1. Obiekt

PAWILONY OGRODOWE

1765

NOWY WALISZÓW

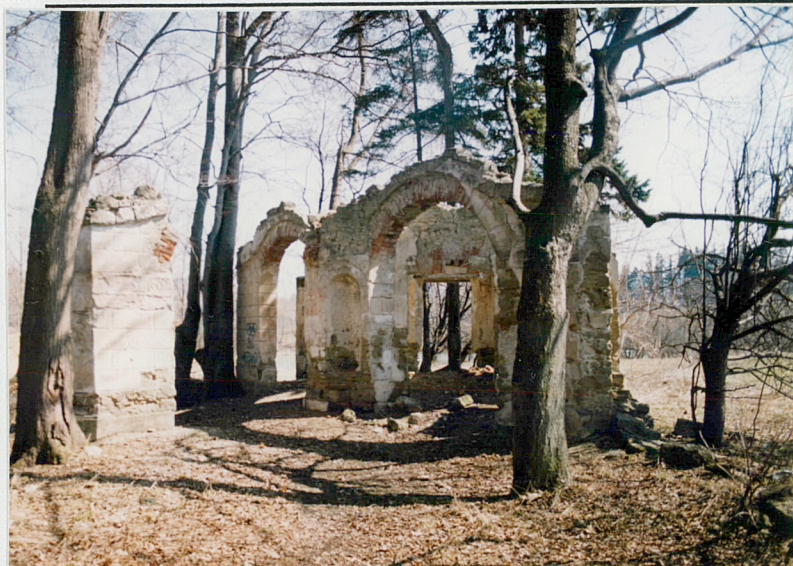
Elewacja frontowa ogrodowa, zachodnia jednoosiowa, przepruta otworem wejściowym o łuku odcinkowym ma zniszczone tynki. Brak wystroju i stolarki. Elewacja frontowa ogrodowa, północna, jednoosiowa, przepruta otworem wejściowym o łuku odcinkowym ma zniszczone tynki. Brak wystroju i stolarki. Na styku obu elewacji, przy północno zachodnim narożniku pawilonu trójboczny występ muru z dużą niszą w ścianie czołowej, stanowiącej węgar środkowej arkady. Boki występu muru są do wysokości podstawy archiwolty zdobione tynkowym pseudoboniowaniem. Podobnie przedstawia się obramienie niszy. Pozostałe płaszczyzny występu muru gładko tynkowane. Elewacja tylna, wschodnia jednoosiowa, przepruta oknem o łuku odcinkowym ma zniszczone tynki. Zachowane relikty wystroju w postaci niskiego cokołu, narożnych, szerokich pasów pseudoboniowania i malowanych lizen oraz malowanych okiennych opasek. Pasy pseudoboniowania i płaszczyzny elewacji tylnych utrzymane były w kolorze pastelowego różu, a lizeny i opaski okienne wyróżnione bielą. Brak stolarki. Elewacja tylna, południowa, jednoosiowa, przepruta oknem o łuku odcinkowym ma zniszczone tynki. Zachowane relikty wystroju w postaci narożnych, szerokich pasów pseudoboniowania.

Pozostałe płaszczyzny muru gładko tynkowane. Brak stolarki. Arkady w dolnej partii boniowane. Ich archiwolty ozdobione były rustykalnymi zwieńczeniami z nieregularnych kamieni.

1. Wschodni pawilon ogrodowy, widok od zachodu.
2. Rzut poziomy wschodniego pawilonu ogrodowego.
3. Zachodni pawilon ogrodowy, widok od wschodu.
4. Rzut poziomy zachodniego pawilonu ogrodowego.

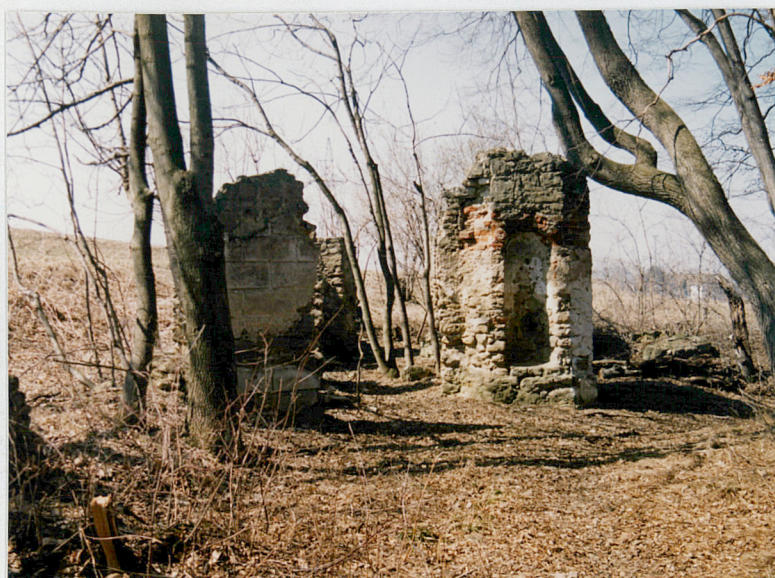
3.

Bryła pawilonu – jak pawilonu wschodniego, jeszcze czytelna. Brak arkad.

Elewacje jednoosiowe, pozbawione tynków, wystroju i stolarki.

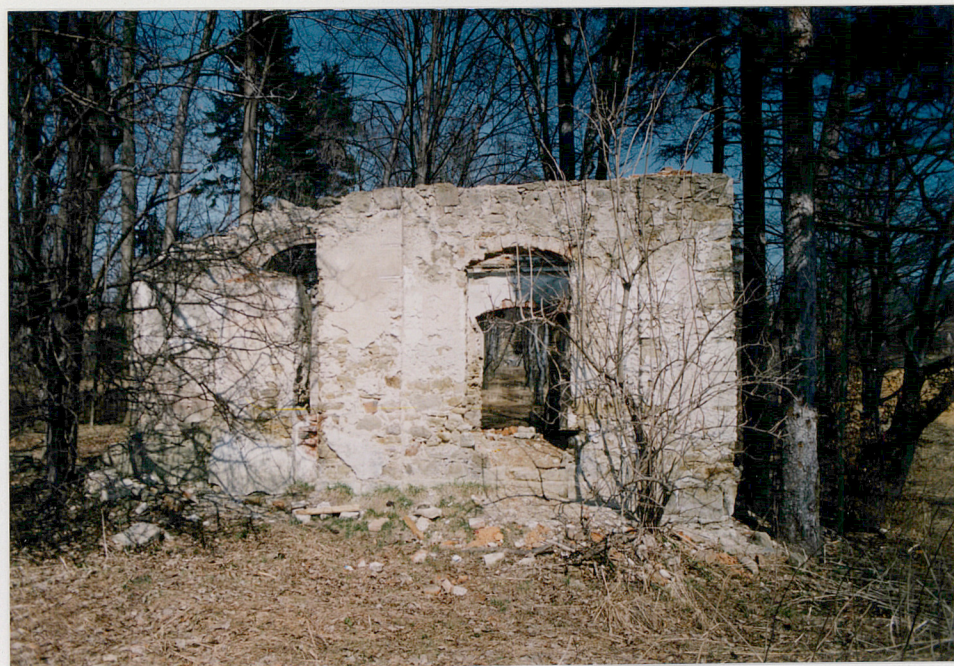
9. Wschodni pawilon ogrodowy, widok od południa.
10. Wschodni pawilon ogrodowy, nisza w występie muru na styku elewacji ogrodowych, widok od północy.
11. Wschodni pawilon ogrodowy, wnętrze, widok od południowego wschodu.

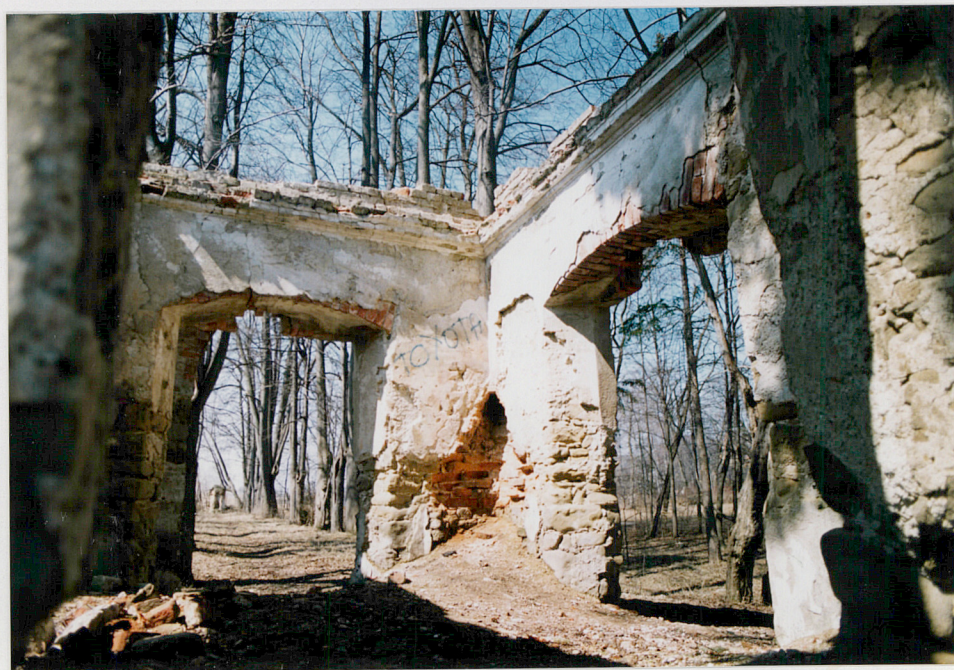
11.

Pawilon zawierał jedno, niewielkie, kwadratowe wnętrze, które obecnie pozbawione jest stropu i kominka. Do dziś zachował się tylko profilowany, ceglany, tynkowany gzyms stropu u podstawy fasety.

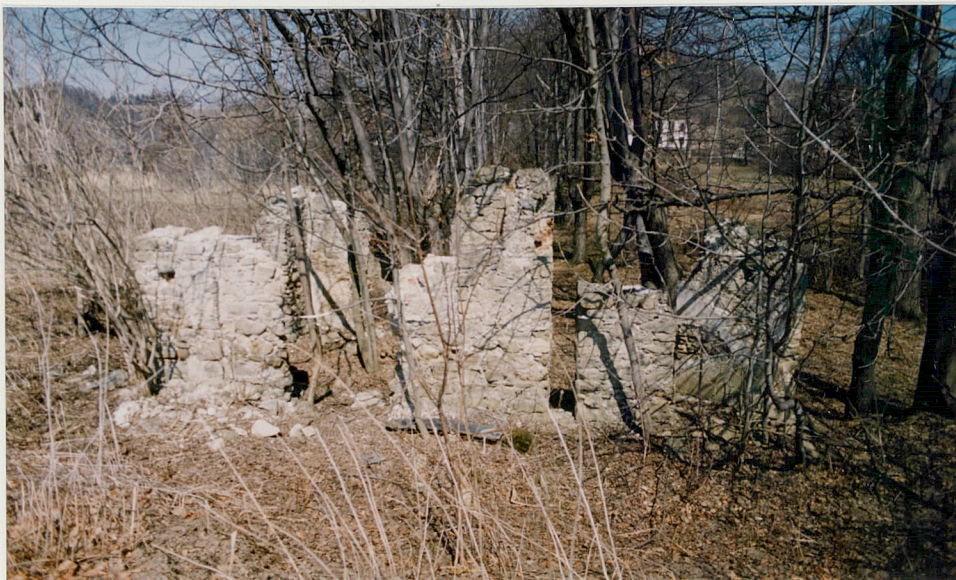
12. Zachodni pawilon ogrodowy, widok od południa.
13. Pawilon ogrodowy, układ arkad i hipotetyczna rekonstrukcja stropu wnętrza.
14. Pawilon ogrodowy, rekonstrukcja bryły budynku i hipotetyczna rekonstrukcja dachu.
