Nr 1243 DOLNOŚLĄSKIE

BUDYNEK MIESZKALNY /CHAŁUPA/ NR 6

kon. I poł. XIX w.

NOWY WALISZÓW

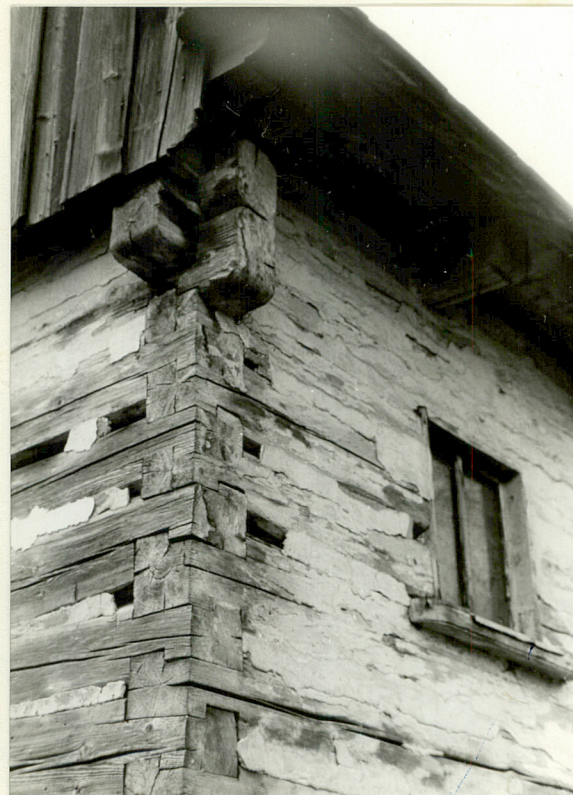
FOT. 6. FRAGMENT WĘZŁA BUDYNKU

- ściany : konstrukcja północnej części budynku - wieńcowa, z krawędziaków /20 x 20/ węglowanych "na zamek", zrąb bielony. Południowa część budynku - mur kamienny i ceglany /wiązanie blokowe/, otynkowany.

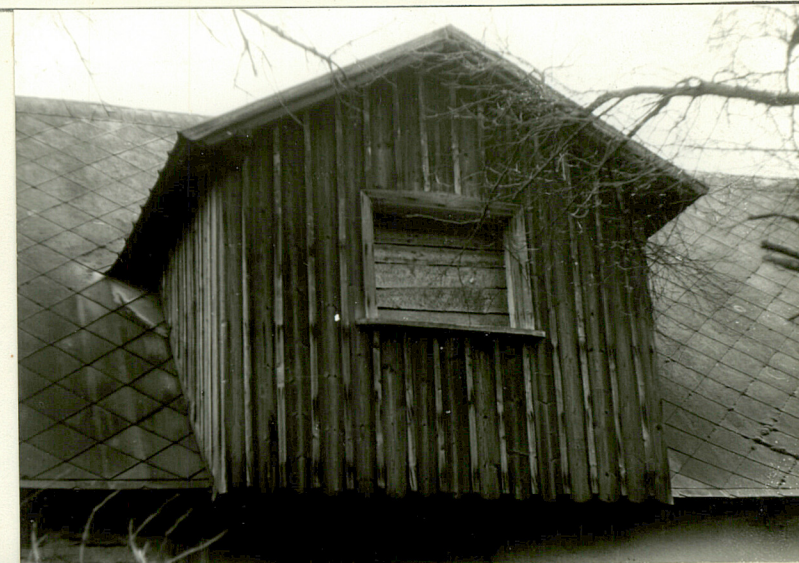
FOT. 7. FAKTATA W PŁY-ZACH.  
POŁACI DACHU

- wieżba dachowa : dach dwuspadowy, konstrukcja krokwiowo-jętkowa wzmocnio-na stolcami i zastrzałami. Krokwie osadzone w belkach stropowych wystają-cych poza zrąb ok. 30 cm. W płn.-zach. połac dachu wbudowana duża facjata.

- pokrycie dachu : dach pokryty jedną warstwą gontów a następnie eternitem. Szczyty budynku opierzone "na zakładkę", Dach facjaty kryty blachą, ściany opierzone na styk, listwowane.
