KOŚCIÓŁ PARAFIALNY p. w. ŚW. MAŁGORZATY

STARA ŁOMNICA

1. Miejscowość, gmina, województwo S T A R A Ł O M N I C A gm. Bystrzyca Kłodzka woj. wałbrzyskie	2. Obiekt (nazwa jak w karcie) KOŚCIÓŁ PARAFIALNY p. w. ŚW. MAŁGO- RZATY	3. Zawartość wkładki (nazwa obiektu lub materiału uzupełniającego) C. d. tekstu rubryki 12 Historia i 13 Opis.
--	--	---

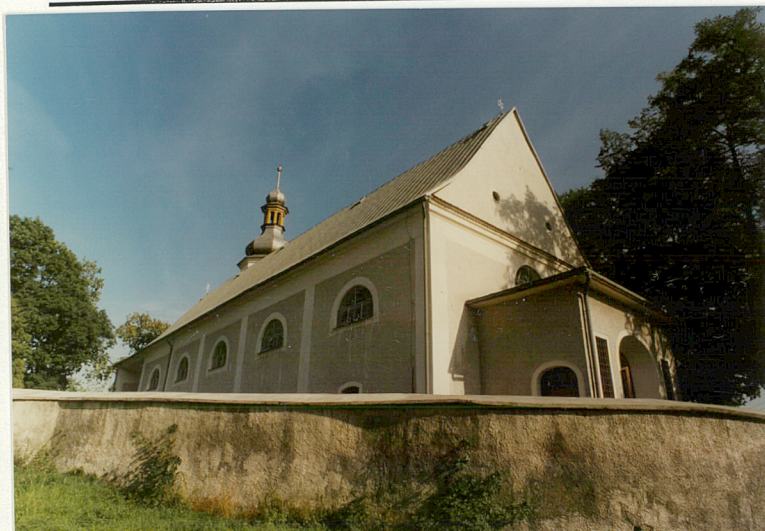
1.

Prezbiterium nakryte jest trójspadowym dachem, a wydłużona, salowa nawa — dwuspadowym dachem łączącym się z dachem prezbiterium (il. 1, 6, 14, 17). Dolna część pięciokondygnacyjowej wieży sąsiadującej z prezbiterium jest czworoboczna, a górna, ośmioboczna, wyższa i smuklejsza. Wieżę nakrywa hełm z latarnią. Od wschodu, północy i południa prezbiterium otoczono dobudówkami. Są to jednokondygnacyjne zakrystia (nakryta spłaszczonym dachem dwupołaciowym) i dobudówka wschodnia z dachem pulpitowym oraz dwukondygnacyjowa przybudówka z oratorium na piętrze nakryta dwupołaciowym dachem łączącym się z dachem prezbiterium (il. 9–10, 13).

Przed fasadą nawy wznosi się jednokondygnacyjowa kruchta osłonięta spłaszczonym dachem trójspadowym, lub pulpitowym (il. 1, 19).

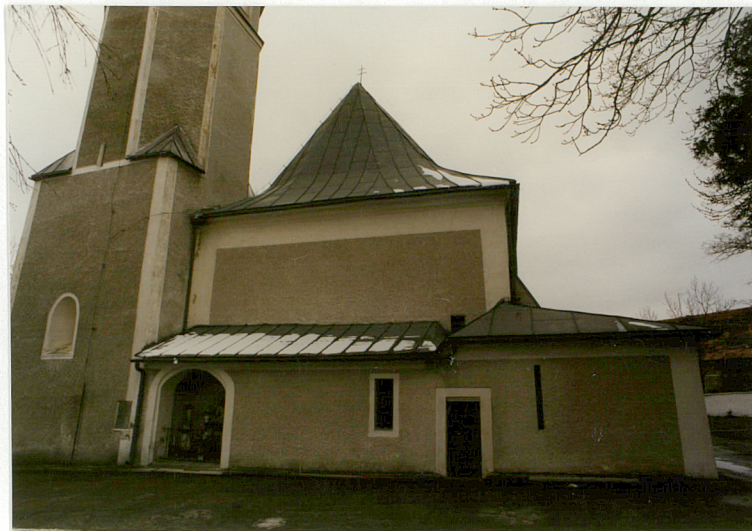
6.

Elewacje p r e z b i t e r i u m w większości zasłonięte. Widoczne tylko górne części bezokiennej elewacji wschodniej i okiennej, północnej (il. 6, 16). Elewacja północna rozcłonkowana podziałem ramowym i zwieńczona profilowanym gzymsem koronującym. Elewacja wschodnia z oknem o łuku odcinkowym, ujęta podziałem ramowym, zwieńczona półkolebkowym, sklepieniem z desek stanowiącym oparcie dla połaci dachu (il. 17). Płaszczyzny elewacji pokryte tynkiem nakrapianym, wyrównującym różnicę kilku centymetrów pomiędzy ścianą a tynkowym podziałem ramowym.

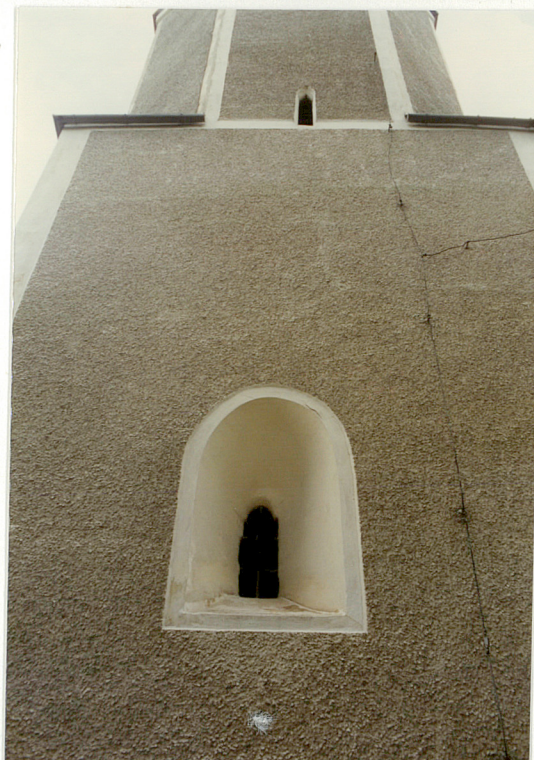
8.

Dolna część pięciokondygnacyjowej w i e ż y jest czworoboczna, zasłonięta częściowo od zachodu dwukondygnacyjową przybudówką z oratorium. W południowej elewacji wieży przepruto prostokątny otwór wejściowy bez obramienia, wiodący do wnętrza. We wschodniej elewacji wieży — przebudowana, gotycka, głęboka, rozglifiona nisza okienna o lekko zaostrowym łuku zawierająca wąskie okno o łuku pełnym (il. 8). Naroża dolnej części wieży podkreślone wąskimi listwami, a ścięte jej narożniki nakryte dwupołaciowymi daszkami (il. 7). Górna, ośmioboczna, wyższa i smuklejsza partia wieży przepruta jest dwoma okienkami, jednym wąskim o łuku ostrym i drugim kwadratowym. Naroża podkreślono listwami. Ostatnią kondygnację wydzieloną profilowanymi gzymсами przepruto czterema prostokątnymi oknami, a pozostałe cztery ściany tej kondygnacji wieży ożywiono prostokątnymi blendami (il. 7, 11). Wieżę nakrywa hełm z latarnią. Ośmiopółaciowa, dolna spłaszczona część baniastego hełmu zbudowana z krążyn i obita blachą zwieńczona profilowanym gzymsem. Latarnia ośmioboczna, tworzona przez osłonięte blachą proste, drewniane słupy. Ponad nimi drewniany, profilowany gzymś koronujący. Zwieńczenie hełmu baniaste, zaopatrzone w iglicę i gałkę (il. 12).

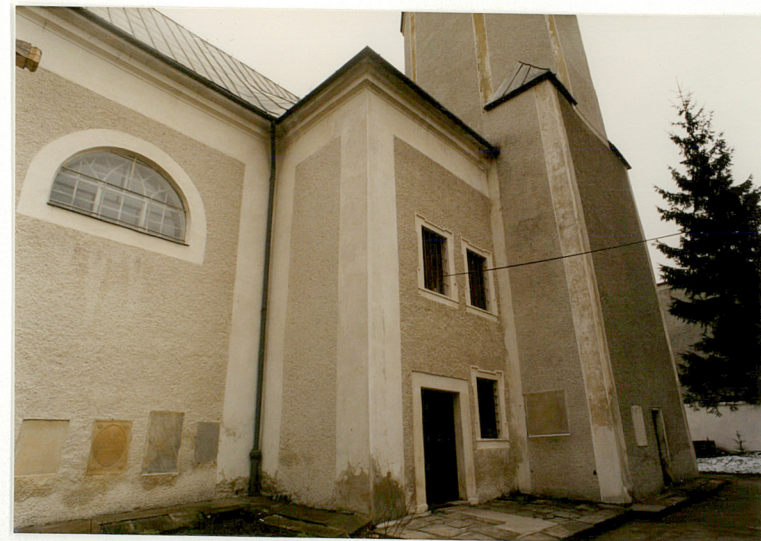
9.

Wnętrze w przyziemiu w i e ż y , dostępne z zewnątrz (dawniej też z prezbiterium) nakryte jest sklepieniem krzyżowym (il. 9, 36–38). Z a k r y s t i a sąsiadująca od północy z prezbiterium osłonięta jest sklepieniem kolebkowym z parami podciętych lunet i oświetlona dwoma oknami w ścianie północnej (il. 39) W ścianie południowej — wejście do prezbiterium, a we wschodniej — do przybudówki przylegającej do zakrystii i prezbiterium od wschodu. Wszystkie otwory prostokątne, umieszczone w niszach okiennych o łuku odcinkowym. Do zakrystii i prezbiterium przylega d o b u d ó w k a wypełniona dwoma wnętrzami ze sklepieniami odcinkowymi oraz wnęką kapliczną nakrytą drewnianym sklepieniem kolebkowym (il. 6, 16). Od południa z prezbiterium sąsiaduje dwukondygnacyjowa p r z y b u d ó w k a z kruchtą w przyziemiu i oratorium na piętrze. Kruchta nakryta stropem z fasetami oświetlona jednym oknem w ścianie południowej. Tu też przepruto otwór wejściowy. Wszystkie otwory prostokątne, umieszczone w niszach okiennych o łuku odcinkowym. Oratorium na piętrze nakryte stropem z sufitem, otwarte ku prezbiterium oknem o łuku odcinkowym, oświetlone dwoma, prostokątnymi oknami w ścianie południowej, umieszczonymi w niszach zamkniętych łukami odcinkowymi. I w końcu k r u c h t ę przed fasadą kościoła wypełniono wnętrzem flankowanym dwoma biegami klatki schodowej, nakrytym stropem z fasetą i oświetlonym dwoma prostokątnymi oknami. We wschodniej ścianie kruchty, a zachodniej elewacji nawy znajduje się kamienny, uszakowy portal, noszący ślady przeróbek (il. 40).

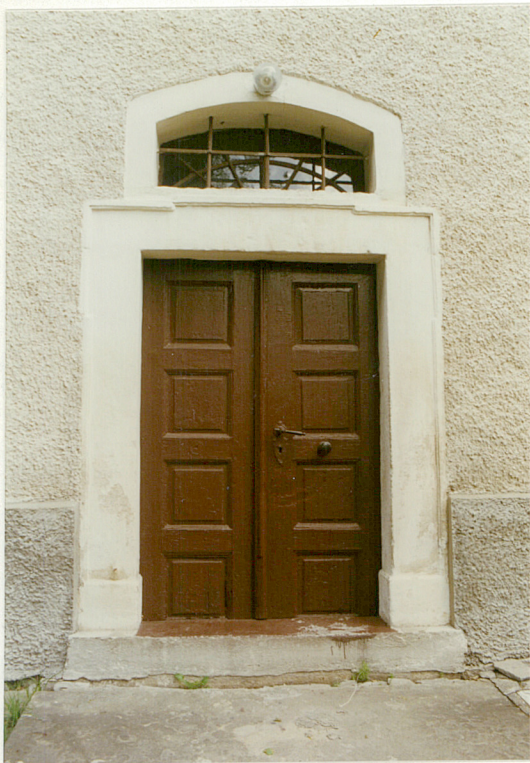
15.

N a w a oświetlona została regularnie rozłożonymi oknami termalnymi, usytuowanymi w górnych partiach ścian oraz umieszczonymi w osiach okiennych małymi oknami o łuku odcinkowym doświetlającymi część nawy pod chórem (il. 28). Otwory umieszczono w jednostronnie rozglifionych niszach (il. 33). W południowej ścianie przepruto asymetrycznie boczny otwór wejściowy

(il. 15). Pobielone ściany nawy pozbawiono artykulacji, ale ozdobiono skromnymi sztukateriami oraz polichromią. Sztukaterie na łuku tęczowym uzyskały formę pasa dekorowanego motywem jajownika, rozdzielonego prostymi, kamiennymi przewiązkami u podstawy archiwolty. Z kolei nisze okienne ujęto obramieniami takimi jak w prezbiterium (il. 33).

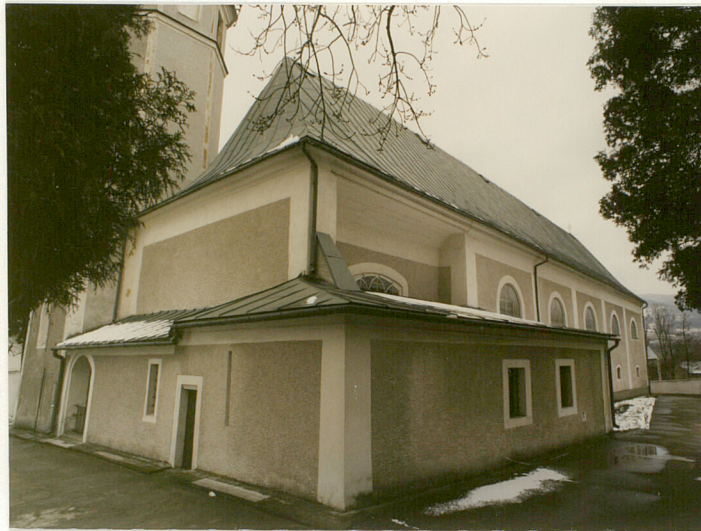
16.

Zachodnia elewacja z a k r y s t i i bezokienna, rozcłonkowana podziałem ramowym. Podobną artykulację ma północna elewacja zakrystii przepruta dwoma prostokątnymi oknami w tynkowych opaskach. Płaszczyzny elewacji pokryte tynkiem nakrapianym (il. 16). Północna elewacja d o b u d ó w k i przy zakrystii i prezbiterium włączona do elewacji zakrystii, a wschodnia, rozcłonkowana podziałem ramowym, przepruta nieregularnie rozmieszczonymi otworami, wąskim wywietrznikiem bez obramienia, prostokątnym wejściem i oknem oraz arkadą wnęki kaplicznej o spłaszczonym łuku.

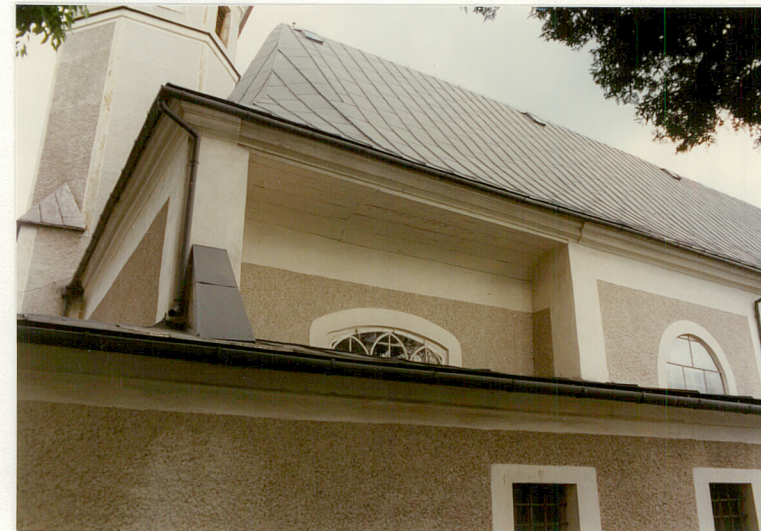
17.

Prezbiterium oświetlono jednym oknem w elewacji północnej, zamkniętym łukiem odcinkowym i znajdującym się w rozglifionej od wewnątrz niszy okiennej także o łuku odcinkowym (il. 17, 21). Wnętrze niskiego chóru jest wyniesione w stosunku do nawy wysokość na jednego stopnia (ok. 20–30 cm), wykreślonego liniami wklęsło-wypukłymi. Prezbiterium wyodrębniono też tęczą o nieco spłaszczonym łuku i nakryto sklepieniem krzyżowo-żebrowym z żebrami ukrytymi w sztukateryjnych wałkach. Żebra sklepienne oparte na kamiennych konsolach o czworobocznym przekroju, zwężających się ku dołowi. (il. 21–23). W północnej ścianie prezbiterium przepruto drzwi do zakrystii, a w południowej — otwór wejściowy wiodący do dwukondygnacyjowej przybudówki z oratorium. W tej też ścianie umieszczono na wprost okna obecnie przeszklone, okno oratorium zamknięte łukiem odcinkowym (il. 21, 24). Wystrój wnętrza prezbiterium tworzą sztukaterie i współcześnie przemalowana polichromia w stylu neobarokowym oraz kamieniarka. Żebra sklepienne ukryto w sztukateryjnych wałkach z liści akantu przewiązanych taśmą, a sztukateryjny zwornik sklepienny uzyskał kształt rozety z wirowo ułożonymi płatkami. Łuk tęczowy od strony prezbiterium zaopatrzono w kamienne cokoły (zdobione motywem diamentowych boni), ku którym spływają krańce sztukateryjnej listwy z motywem jajownika (il. 26). Niszę okna oświetlającego prezbiterium i okno oratorium ujęto sztukateryjnym obramieniem z jajownikiem? lub astragalem? (il. 21, 24). Przemalowaną współcześnie polichromię sklepienia tworzą cztery medaliony z wizerunkami Chrystusa i świętych ujęte graficznie przedstawionymi liśćmi akantu. Dodatkową, podobnie malowaną dekorację stanowią stylizowane motywy zdobnicze (il. 21, 23–24). Otwory wejściowe w ścianach prezbiterium ujęto kamiennymi obramieniami z czterema uszakami (il. 25). Zachował się też dwuramienny, kamienny, gotycki portal wiodący z prezbiterium do wieży (il. 27).
