1. Obiekt

KOŚCIÓŁ FILIALNY p. w. WNIEBOWZIECIA NMP

NOWA BYSTRZYCA

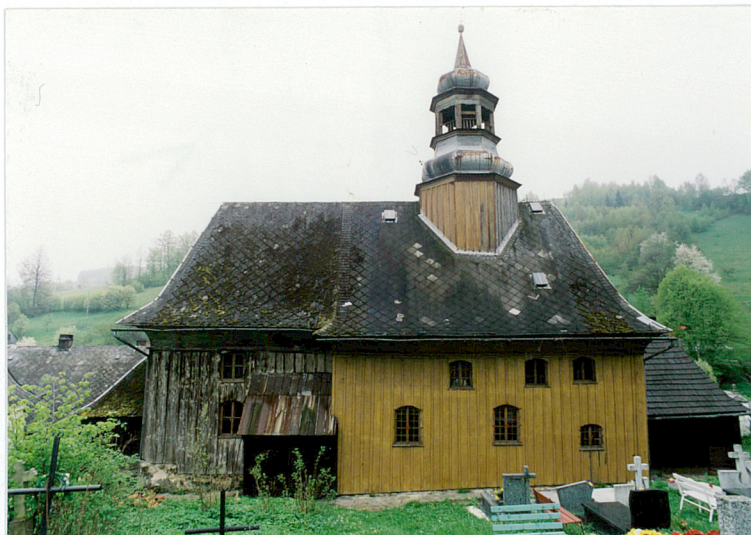
1. Kościół, widok od północnego zachodu.
2. Rzut poziomy kościoła, rysunek na podstawie inwentaryzacji konserwatorskiej z r. 1996.
3. Plan orientacyjny, reprodukcja fragmentu mapy w skali 1 : 10 000.

Dach prezbiterium i nawy oraz dach zakrystii kryty częściowo nowym gontem i starym gontem i położonym na nim eternitem (część nie remontowana), dach kruchty zachodniej — nowym gontem, dach bocznej przybudówki — blachą ocynkowaną kładzioną pasami, podobnie — hełm sygnaturki. (il. 1, 9, 14, 16–19)

Prezbiterium o wysokości nawy, zamknięte prosto, w małym stopniu zasłonięte przybudówkami. Nad prezbiterium i nawą wspólny czterospadowy dach, złożony z węższej i szerszej części. (il. 1, 9) Z dachu nawy wyprowadzona górna partia masywnej, ośmiobocznej sygnaturki nakrytej spłaszczonym, baniastym hełmem z latarnią i zwieńczeniem. (il. 1, 17–19) Nad jednokondygnacyjnymi zakrystią i zachodnią kruchtą dachy trójspadowe, a nad północną, boczną przybudówką nawy oraz dobudówką przy zachodniej kruchcie dachy pulpitowe. (il. 1, 9–10, 14, 16)

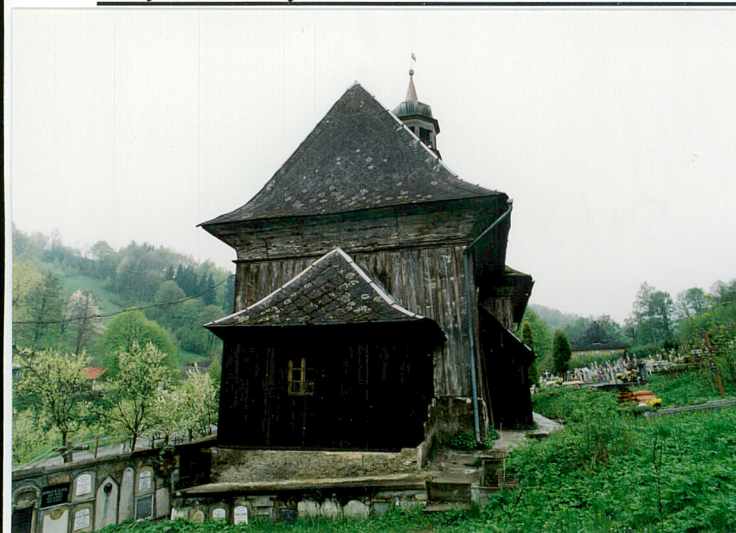
9. Kościół, prezbiterium i zakrystia, widok od północnego wschodu.
10. Kościół, prezbiterium i zakrystia, widok od północy.
11. Kościół, fragment gzymsu koronującego prezbiterium.

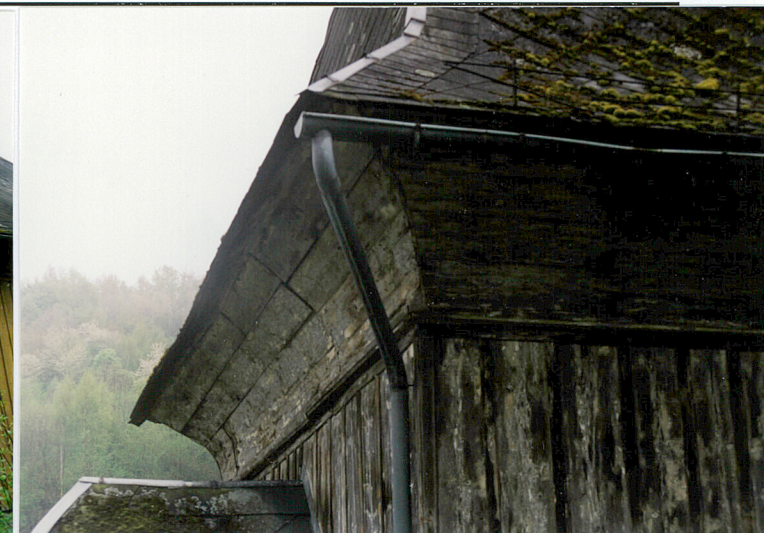
11.

Wystrój elewacji kościoła wykonany z desek. Tworzony przez szalunek ścian, wklęsły, pasowy gzyms koronujący oraz przez uproszczony, profilowany gzyms pod hełmem sygnaturki. (il. 11, 17)

ronującym, wklęsłym, nawiązującym do gzymsu lunetowego. U jego podstawy umieszczony wąski, profilowany wałek. (il. 11)

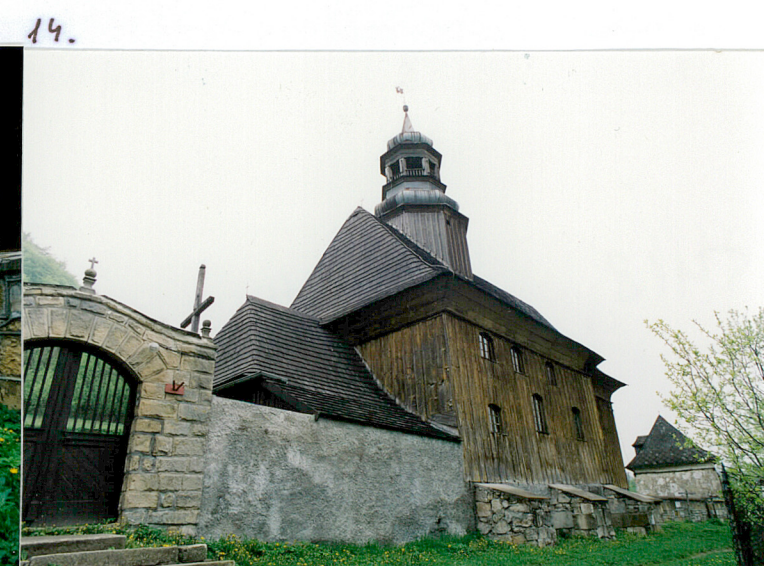
14. Kościół, widok od południa.
15. Kościół, okno w południowej elewacji nawy.
16. Kościół, widok od południowego zachodu.
17. Kościół, sygnaturka na dachu nawy, widok od południa.

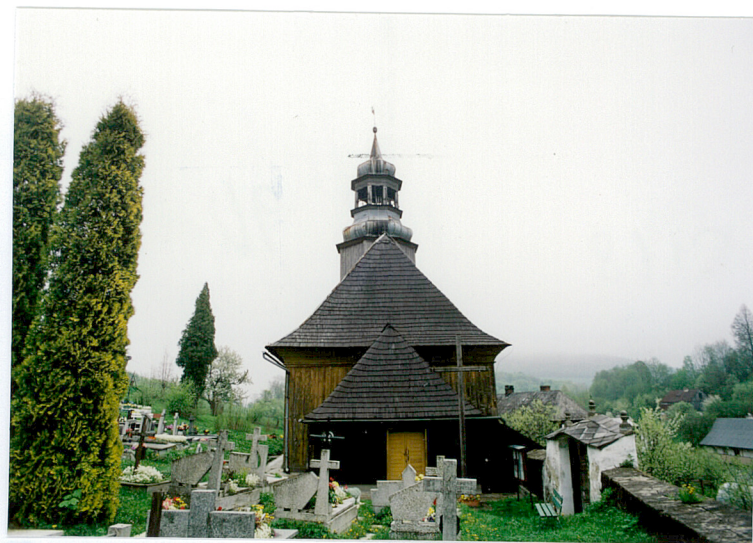
16.

Frontowa, zachodnia elewacja kościoła poprzedzona kruchtą, bezokienna. (il. 16). Południowa i północna elewacja nawy z mijankowym układem okien zamkniętych odcinkowo, większych i mniejszych, bez obramień, wyciętych w oszalowaniu elewacji. (il. 1, 14–15) Elewacje odeskowane i olistwowane, pozbawione artykulacji, zwieńczone wykonanym z desek wysokim gzymsem ko-

Drewniane, bezstylowe, z otworami rozmieszczonymi stosownie do potrzeb, nakryte dachami z wysuniętymi okapami. (il. 1, 10, 16)

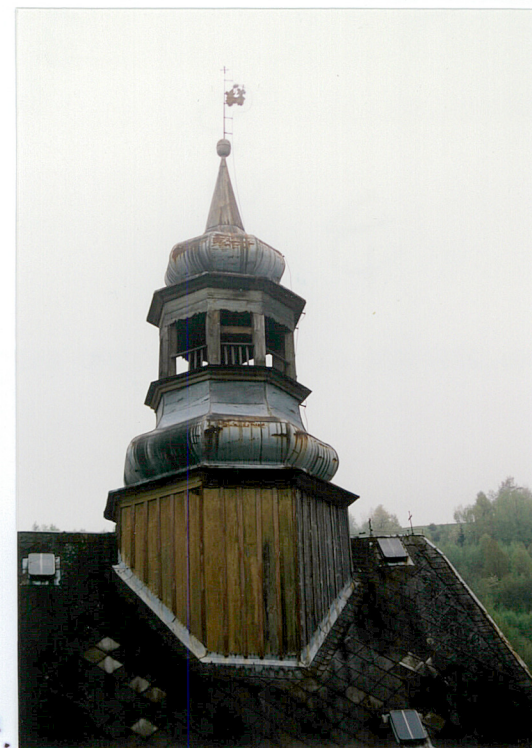
17.

Widoczna górna część ośmiobocznej sygnaturki odeskowana, zwieńczona gzymsem z desek. (il. 1, 17) Hełm sygnaturki ośmioboczny, z latarnią. Na ośmiobocznym zadaszeniu sygnaturki posadowiona dolna, spłaszczona baniasta część hełmu, wyżej przewężona, zwieńczona drewnianym, profilowanym gzymsem u podstawy latarni. Słupy latarni drewniane, czworoboczne, a pomiędzy nimi prosta, drewniana, ażurowa balustrada. (il. 18) Latarnia zwieńczona profilowanym drewnianym gzymsem. Poniżej gzymsu, na obwodzie latarni nabite dwie warstwy desek, z których dolna — ozdobnie profilowana. Latarnia zwieńczona baniastym hełmem przechodzącym w iglicę (z gałką i z wykonaną z miedzi, złożoną chorągiewką przedstawiającą Tróję Św.).

Ściany przedsionka przed bocznym wejściem do nawy także o konstrukcji szkieletowej, (deski mocowane na słupach), odeskowane jednostronnie od zewnątrz. Widoczne ponad dachem ściany sygnaturki o konstrukcji szkieletowej, odeskowane z olistwowaniem. (il. 17)

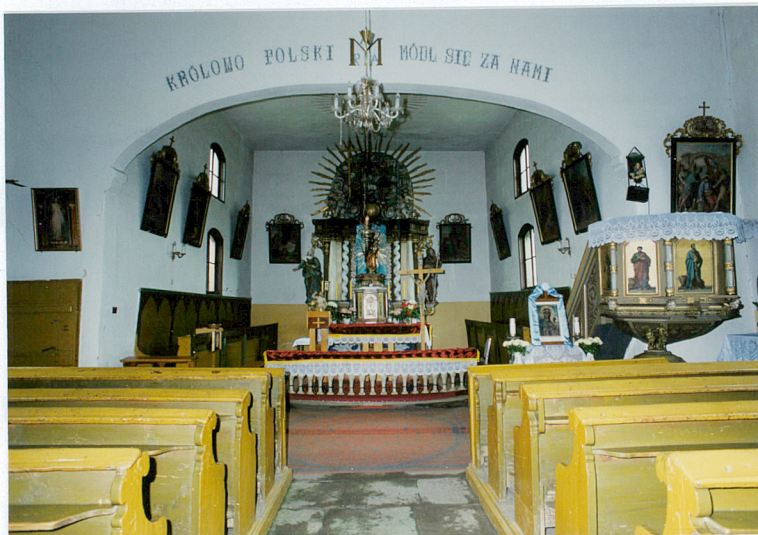
18. Kościół, hełm sygnaturki na dachu nawy, widok od południa.
19. Kościół, zwieńczenie hełmu sygnaturki na dachu nawy, widok od południa.
20. Kościół, widok z nawy w kierunku prezbiterium.

W prezbiterium i nawie drewniany strop z podsufitką z sosnowych desek przybitych na styk, tynkowany na podkładzie trzcinowym. z sufitem i fasetami. (il. 20, 22) Nad zakrystią strop drewniany, podbity od spodu deskami oraz listwami tworzącymi układ kasetonów. Ponad kruchtą zachodnią drewniany strop belkowy z belkami zdobionymi zaciosami. (il. 31) Dobudówki przy kruchcie zachodniej oraz przy bocznym wejściu do nawy kryte drewnianymi stropodachami. Strop pod chórem muzycznym omówiony w kontekście konstrukcji chóru. (il. 26, 29)

Prezbiterium o wysokości nawy, w nieznacznym stopniu wyniesione powyżej jej poziomu, otwarte ku niej poprzez tęczę o łuku pełnym, wyprutą w ścianie z sosnowych bali. (il. 8, 20) Oświetlone czterema oknami umieszczonymi w ścianach bocznych, w dwóch osiach okiennych. Okna o łuku odcinkowym, większe u dołu, mniejsze górne. (il. 21) W tylnej, wschodniej ścianie prezbiterium prostokątny otwór wejściowy do zakrystii. Ściany prezbiterium pozbawione artykulacji, bielone. (il. 20–21) Prezbiterium nakryte drewnianym stropem z bielonym sufitem. Łuk tęczy spłaszczony. (il. 20, 22) Nad nim od strony nawy współczesna polichromia w formie symbolu Marii i inskrypcji.

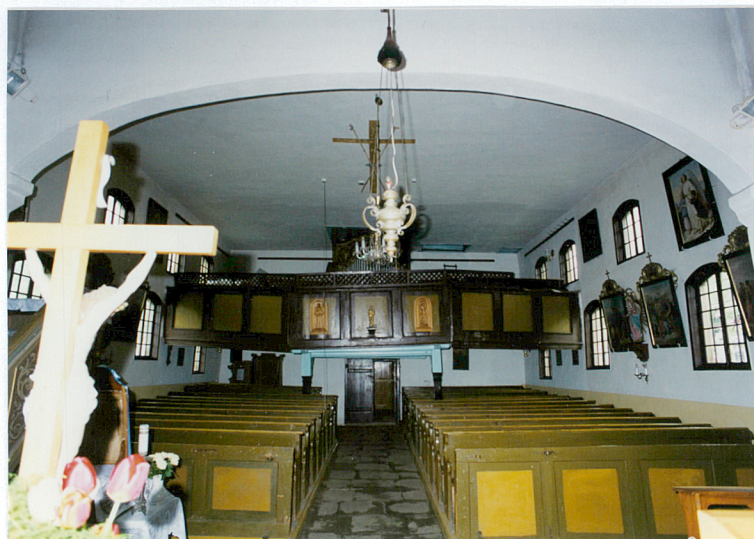
21. Kościół, północna ściana prezbiterium.
22. Kościół, widok z prezbiterium do nawy.
23. Kościół, południowa ściana nawy.
24. Kościół, okno w południowej ścianie nawy.

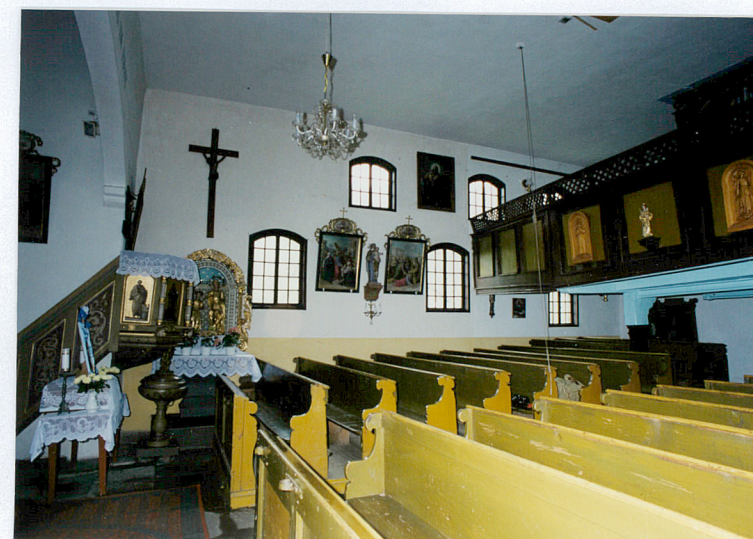
23.

Nawa szersza od prezbiterium, salowa. Jedynie okna na wysokości chóru muzycznego mają układ zbliżony do układu w osi i jednolite kształty oraz wymiary. Pozostałe okna rozmieszczone mijankowo. (il. 23) Dwa dolne większe, dwa górne mniejsze. Okna zamknięte łukami odcinkowymi. (il. 24) We wschodniej ścianie nawy przepruty łuk tęczy, w skrajnym odcinku tej samej ściany — boczny otwór wejściowy, a w tylnej, zachodniej ścianie nawy — główny, prostokątny otwór wejściowy, (il. 20, 25) Ściany nawy pozbawione artykulacji, bielone. Okna w drewnianych wąskich, listwowych, drewnianych obramieniach. (il. 24)

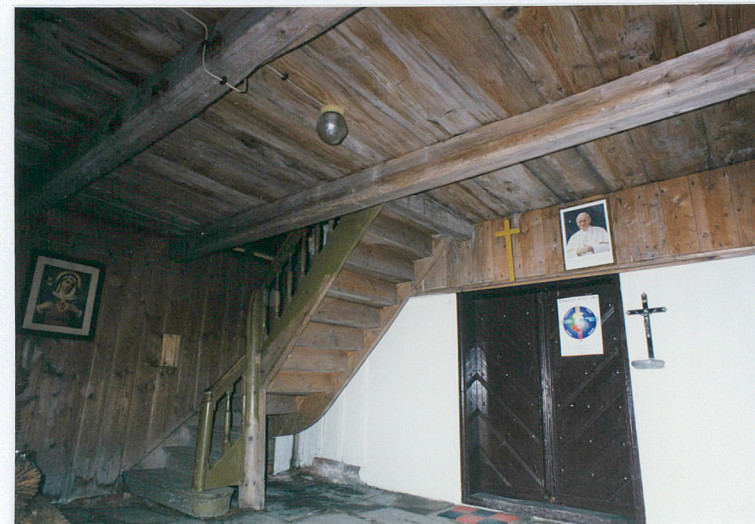
31. Kościół, strop nad zachodnią kruchtą.
32. Kościół, fragment więźby dachowej nad prezbiterium.
33. Kościół, fragment więźby dachowej nad nawą, widok ku wschodowi.
34. Kościół, fragment więźby dachowej nad nawą, z konstrukcją sygnaturki, widok ku wschodowi.
35. Kościół, widok ogólny od południa.
36. Kościół, widok ogólny od północnego zachodu.

Podmurówka z kamienia polnego łączonego zaprawą wapienną od północy umieszczona w poziomie gruntu, a od południa wzmocniona dwumetrowym murem oporowym. Na podmurówce położone bale sosnowe, a na nich posadowione ściany prezbiterium, nawy i zakrystii o konstrukcji zrębowej. Ściany wykonane z bali sosnowych, zwęgłowanych na obłap prosty. Ściany prezbiterium lekko skrzywione (widok od wnętrza). Od zewnątrz ściany kościoła szalowane pionowo deskami sosnowymi. Styki desek oblistwione. Szalunek malowany brązową farbą olejną. (il. 1, 5, 15) Od strony wnętrza prezbiterium i nawy ściany tynkowane tynkami wapiennymi na podkładzie trzcinowym. W tynku zarysowany miejscami układ bali. (il. 21, 23) W zakrystii ściany malowane. Trzy ściany zachodniej kruchty o konstrukcji szkieletowej, obustronnie odeskowane, czwarta ściana i jednocześnie ściana nawy drewniana, odeskowana, a częściowo otynkowana. (il. 31)

Schody wewnętrzne na chór muzyczny umieszczone w przyziemiu kruchty zachodniej, drewniane, policzkowe, wsuwane, zabiegowe wiodące na strych kruchty. (il. 31) Stąd wejście na chór muzyczny. Poręcz schodów drewniana, ażurowa, złożona ze skrajnych słupków, toczonych prętów i profilowanej poręczy. Komunikacja ze strychem (po drabinie) poprzez czworoboczny otwór w stropie nawy, a z górną częścią sygnaturki sygnaturki — po drabinie w formie drąga z wmontowanymi poprzecznie kołkami.

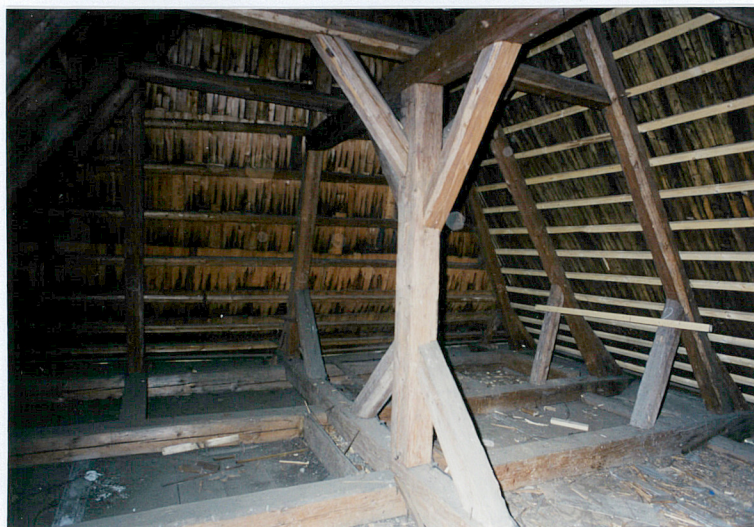
32.

Nad prezbiterium więzary złożone z belek więzarowych, z krokwi z dolnymi mieczami. Na belkach więzarowych położona (wzdłuż osi prezbiterium) płatew stopowa (nadciąg) dla rzędu słupów z mieczami wspierających płatew. W skrajny słup na styku prezbiterium i nawy włączone dwa duże, krzyżujące się zastrzały (krzyż św. Andrzeja) łączące się z belkami więzarowymi oraz ze słupami wieżyby nawy wprowadzonymi nieco w wieżbę nad prezbiterium. (il. 6, 8, 33) Rząd słupów (w prezbiterium) wspiera płatew pośrednią, na której oparto jętki łączone z krokwiami. (il. 32)

Konstrukcja więźby dachowej — w stanie dość dobrym, ale miejscami porażona przez owady i grzyby.
