1. Obiekt ZESPÓŁ PAŁACOWY

2. Czas powstania
1700-1708, przed
1736

3. Miejscowość
WILKANÓW

1. Miejscowość WILKANÓW	2. Obiekt (nazwa jak w karcie) ZESPÓŁ PAŁACOWY	3. Zawartość wkładki (nazwa obiektu lub materiału uzupełniającego) c.d. rubryk 8, 9, 12
----------------------------	---	--

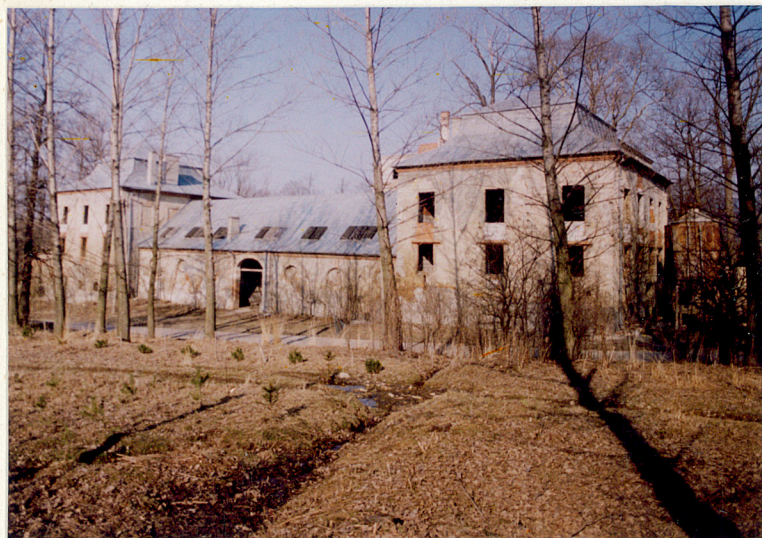
1. Budynek bramny (zachodnie zamknięcie dziedzińca reprezentacyjnego), widok od zachodu.
2. Plan orientacyjny.
3. Plan sytuacyjny.
4. Plan orientacyjny (fragment wsi)

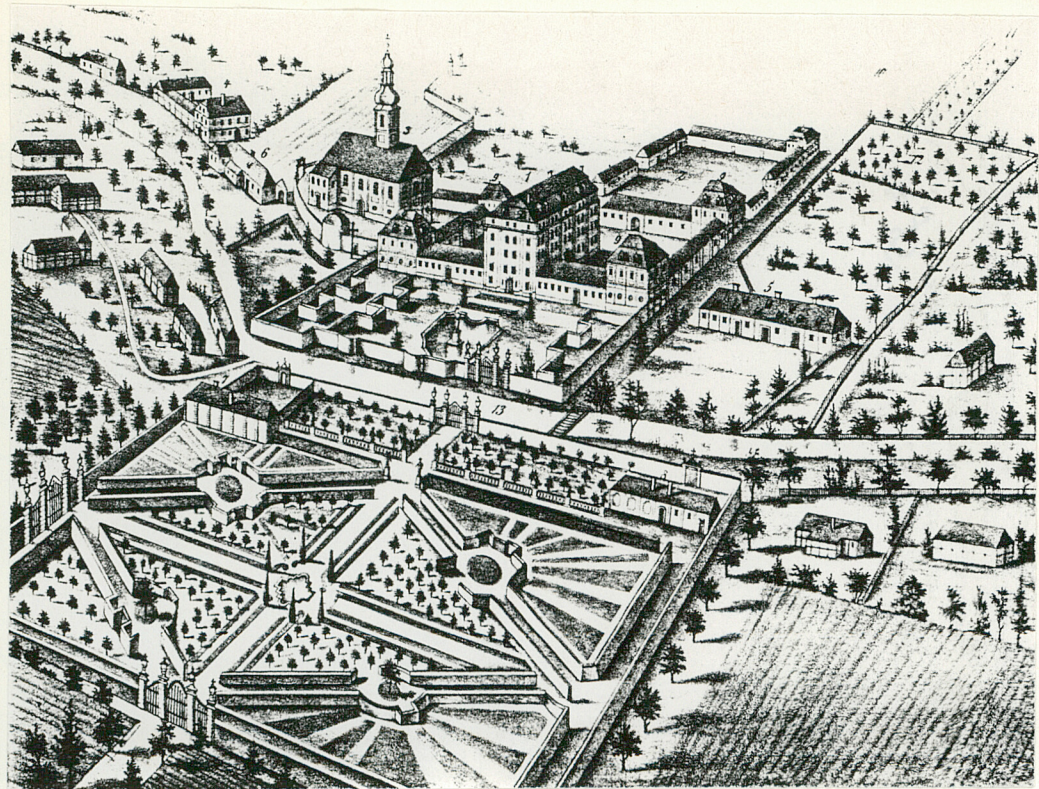
5. Zespół dworski około 1736, widok od północnego zachodu, reprodukcja ryciny z: Album der Grafschaft Glatz..., herausgegeben von Fr. Aug. Pompejus, Glatz (1862), w zbiorach Muzeum Narodowego we Wrocławiu.

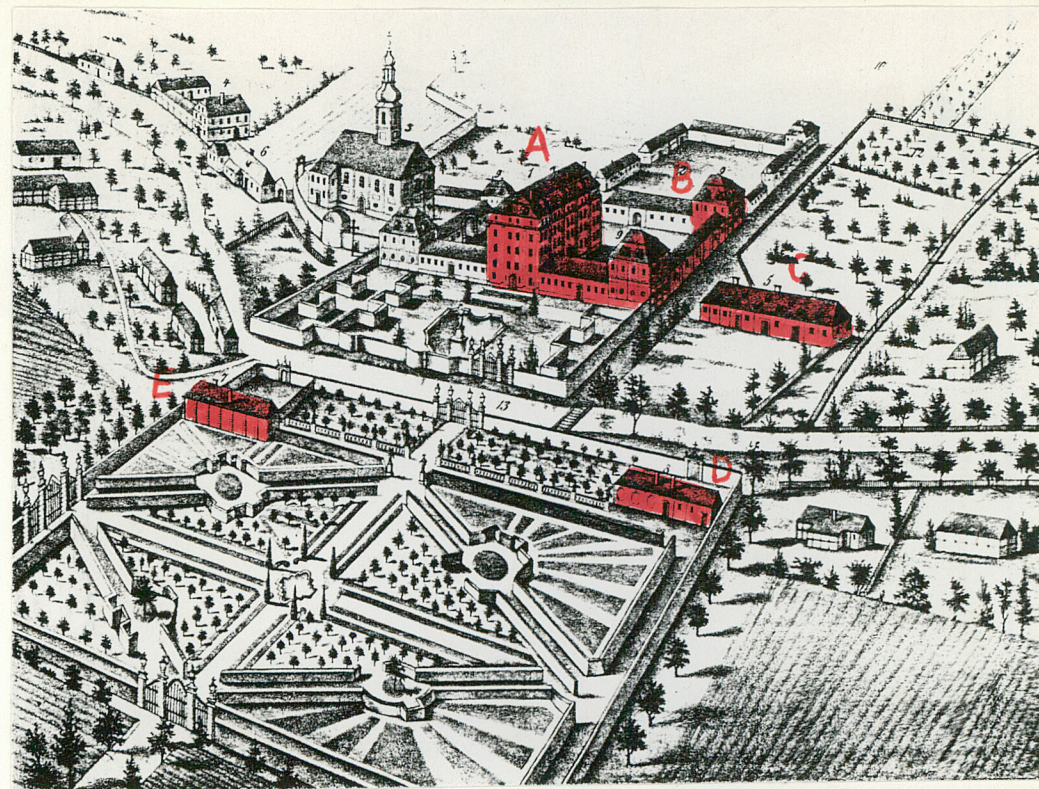
6. Zespół dworski około 1736, z zaznaczeniem istniejących obecnie budynków, reprodukcja ryciny z publikacji cytowanej w opisie il. 5.(A – pałac, B – budynek bramny (oficyna), C – browar dominialny, D – dom urzędników dworskich, E – owocarnia).

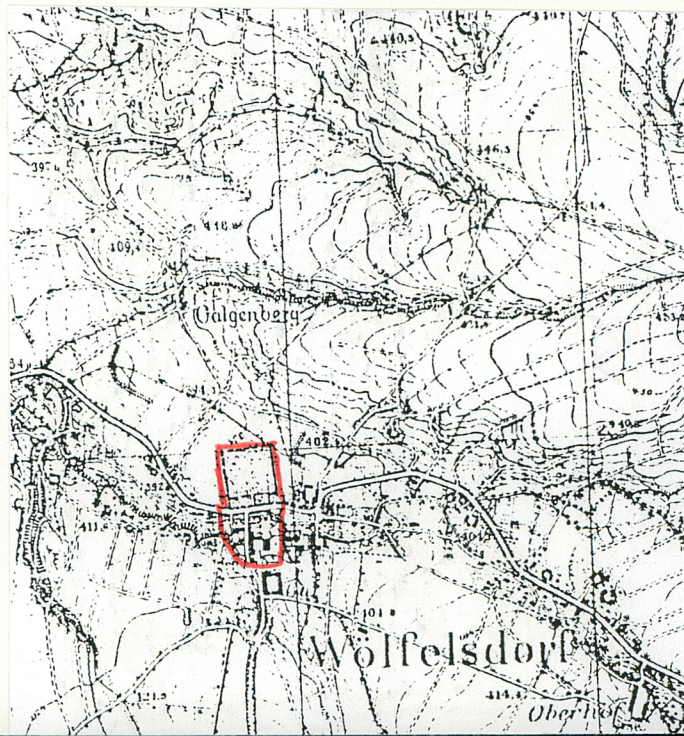
7. Zespół dworski, reprodukcja fragmentu mapy topograficznej z lat 1882–1912.
8. Zespół pałacowy, widok od północy przez koryto Wilczki.
9. Zespół pałacowy, widok z ogrodu, od północy ku pałacowi.

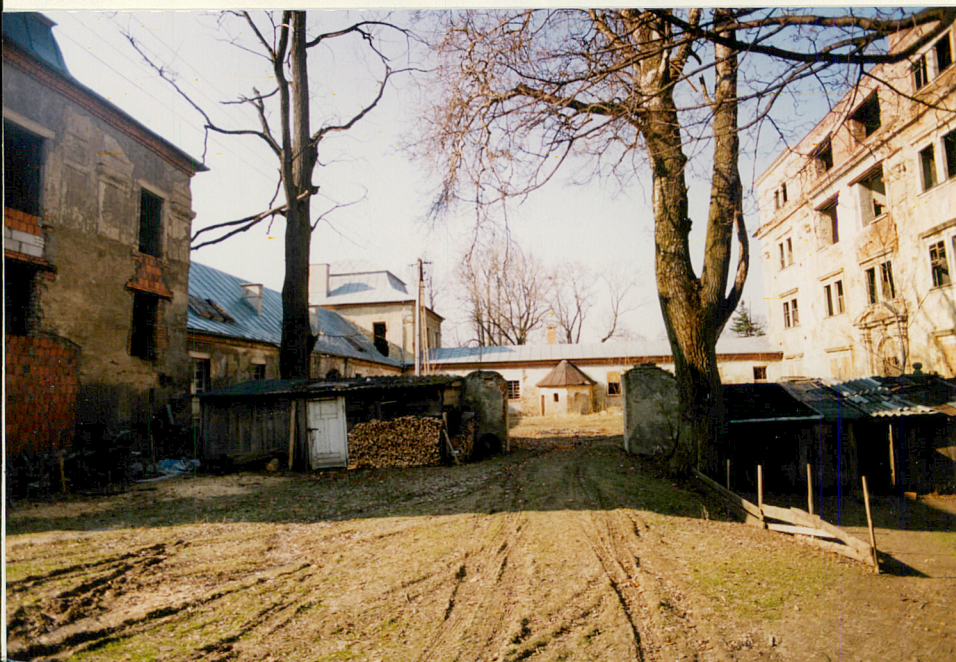
10. Dziedziniec pałacowy, widok od południa.
11. Pałac, widok od zachodu.
12. Mur wydzielający dziedziniec przy pałacu, widok od północy.
13. Browar dominialny, widok od północnego zachodu.

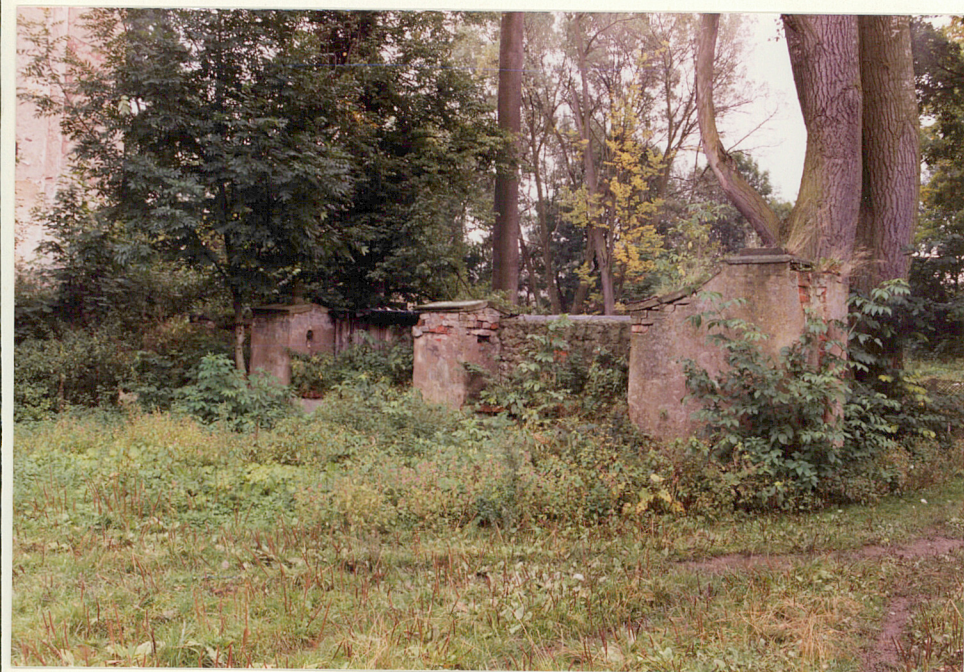
12.

półkolistymi aneksami, z paroma wypukłościami i z uskokami, kamienny, z nielicznymi partiami murowanymi z cegły, z relikami tynków i osłony (korony) z dachówki. Zachowana ceglana brama usytuowana asymetrycznie, w miejscu bramy barokowej. Mur rozpoczyna się przy pawilonie północnym (oficyna) w zachodniej pierzei dziedzińca reprezentacyjnego, biegnie wzdłuż koryta Wilczki i kończy się na wysokości północno zachodniego narożnika cmentarza. Niewielki park przy pałacu, ku któremu nie prowadzi teraz żadne wyjście z pałacu, ma zarys czworoboku z jednym bokiem wypukłym i – układ tarasowy. Przy pałacu znajduje się wąski i wysoki taras ziemny, częściowo obecnie wybetonowany, ze stalową wiatą usytuowaną na zachód od pałacu. Z tarasu rozciąga się widok na pozostałą, niżej położoną, część założenia wydzielonego wysokim, kamiennym murem, w którego zakolu widoczne są ślady niszy lub innego rodzaju urządzenia parkowego. W obrębie dolnego tarasu ogrodowego znajduje się duży, treflowy basen fontanny usytuowany asymetrycznie. Z dawnego drzewostanu zachowały się: dęby, klony jawory, świerki, jesion zwisły i wierzby nad basenem. Czytelny jest też dziś zarys północnego ogrodu położonego na północ od głównej części zespołu pałacowego i od Wilczki. Granice wyznaczają: główna ulica wiejska i założony wzdłuż niej mur (od południa) oraz obrzeżne nasadzenia (od wschodu, zachodu i północy). W południowym odcinku niskiego muru od strony drogi znajduje się brama filarowa dekorowana dawniej barokowymi kamiennymi wazami przeniesionymi teraz na bramę nowego cmentarza. Wzdłuż ogrodowego muru od strony drogi do Międzygórza znajduje się też lipowo jaworowy szpaler. Na terenie ogrodu zachowały się oba barokowe budynki ogrodowe (owocarnia i dom urzędników dworskich) użytkowane obecnie na cele mieszkalne. Pomiędzy nimi wybudowano współcześnie, w latach siedemdziesiątych dwa dwukondygnacyjne bloki dla

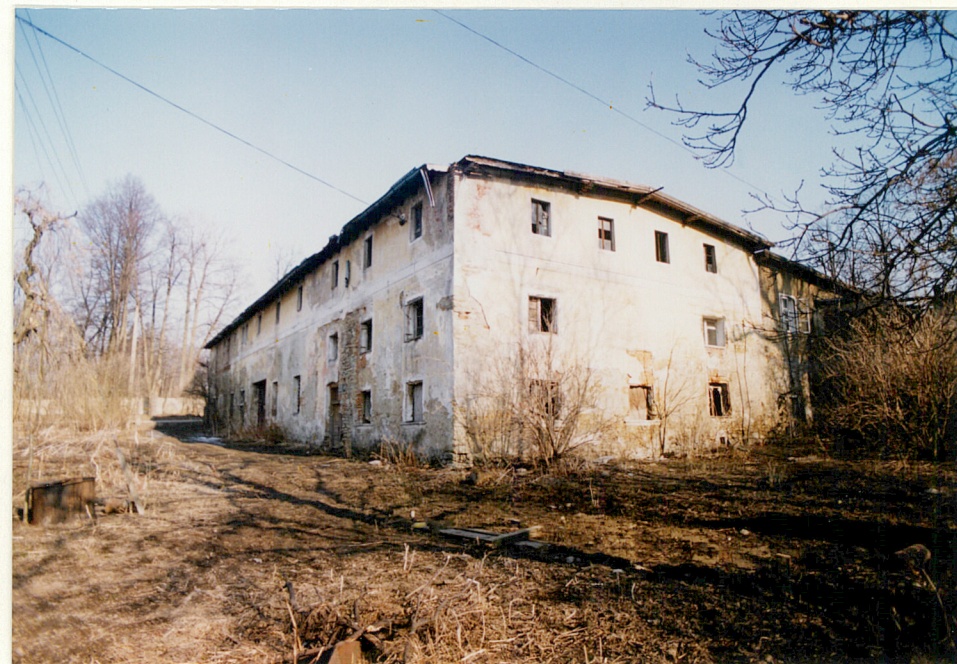
13

browaru użytkowany był do roku 1996 bez przeprowadzania remontu kapitalnego i obecnie jest opuszczony (patrz: odrębna karta ewidencyjna). Nie prowadzono prac porządkowo sanacyjnych na terenie parku i w otoczeniu pałacu. W dobrym stanie znajdują się tylko dwa budynki na terenie północnego ogrodu, nr 127 i 130, obecnie wyremontowane.
