1. Obiekt

Budynek mieszkalny

BOGATYNIA
MARKOCICE

ul. Górska nr 7

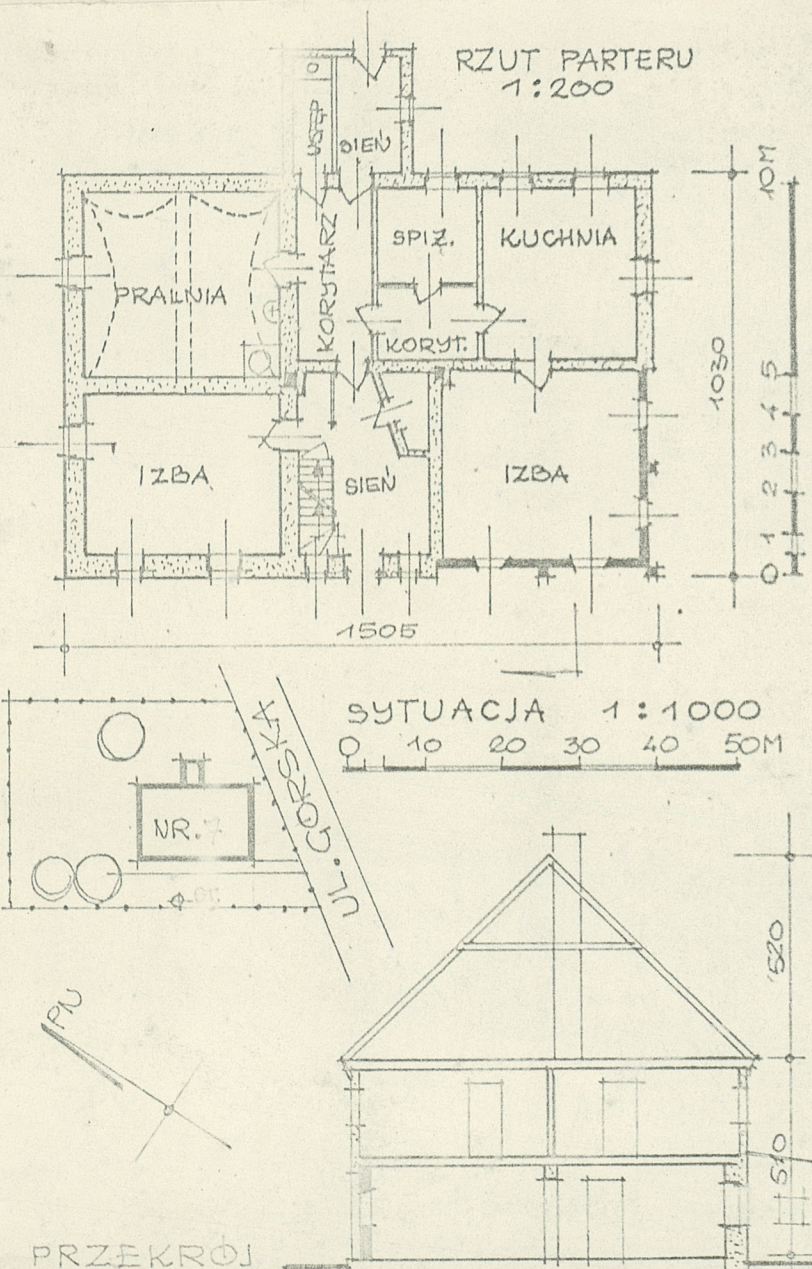
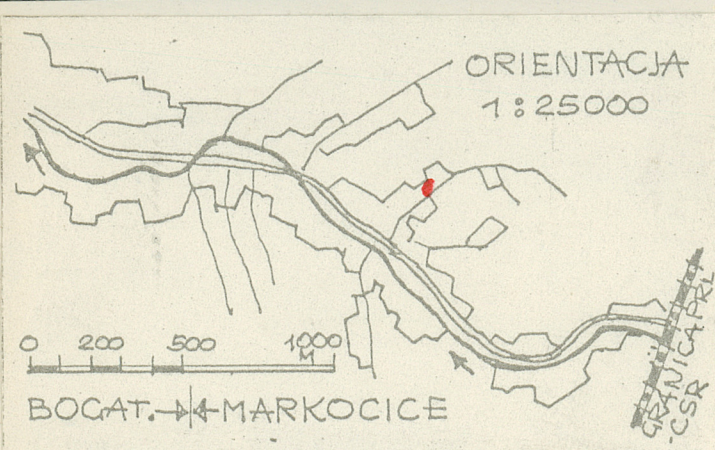
11 Zdjęcia, plan sytuacyjny, rzuty

Budynek mieszkalny, szerokofrontowy, piętrowy, częściowo podpiwniczony, usytuowany kalenicowo do ulicy. Znajduje się na prostokątnej działce otoczonej płotem ze sztachet. Teren urządzony uprawami warzywnymi i drzewami owocowymi.

Mury parteru i części piętra wzniesiono z kamienia i cegły. Płd.zachodni narożnik domu ma konstrukcję zrębowo - przysłupową, a piętro tej połowy domu jest szachulcowe, wąsko-przęsłowe, długomiczowe.

Wieżba dachowa dwuspadowa, jętkowa z drewna tartego, o spadku ok.45°, nakryta dachówką karpiówką ceramiczną. Rynny i rury spustowe z blachy ocynkowanej. Na stropodachu przybudówki pokrycie z papy.

Ściany murowane od zewnątrz wyprawione, a szachulce i zrąb opierzone deskami.

Z zabytkowych detali zachowały się przęsła narożne konstrukcji przysłupowej oraz profilowane podokienniki izby zrębowej na parterze.

<p>20. Najpilniejsze postulaty konserwatorskie</p> <p>Drewno impregnować środkami owado - i grzybobójczymi.</p>
