**OŚRODEK DOKUMENTACJI
ZABYTKÓW w WARSZAWIE**
KARTA EWIDENCYJNA ZABYTKÓW
ARCHITEKTURY I BUDOWNICTWA

Nr 518
DOLNOŚLĄSKIE

DOM MIESZKALNO-GOSPODARCZY OB. DOM MIESZKALNY

ul. Nadrzeczna 16/ 16a

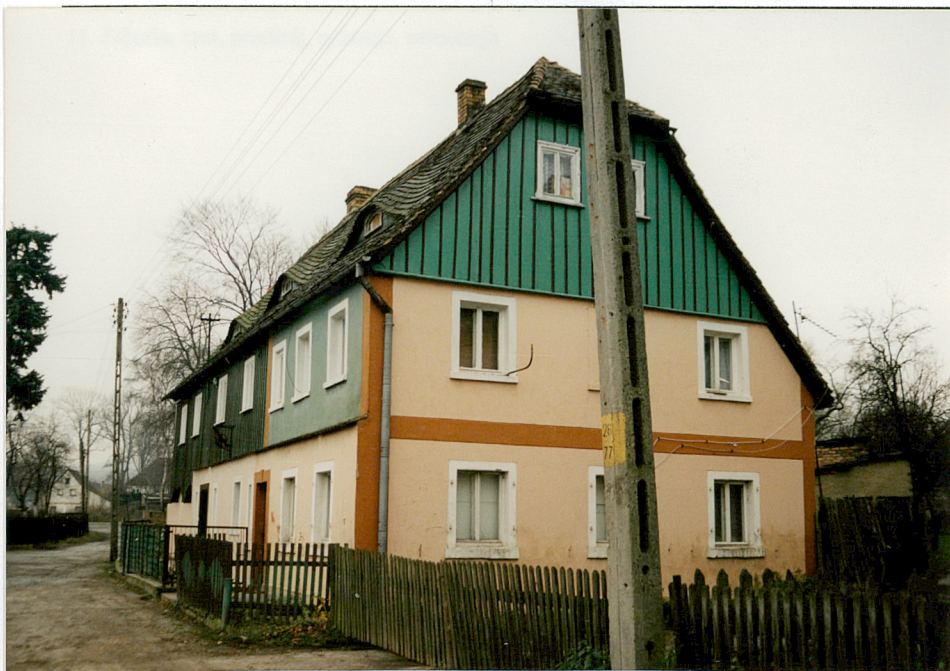
1. Budynek mieszk.-gosp.
widok z pn-wsch.
2. Plan orientacyjny polski
3. Plan sytuacyjny
4. Rzut przyziemia
5. Plan orientacyjny niemiecki z 1936r.
6. Elewacja frontowa/wsch/
7. Elewacja tylna/zach/
fragment pn/
8. j.w. fragment pd.
9. Elewacja boczna pn/
10. Elewacja boczna/pd/
11. Okno skrzynekowe/pd./
12. Okno krosnowe, zdwojone/piętro-front/
13. Okienko w wolim oku/front/
14. Drzwi gł. frontowe/pd./
15. Drzwi boczne, frontowe/pn/
16. Posadzka w sieni gł.
17. posadzka w sieni bocznej/pn/
18. Piec kaflowy mieszkanie pn.

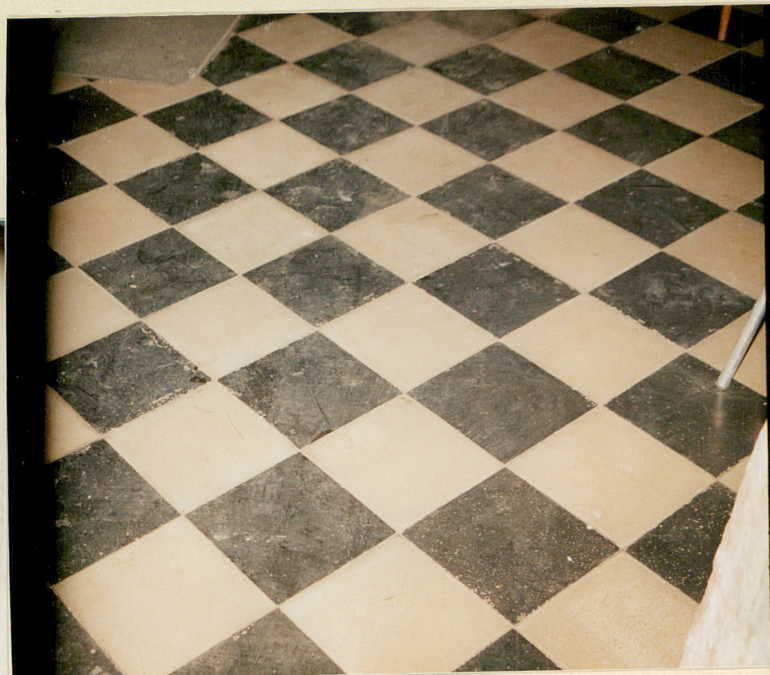
16

Posadzki: wylewka cementowa wyłożona płytkami ceramicznymi kwadratowymi, glazurowanymi białą-czarnymi ułożonymi w ukośną szachownicę z bordową bordurą wokół/sieni gł.-pd/ płytkami ceramicznymi prostokątnymi, glazurowanymi/sieni pn i pomieszczenia gosp. po pn. stronie/; betonowa wylewka na podkładzie ceramicznym lub glinianym wyłożona deskami na styk/mieszkalne-pn./
