KARTA EWIDENCYJNA ZABYTKÓW
ARCHITEKTURY I BUDOWNICTWA

Nr 1443
DOLNOŚLĄSKIE

SYNAGOGA

3. Miejscowość
DZIERŻONIÓW

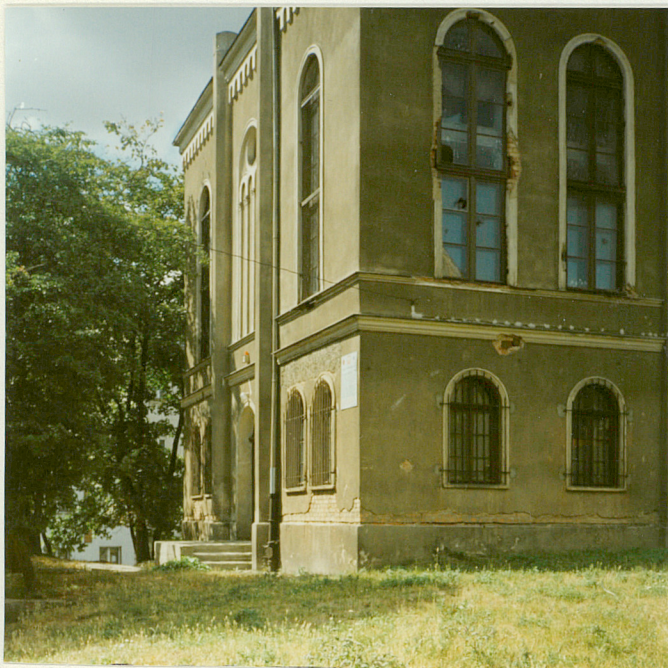
2.Elewacja frontowa

Elewacje. Artykulację poziomą tworzy gzyms międzykondygnacyjny i podokienny drugiej kondygnacji, wysoki cokół oraz fryz arkadowy pod gzymsem wieńczącym. Artykulację pionową stanowią wieloboczne półfilary wychodzące ponad gzyms okapowy, flankujące okna w osi środkowej elewacji / za wyjątkiem wsch. /. Elewacja frontowa trzyosiowa, boczne - opracowane identycznie - pięcioosiowe. Okna dolnej kondygnacji zamknięte półkoliście, w kamiennych opaskach, także lecz wysokie i w opaskach tynkowych okna drugiej kondygnacji. Okna środkowe drugiej kondygnacji w elewacjach bocznych trójdzielne z uproszczonym maswerkiem, w elewacji frontowej także blenda okienna z kolistym maswerkiem. W ścianach klatki schodowej równomiernie rozmieszczone blendy okienne, okna w ścianie tylnej; otwory zakończone półkoliście i - pod gzymsem okapowym - okulusy. Między kondygnacjami skromny gzyms.

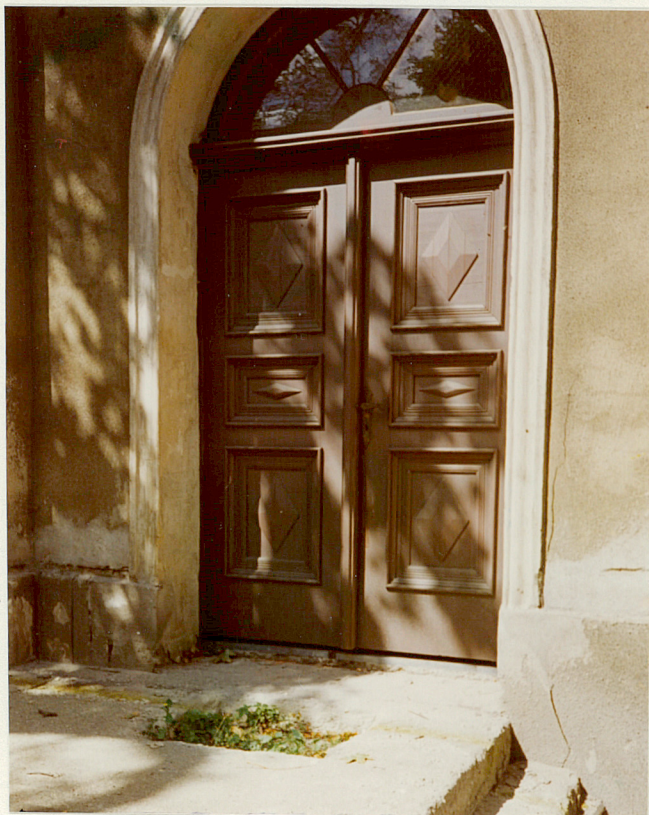
Materiał i konstrukcja. Murowany z cegły otynkowany. Stropy żelbetowe. Obramienia okien dolnej kondygnacji w kamiennych opaskach. Wieżba drewniana konstrukcji płatwiowo, kleszczowo-stolcowej, pokrycie dachu papowe. Posadzki na parterze z płytek marmurowych, w dwóch pomieszczeniach przy klatce schodowej podłogi białe, z desek, w pozostałych pomieszczeniach posadzki betonowe. Schody kamienne, zabiegowe ze spocznikami. Stolarka okien skrzynkowa z krosnem, wykonana współcześnie. Drzwi zewnętrzne płycinowe, także wewnętrzne lecz współczesne.

4. Drzwi zewnętrzne
5. Sala na I piętrze
6. Elewacja pn.wsch.klatka schodowa

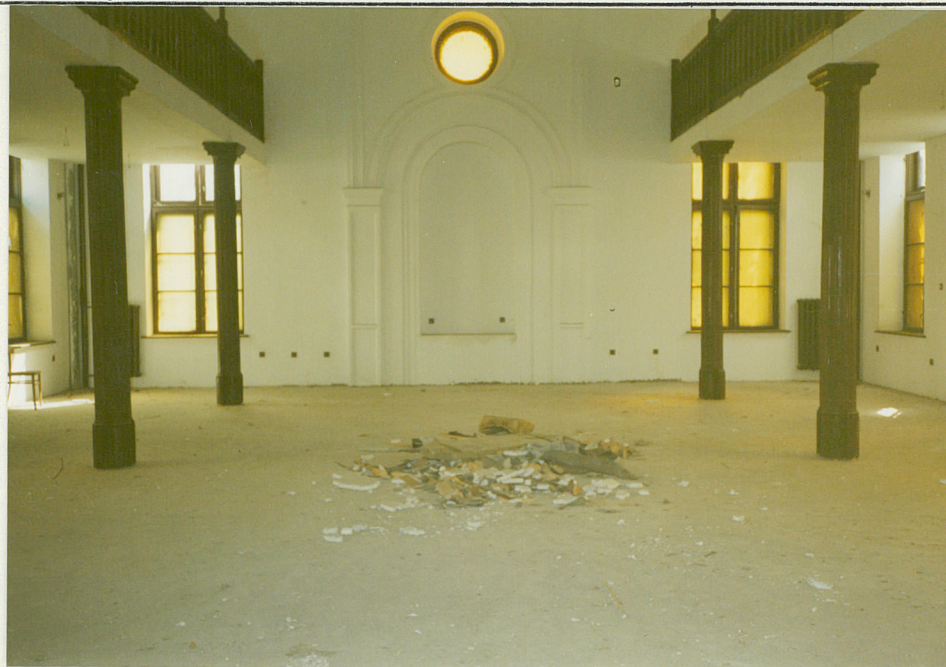
Wnętrze. Z niewielkiego przedsionka z przeszkloną, drewnianą ścianką wchodzi się do korytarza oddzielonego od bocznych sal ścianą przeprutą arkadami. Na końcu korytarza znajduje się klatka schodowa, pod którą zejście do piwnicy. W narożu pd. wsch. niewielkie pomieszczenie sanitarne, dwa symetryczne pokoje znajdują się po bokach korytarza, przy klatce schodowej. Przy wejściu, od strony pd. duże pomieszczenie adaptowane na szatnię i wc. Na piętrze jedna sala z balkonami, które obiegają ją z trzech stron, wsparte na drewnianych, kanelowanych kolumnach.

Wypożyczenie. Z dawnego wyposażenia zachowała się ścianka drewniana oddzielająca przedsionek od sali w parterze budynku , balustrada balkonów zdobiona ślepym fryzem arkadowym oraz tynkowy ,mocno uproszczony ołtarz Aron Hakodesz.

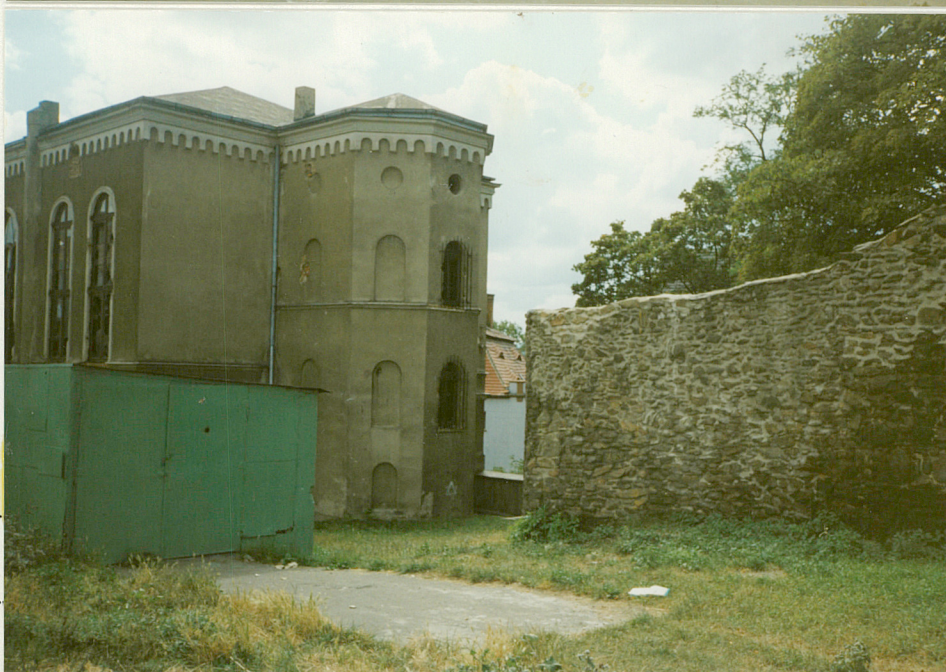
Bryła. Zwarta, prostopadłościenna zwieńczona niskim, czterospadowym dachem. Pięcioboczny, dwukondygnacyjny aneks z klatką schodową dobudowany jest na osi środkowej tylnej ściany, nakryty niskim, ostrosłupowym daszkiem. Budynek jest podpiwniczony pod pomieszczeniami przy klatce schodowej.
