Nr
1301 DOLNOŚLĄSKIE

04/1

P A Ł A C

B U D Z I W O J Ó W

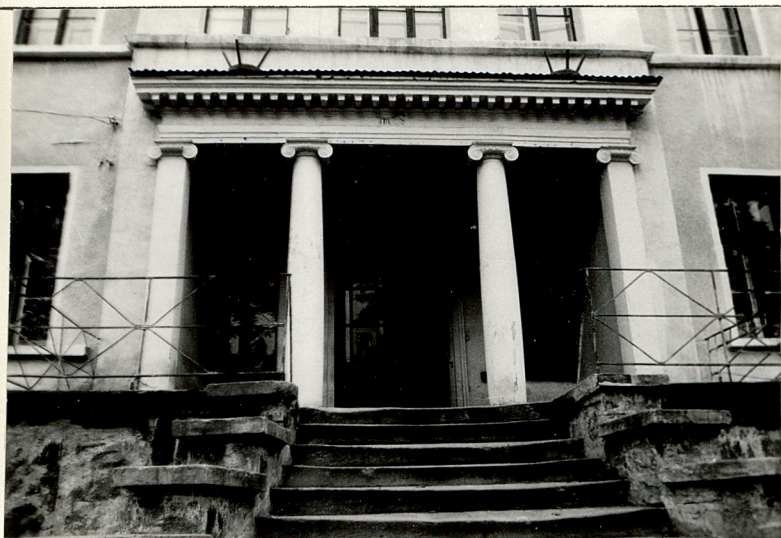
1

ELEWACJA GŁ. PD.: 3-kondygnacyjna, 9-osiova, regularna. W partii wysokiego cokołu okna piwniczne w piasko-wcowych obramieniach, na osiach okien wyższych kondygnacji. Gzyms międzykondygnacyjny prosty. Trzy środkowe osie zajmuje pseudoryzalit, zwieńczony trójkątnym tympanonem, którego dolna kondygnacja otwarta portykiem, wsparta na 2 piaskowcowych, okrągłych kolumnach i 2 murowanych, przyściennych, czworobocznych o głowicach jońskich, na bazach. Kolumny wspierają belkowanie z kostkowym gzymsem. Górna kondygnacja także 3-osiova, osie ujęte w archit. obramienie, złożone z pilastrów, dźwigających uproszczone odcinki belkowania.

1. Portyk elewacji pdn.
- 2-3. Okna I i II kondygnacji elew. pdn.
4. Okno facjaty elew. pdn.
5. Elewacja zach.
6. Narożnik pn.-zach.
7. Dach wieżyczki klatki schodowej.
8. Elewacja pn.
9. Elewacja wsch.
10. Drzwi w portyku elew. gł.

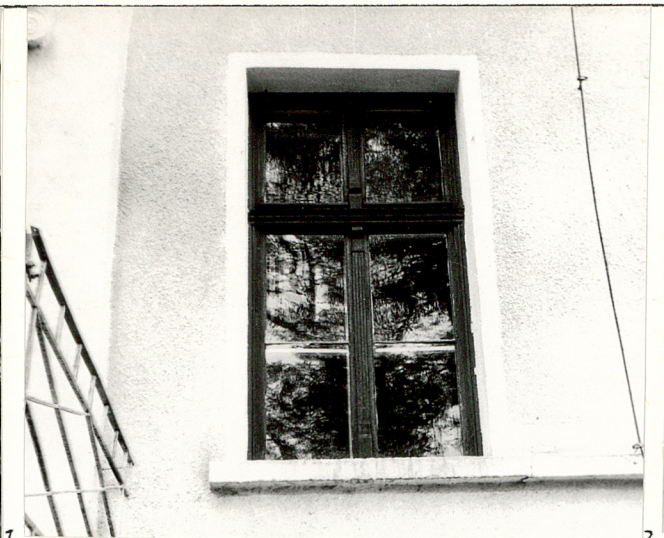
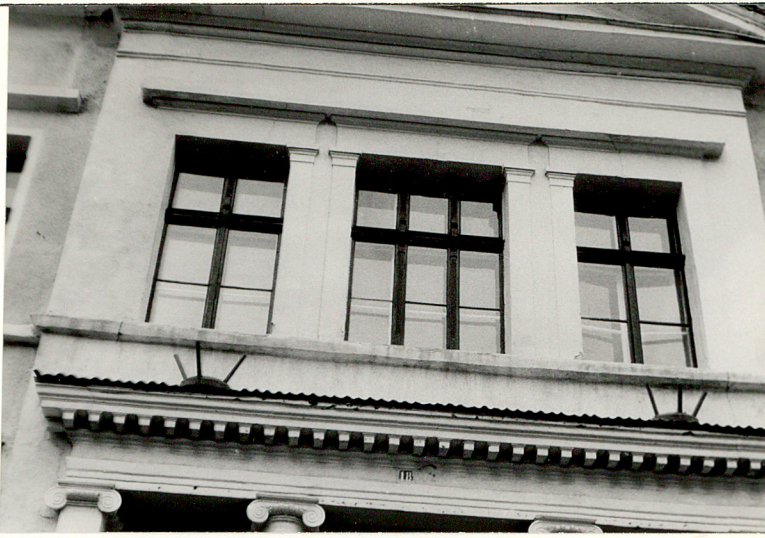
W polu tympanonu półkoliście wykrojone okno strychu. Okna I i II kondygnacji ze wspólnym odcinkiem gzymsu podokiennego /w II kondygn. jest nim gzyms międzykondygnac./, oraz z prostym odcinkiem gzymsu nadokienne - go /II kondygn./. W połaci dachu 2 rzędy drewnianych facjatek; dolny rząd stanowią 2 szerokie facjatki /okna 3-dzielne/ w ozdobnej, ciesielskiej konstrukcji, nakryte 2-spadowymi, okapowymi daszkami, krytymi płytami azbestowymi. Górny rząd stanowią 3 małe facjatki z okienkami 2-skrzydłowymi. Pseudoryzalit poprzedzony szerokim gankiem murowanym o wtórnej, metalowej balustradzie, dostępnym rozszerzającymi się wachlarzowo kamiennymi schodami, o uskokowej, murowanej balustradzie.

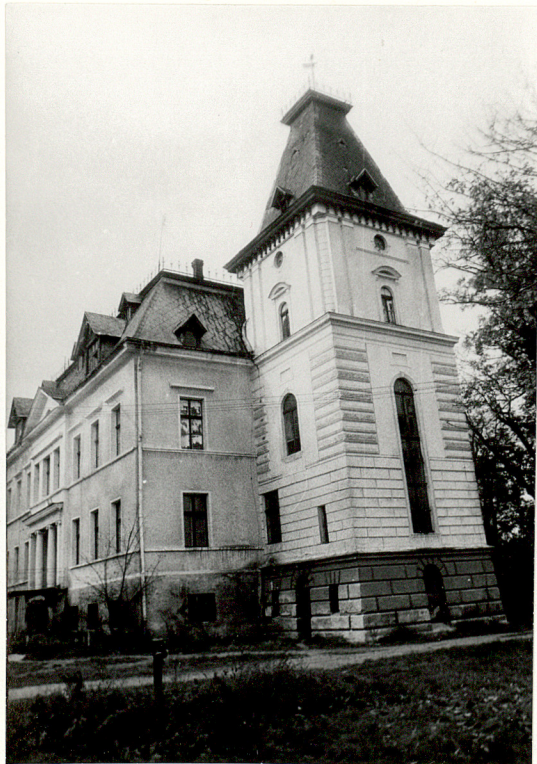
5

ELEWACJA ZACH.: 5-osiowa, regularna, o podziałach jak fasada. Przylega do niej niska, 1-kondygn., 1-osiowa dobudówka wejścia do piwnicy. W połaci dachu 2 rzędy facjatek: w dolnym 1 szeroka i 2 małe, wyżej 2 małe facjatki.

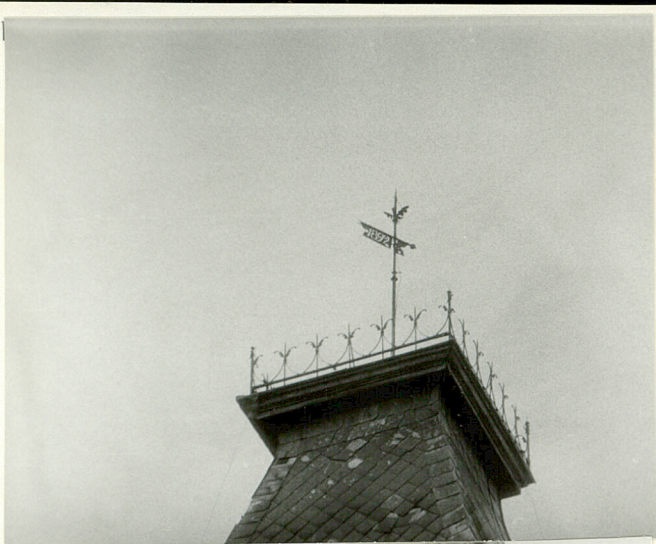
7

D A C H: 4-spadowy o ściętym wierzchołku, zwieńczonym profilowanym, drewnianym gzymsem i ażurową, żelazną, kutą balustradą, kryty łupkiem i papą. Dach wieżyczki klatki schodowej kryty 2-barwnym łupkiem, wysoki, 4-spadowy, o ściętym wierzchołku krytym papą, obwiedzionym szerokim gzymsem j.w. i balustradą j.w. o formach włócznie, między którymi wić roślinna, układająca się w sercowaty kształt. Na wieżycie metalowa sterczyna z wiatrowskazem, z chorągiewką, w której data 1892. 5 przewodów kominowych, ceglanych.

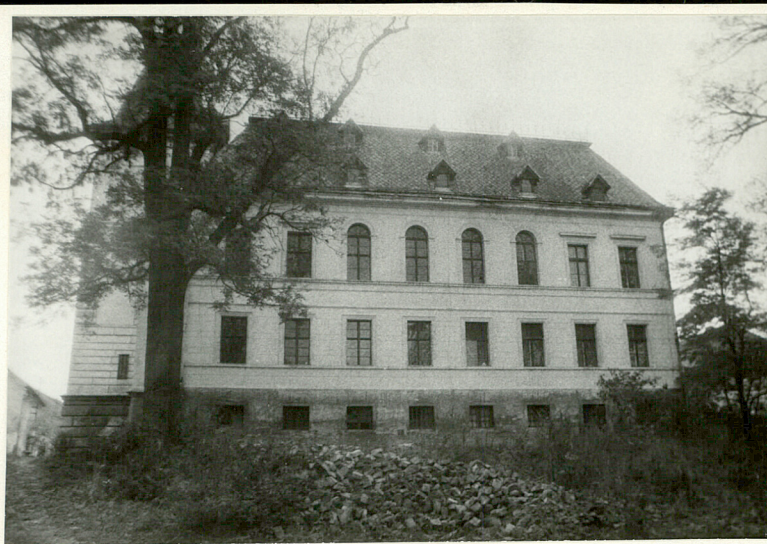
8

ELEWACJA PN.: 8-osiowa, regularna, na cokole j.w. Kondygnacja parteru boniowana, okna w opaskach uskokowych. Pas płaskiego belkowania oddziela obie kondygnacje. 4 środkowe okna II kondygn. zamknięte półkoliście, w archit. obramieniach tynkowych, złożonych z pilastrów i uskokowej archiwolty. Skrajne 2 osie okienne prostok. w uskokowych opaskach, z odcinkiem prostego gzymsu w nadprożu.

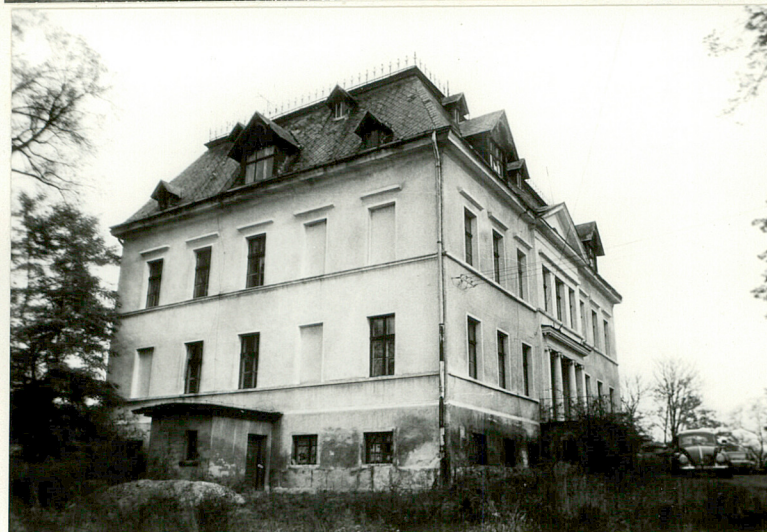
9

ELEWACJA WSCH.: zakomponowana regularnie, mająca na osi /pomiędzy skrajnymi osiami okien/ dobudowaną w r. 1892 3-kondygnacyjną wieżyczkę klatki schodowej, na rzucie prostokąta zbliżonego do kwadratu. Poszczególne kondygnacje oddzielone szerokim, wyładowanym gzymsem. Wieżyczka wsparta na wysokim, boniowanym cokole, z boniami klinowymi nad otworami drzwiowymi i okiennymi. Część środkowa, sięgająca przez wysokość obu kondygnacji korpusu gł. boniowana w części dolnej, w górnej jedynie naroża w boniach rustykalnych. Okna klatki schodowej w uskokowych opaskach z klincami, zamknięte półkoliście; nad nimi prostok., ślepe okienka w obramieniu z 4 uszakami. Trzecia elewacja wieżyczki, najwyższa, z dekoracją archit. złożoną z parzystych pilastrów flankujących oś okienną w każdej z 3 ścian; narożnik łukowaty, boniowany. Pilastry o formach doryckich dźwigają proste belkowanie z drewnianym gzymsem kroksztynowym. Okna zamknięte półkoliście w obramieniu z uproszczonych pilastrów i naczółka, zamkniętego łukiem odcinkowym. Nad oknami okulusy w opaskach z 4 klincami i o szprychowym układzie szczelin. W połaciach dachu wieżyczki, małe, drewn. facjatki, jak w korpusie gł. Między wieżyczką a pn. częścią elewacji dobudowany pion sanitarny, z wąską osią okienek w opaskach z uszakami w formie wgłębienia w tynku.

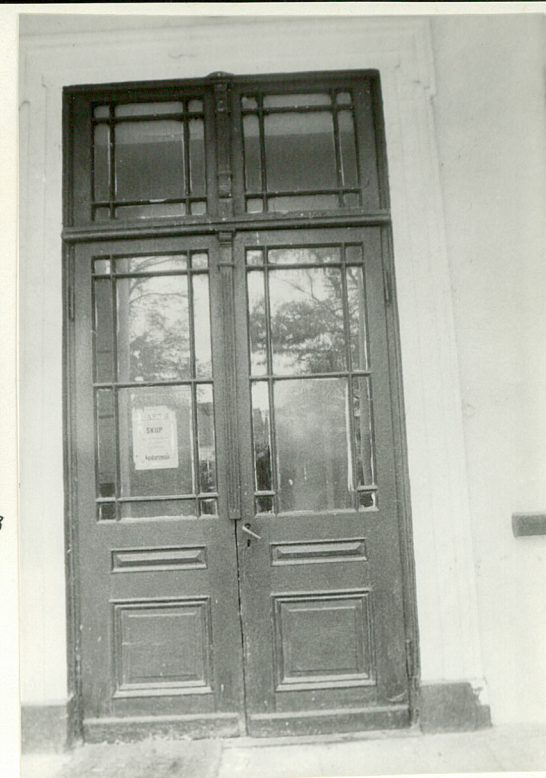
10

STOLARKA DRZWI: - drzwi wejściowe 2-skrzydłowe, dołem płycinowe, górą przeszklone, z prostokątnym, 2-dzielnym, przeszklonym nadświetlem; forma stolarki jak okienna; część przeszklona podzielona szczeblinami tworzącymi bordiurę /wcześniej z szybami ze szkła trawionego/; - drzwi 1- i 2-skrzydłowe, skrzydło 3-płycinowe, listwa przylgowa kanelowana, framuga profilowana; - drzwi oddzielające korpus gł. od klatki schodowej w wieżyczce, o formie identycznej jak drzwi wejściowe /zachowana część trawionych szyb/, jedynie pilastry mają płycinowy trzon i kostkowy kapitel.

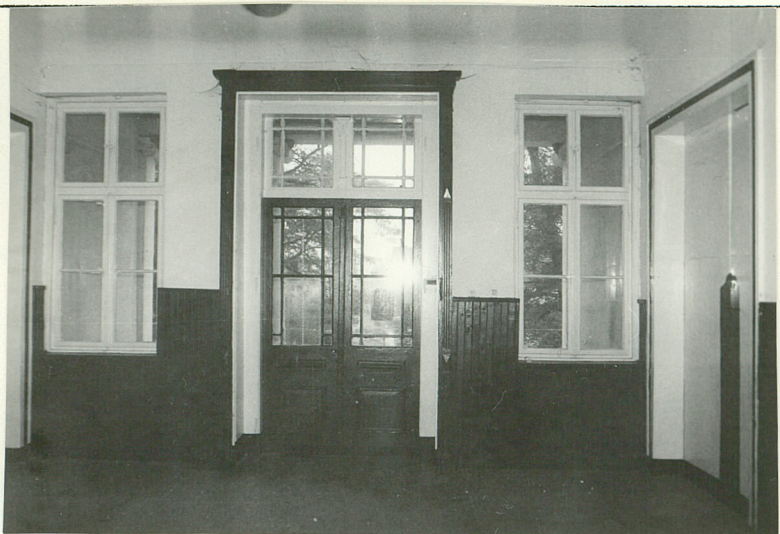
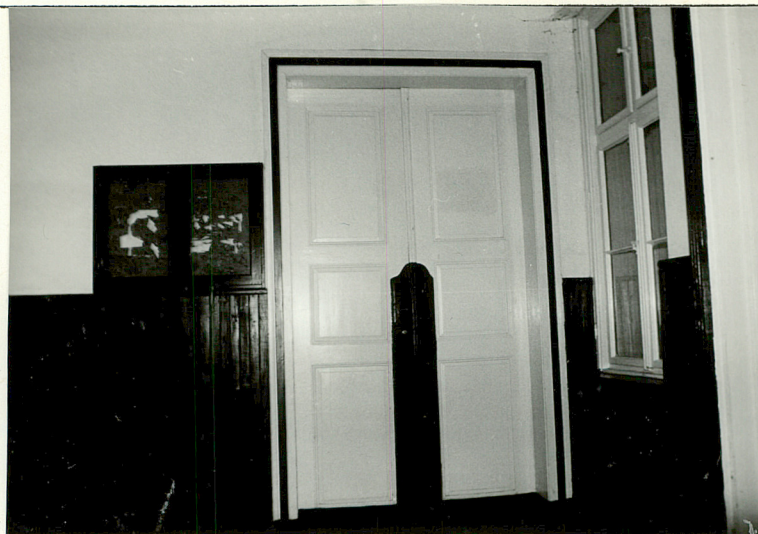
11

- 11-12. Drzwi sieni gł.
 13. Korytarz parteru.
 14. Gł. klatka schodowa.
 15. Pomieszczenie II traktu parteru od pn.
 16. Górny bieg gł. klatki schod.
 17. Drewniany strop gł. klatki schod.
 18. Drzwi do pom. Ip.
 19. Korytarz kondygn. strychowej.
 20. Schody kondygn. strychowej.
 21. Schody w III kondygn. wieżyczki.

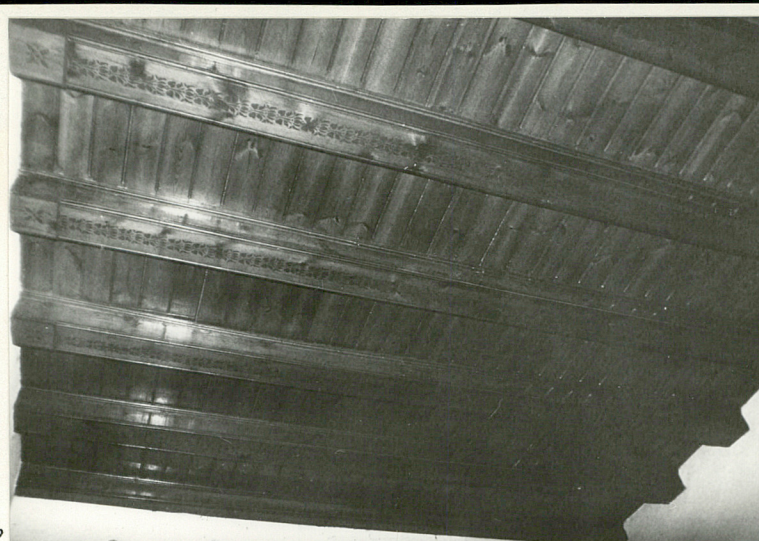
17

SKLEPIENIA I STROPY: - w piwnicach sklepienia krzyżowe na gurtach i kamiennych, otynkowanych filarach o sfazowanych narożach; - w klatce schod. i pod spocznikami schodów strop belkowy z wsuwkami, belki z malowanym od szablonu ornamentem roślinnym w sepii; - w wyższych kondygnacjach stropy drewniane, płaskie z podsufitką.

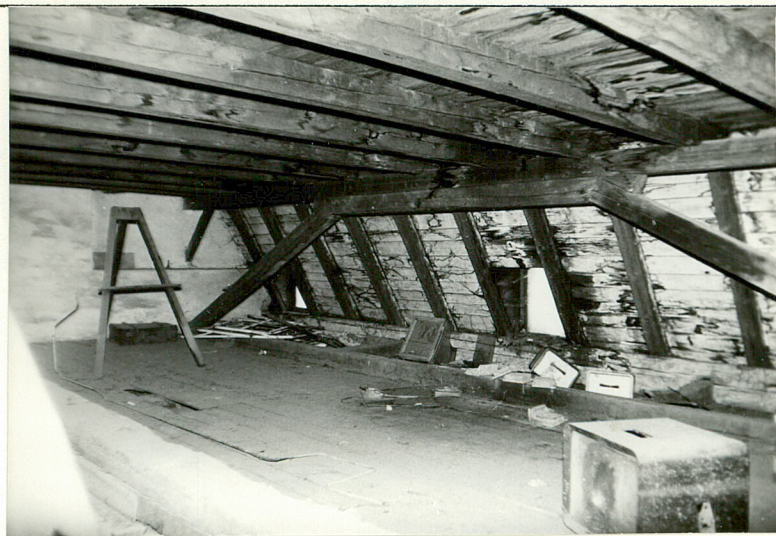
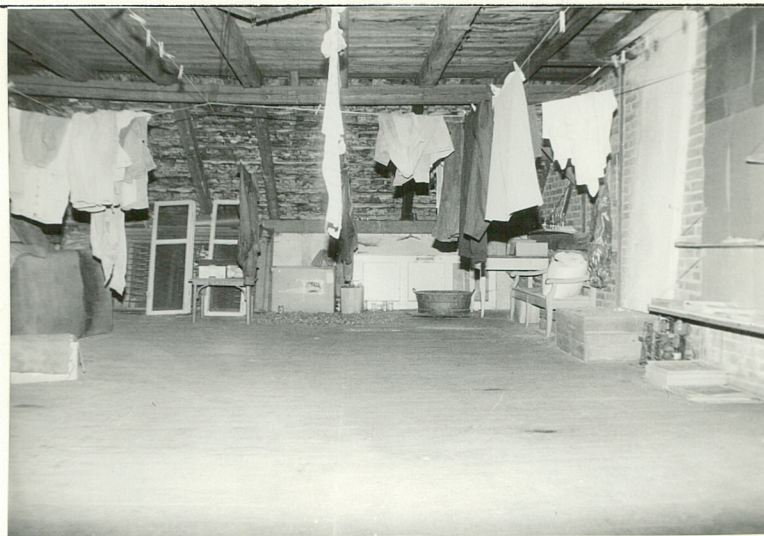
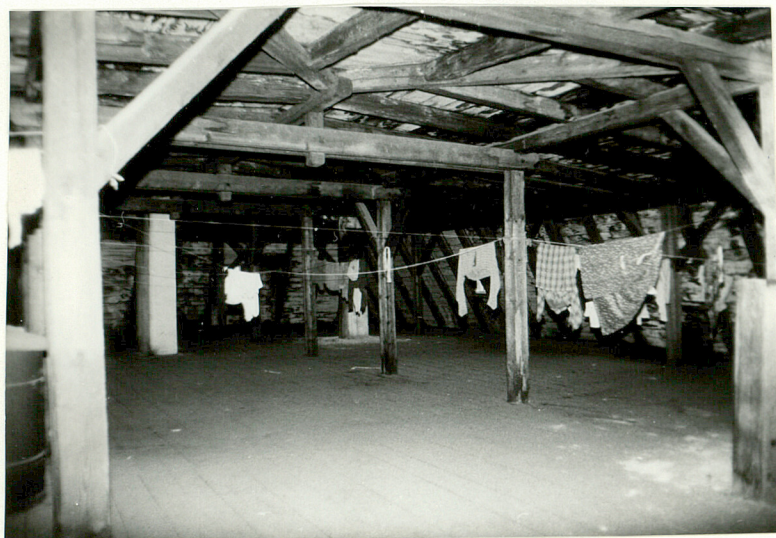
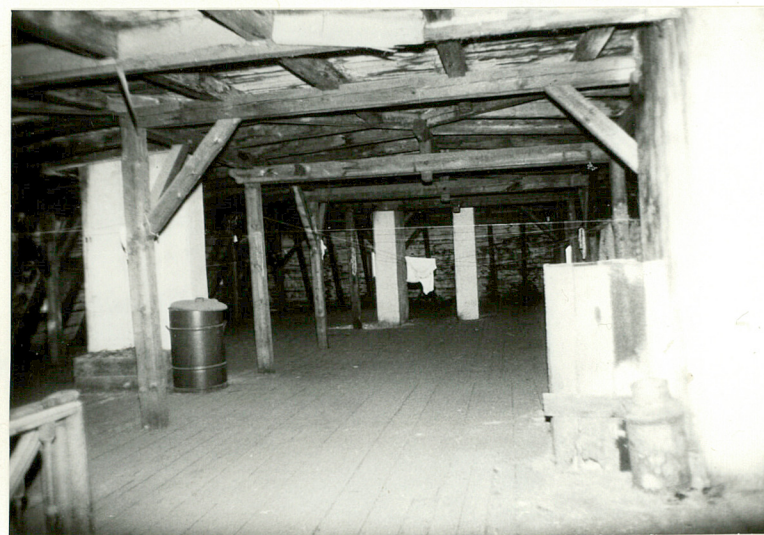
W I Ę Z B A: 2-kondygnacyjna /poddasze zagospodarowane/, płatwiowo-stolcowa na 4 rzędach stolców, z kleszczami, mocującymi stolce środkowe i z niskim wieszakiem /z powodu krzywizny dach niemal zupełnie płaski/; w wydzielonej części strychu 2 wieszary. W i ě z b a wieżyczki płatwiowo-stolcowa z 4 narożnymi stolcami, 2-kondygnacyjna, krokwie z przysuwnicami /dach wieżyczki lekko wyłamany/.

22-25. Wieżba dachowa.
26-31. Pomieszczenia piwniczne.

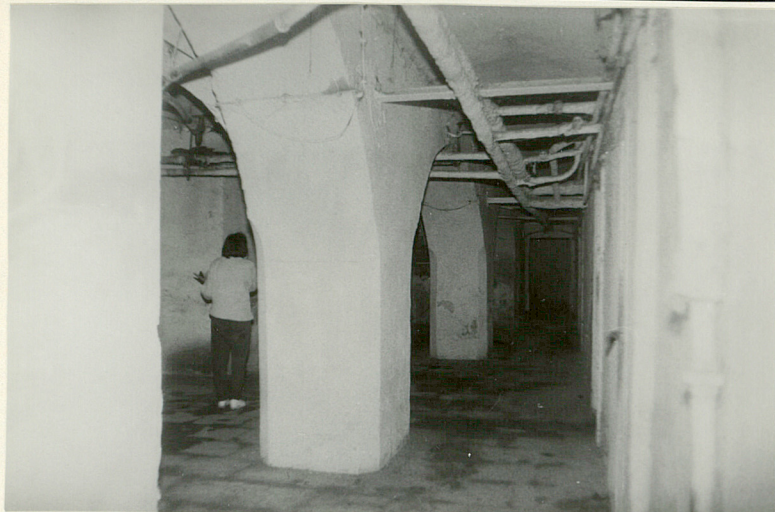
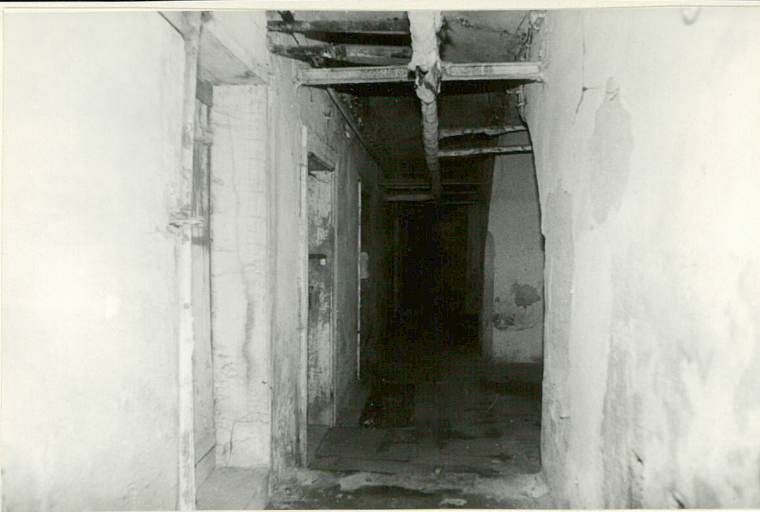
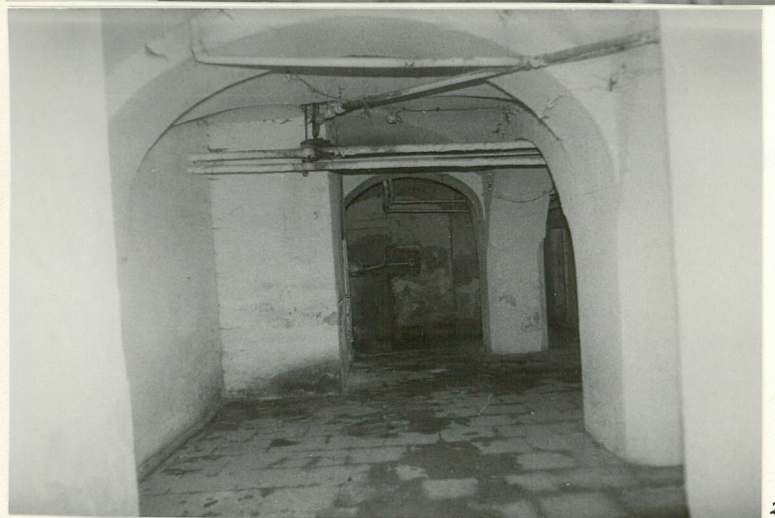
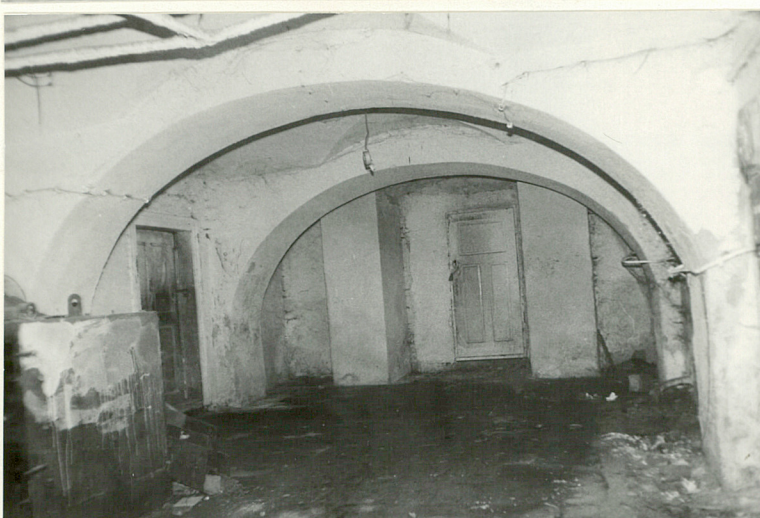
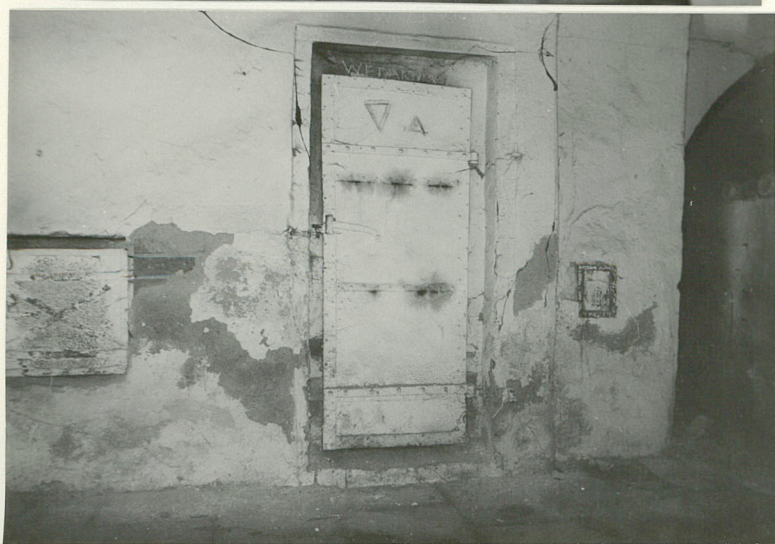
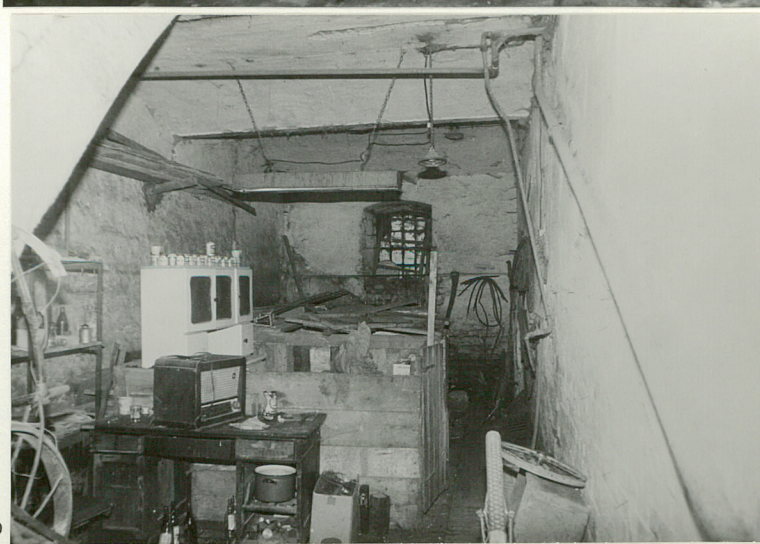
POSADZKI I PODŁOGI: - w piwnicach płyty kamienne; - w wyższych kondygnacjach podłogi deskowe i płyty pilśniowe.
