WIEŻA WIDOKOWA

1874

JELENIA GÓRA -
MACIEJOWA

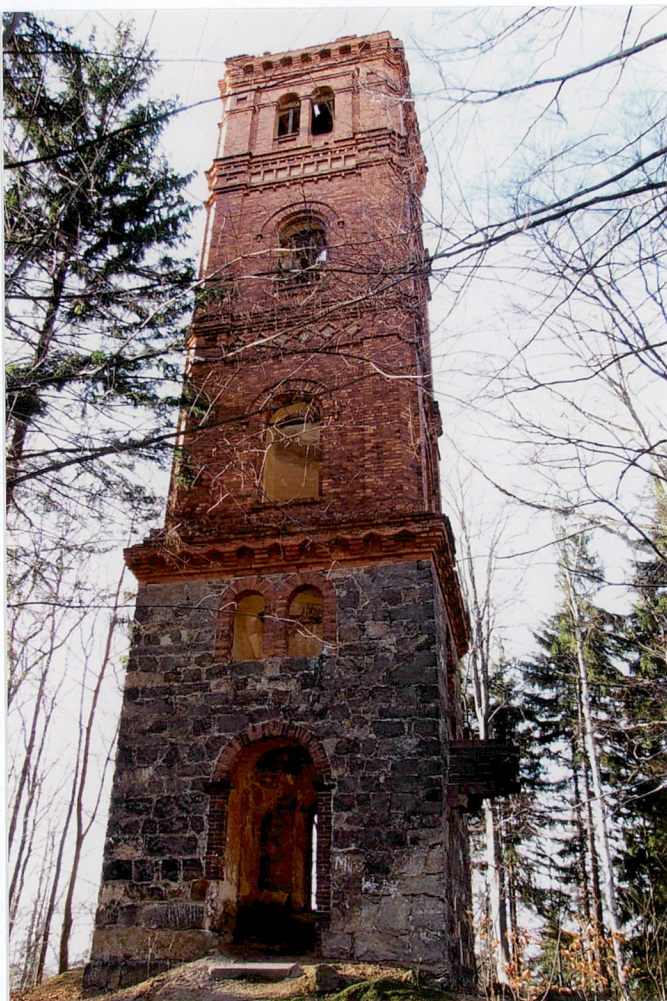
Widok od wschodu

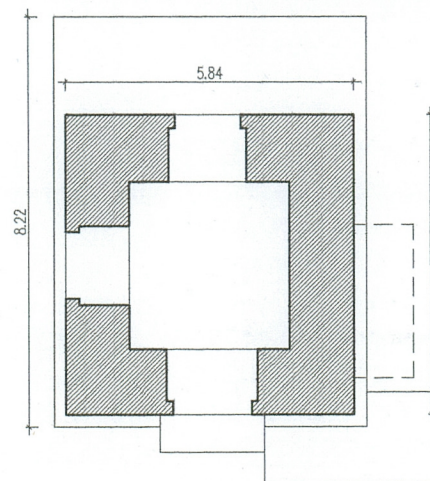
RZUT PRZYZIEMIA, SKALA 1:200

Budynek jednotraktowy na planie kwadratu o boku 5,95 m.

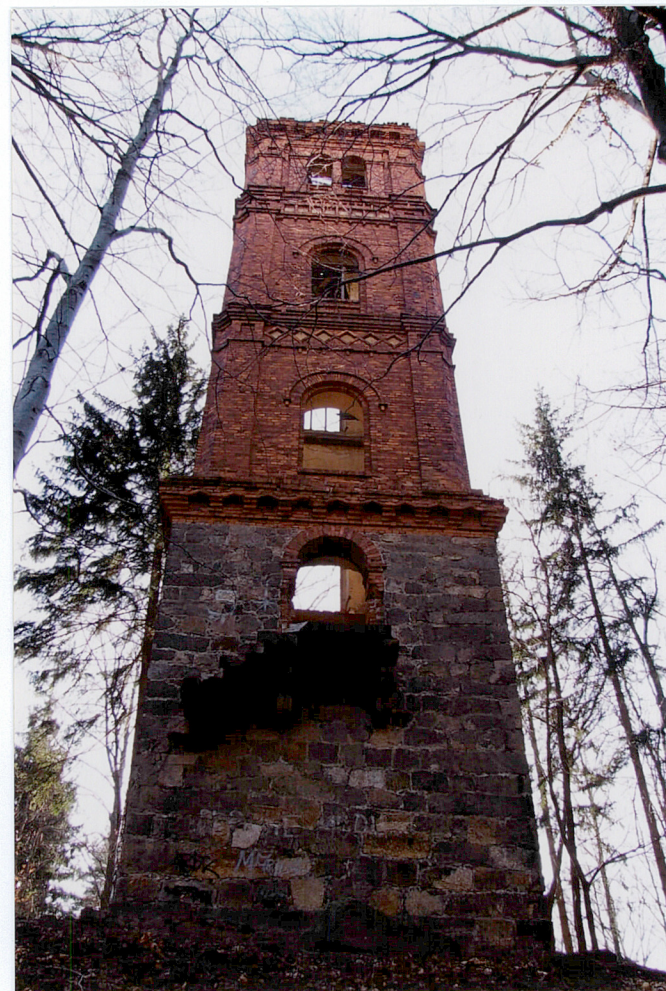
14. Kubatura: Ok. 850 m ³	15. Powierzchnia zabudowy: 35 m ²	16. Przeznaczenie pierwotne: Wieża widokowa	17. Użytkowanie obecne: Obiekt nie użytkowany
18. Prace budowlane:		19. Stan zachowania: Budynek w złym stanie. Ściany dolnych partiach w dobrym stanie (za wyjątkiem spękań łoża, widocznych w elewacji północnej i wschodniej). W wyższych partiach – liczne ubytki łoża ściany, wypłukana zaprawa ze spoin. Najbardziej zniszczone są elementy odstające od łoża – gzymsy i leżące pod nimi fryzy. Zniszczenia ściany najbardziej zauważalne w koronie muru. Brak pierwotnie istniejącej ceglanej balustrady wieńczącej wieżę, kamienne płyty leżące na gzymsie koronującym zostały w większości zniszczone. Tynki wewnętrzne zachowały się, choć widoczne są liczne ubytki. Ściany zawilgocone, ten czynnik spowodował większość zniszczeń. Sklepienie pierwotnie kryjące pomieszczenie przyziemia – zerwane, zachowane jedynie resztki wspor. Stropy wyższych kondygnacji zachowane szczątkowo, najlepiej – stropodach, jednak i ten element nie spełnia swojej funkcji. Nie zachował się dolny bieg i dolny spocznik schodów zewnętrznych; w górnym ich biegu trzy dolne stopnie są zniszczone. Brak jest balustrad. Schody wewnętrzne zachowały się szczątkowo (kilka policzków i resztki spoczników).

Każda z elewacji jednoosiowa. Kompozycje elewacji są niemal identyczne, jedynie elewacja północna różni się od pozostałych układem otworów w przyziemiu i drugiej kondygnacji.

Elewacja północna

20. Najpilniejsze postulaty konserwatorskie: Zabezpieczyć budynek – wzmocnić koronę muru, wykonać nowe zadaszenie oraz obróbki blacharskie. Zabezpieczyć otwory okienne i drzwiowe. W dalszej kolejności wykonać nową stolarkę okienną (na wzór starej) i drzwiową (nawiązującą do dawnej, znanej z przekazów archiwalnych). Odtworzyć schody (wewnętrzne i zewnętrzne) oraz stropy. Postulowane jest indywidualne wpisanie obiektu do rejestru zabytków.

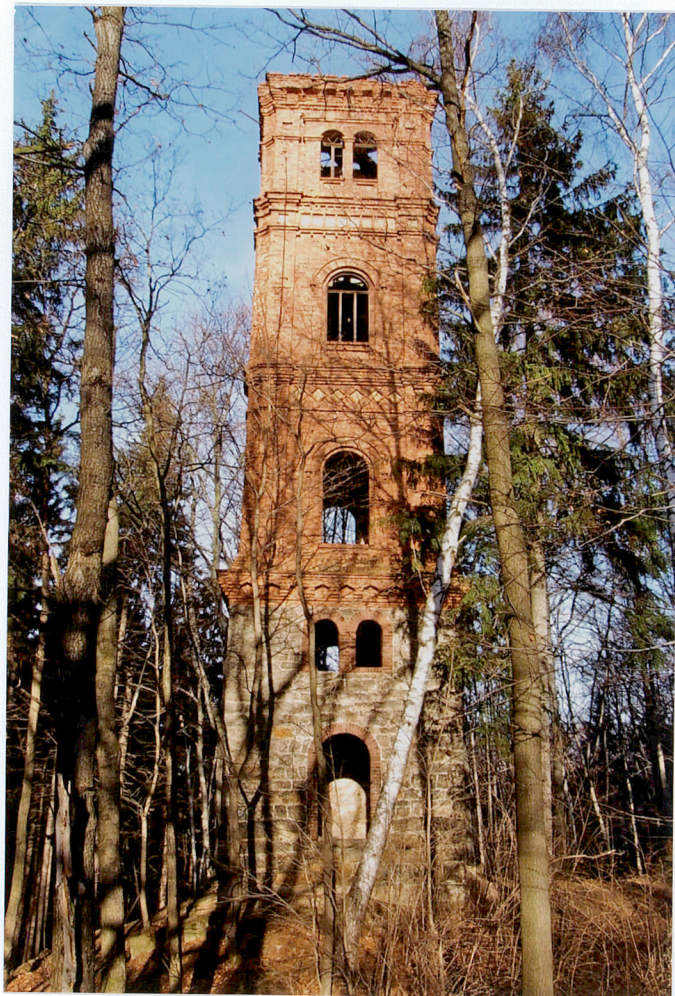
Elewacje wzniesione są na niskim cokole. Gzyms pomiędzy drugą a trzecią kondygnacją identyczny jak gzyms koronujący. Oba mocno wysunięte przed lico ściany, wsparte są na arkadach, dźwiganych przez schodkowe konsole.

Węższe gzymsy znajdują się pomiędzy trzecią a czwartą, oraz między czwartą a piątą kondygnacją. Oba posiadają dodatkowo szerokie fryzy: dolny zaopatrzony w ceglana dekorację w postaci rombów oraz górny – z podobną dekoracją w postaci kwadratów. Wnętrza tych elementów wypełnione przez płyty z jasnego piaskowca. Narożniki każdej elewacji od drugiej kondygnacji wzwyż zaakcentowane szerokimi lizenami.

Elewacja zachodnia

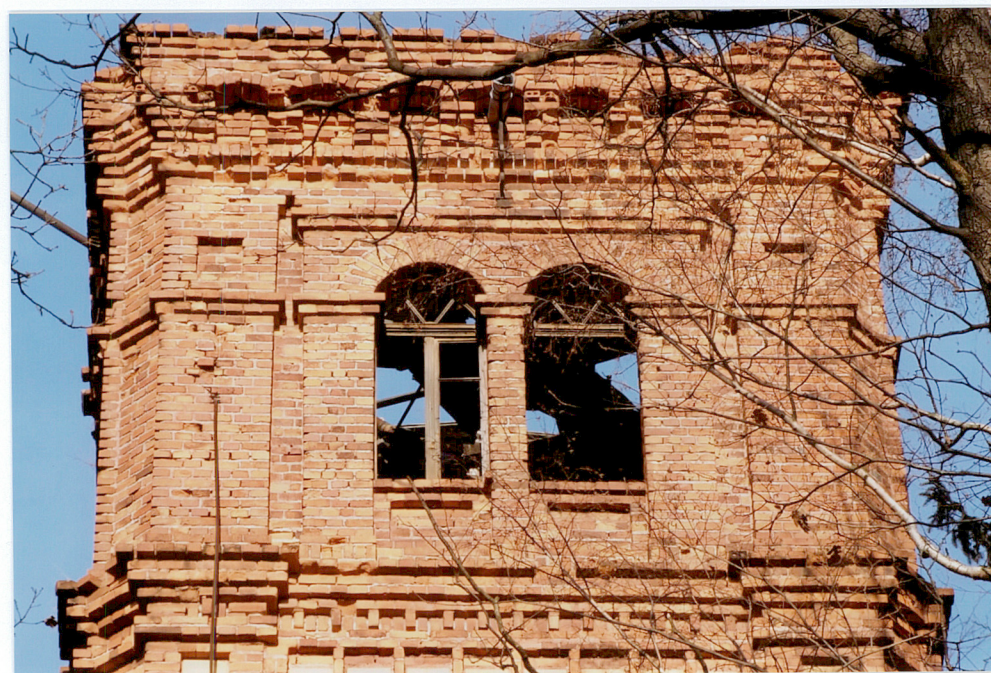
Poza fryzami obiekt jest niemal pozbawiony dekoracji. Wyjątkiem są skromne ceglane archiwolty nad łukami okien 3 i 4 kondygnacji.

Elewacja zachodnia, górna kondygnacja

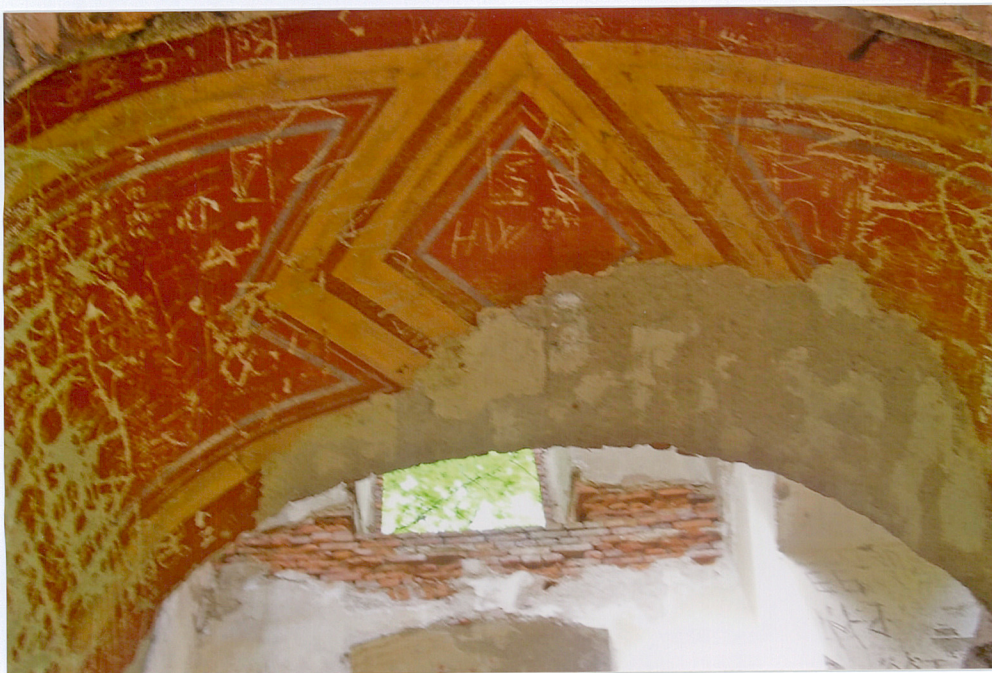
Wnętrze budynku jest zniszczone, pozbawione wyposażenia. W przyziemiu zachowały się resztki dekoracji malarskiej ścian o motywach geometrycznych.

Pozostałości dekoracji malarskiej we wnętrzu
