**OŚRODEK DOKUMENTACJI
ZABYTEKÓW W WARSZAWIE**
KARTA EWIDENCYJNA ZABYTEKÓW
ARCHITEKTURY I BUDOWNICTWA

2624

SPICHLERZ w zespole zabudowy urzędu (pałacu) ordynacji majątku
Schaffgotschów, ob. budynek gospodarczy, sklep (8).

JELENIA GÓRA –
SOBIESZÓW

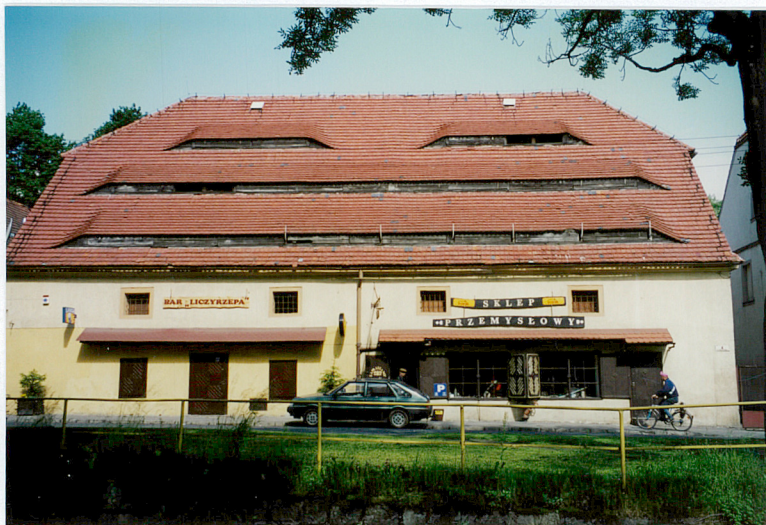
1.

Elewacja tylna, południowo-wschodnia (il. 1), zwrócona w stronę ulicy Karłonoskiej. Czteroosiowa, dwukondygnacyjna zwieńczona wydatnym, profilowanym gzymsem. Obramienia okienne (il. 2) i dekoracja ramowa, jak w elewacji frontowej.

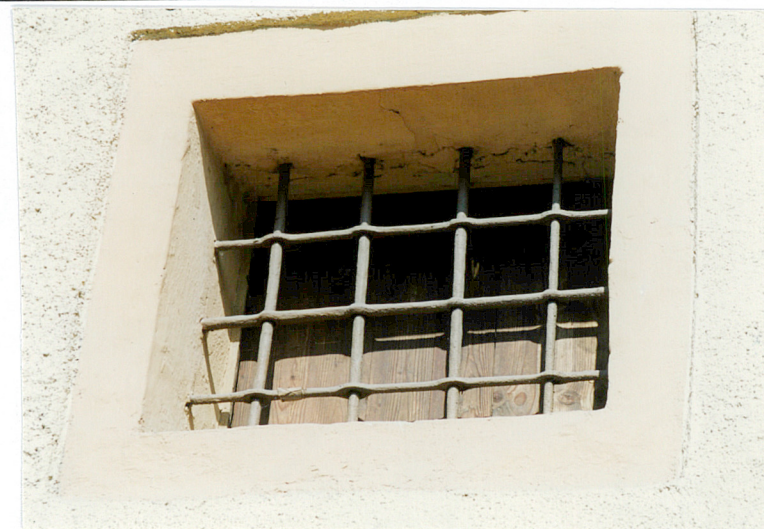
2.

Kute, stalowe, przetykane kraty w oknach drugiej kondygnacji (il. 2, 4).

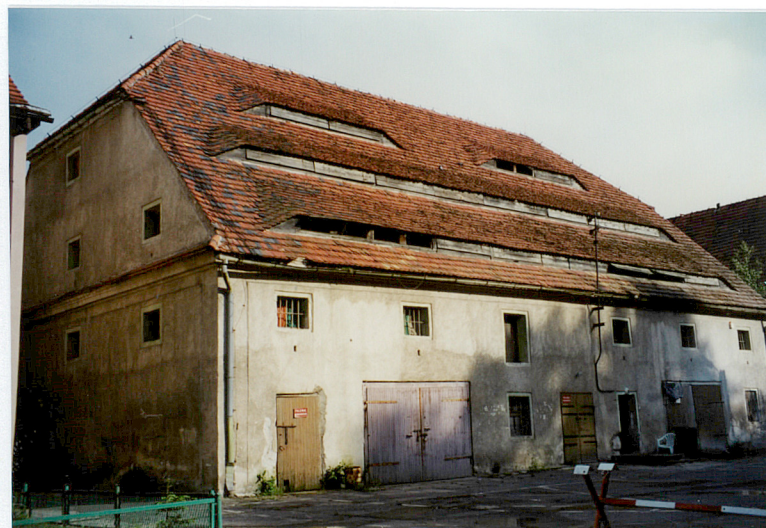
3.

Frontowa. Zwrócona w stronę dziedzińca folwarku (il. 3). Sześćoosiowa, dwukondygnacyjna, zwieńczona wydatnym, uskokowo profilowanym gzymsem (il. 6). Płaszczyzna elewacji ujęta w plyninową ramę. Obramienia okien w formie plyninowych opasek (il. 4). W dachu podłużne wietrzniki szczelinowe. Otwory wejściowe i bramne, prostokątne, wtórne.

Elewacja boczna, północno-wschodnia, zwrócona w stronę dawnego domu zarządcy, trzyosiowa, dwukondygnacyjna, zwieńczona wydatnym gzymsem jak w pozostałych elewacjach i dwukondygnacyjnym szczytem w formie trapezu (il. 3). Na obrzeżach elewacji plyninowa rama w tynku.

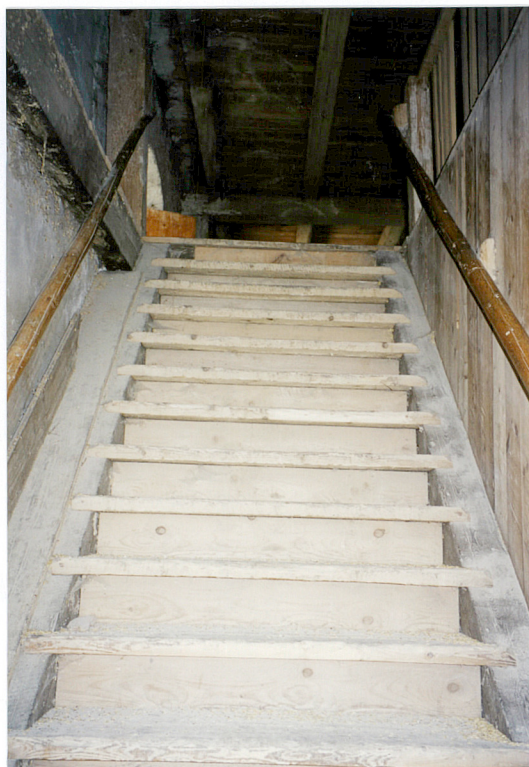
7.

- Z przyziemia na 1 piętro prowadzą drewniane, jednobiegowe, przyscienne schody, zaopatrzone z dwu stron w poręcz z toczonego drewna (il. 7).
- Pośrodku I piętra schody drewniane, drabiniaste, jednobiegowe, wykonane współcześnie. Taki sam typ schodów zainstalowano pomiędzy kondygnacjami poddasza

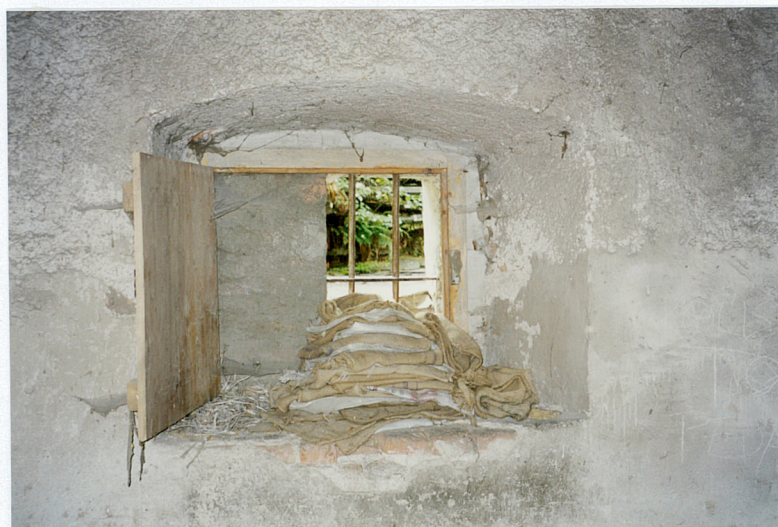
11.

Okna i otwory drzwiowe z murowanymi węgarami i nadprożami. Okna i drzwi umieszczone w jednostronnie rozglifionych otworach, zamknięte od wewnątrz łukiem odcinkowym (il. 11). Część pierwotnych okien szczytu zamurowana. Obramienia okien wykonane w tynku.
