Nr 1749  
DOLNOŚLĄSKIE

BUDYNEK MIESZKALNY

3. Miejscowość  
D Z I E R Ż O N I Ó W

4. Adres  
ul. Klasztorna 7  
nr hipoteczny dz. geod. 169/4  
ka. —

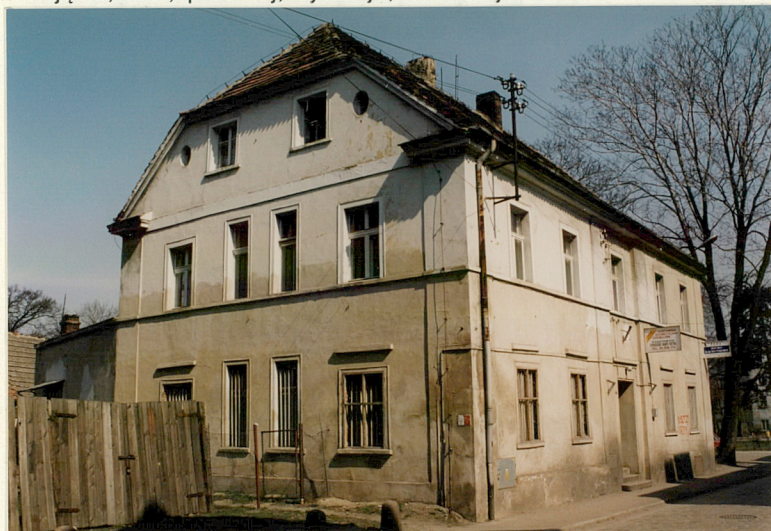
ELEWACJE fasada Skomponowana symetrycznie pięcioosiowa z otworem wejściowym umieszczonym na osi symetrii.

Elewacja pd. skomponowana symetrycznie, czteroosiowa z dolnym półszczytem. Ujęta siatką podziałów utworzoną przez gładki cokół i gzyms międzykondygnacyjny, przerwany profilowany gzyms wieńczący zastąpiony w partii szczytu gładką opaską oraz pilastry w wielkim porządku ujmujące naroża budynku. Pilastry o gładkich trzonach, bez cokołów, zwieńczone profilowanym gzymsem, stanowiącym zarazem przerwany gzyms wieńczący. Półszczyt obwiedziony profilowanym gzymsem. Otwory okienne prostokątne. W partii przyziemia w I i IV osi z prostokątnymi podokiennikami-parapetami, ujęte gładkimi opaskami o nierzadko wyładowanych brzegach, ponad którymi nadokienniki w kształcie prostokątnych gzymsów. W II i III osi otwory opracowane analogicznie jak w osiach bocznych, pozbawione nadokienników i wydłużone do ich wysokości.

| 1. elewacje pd. i wsch. | 9. elewacja pn. przybudówka I |

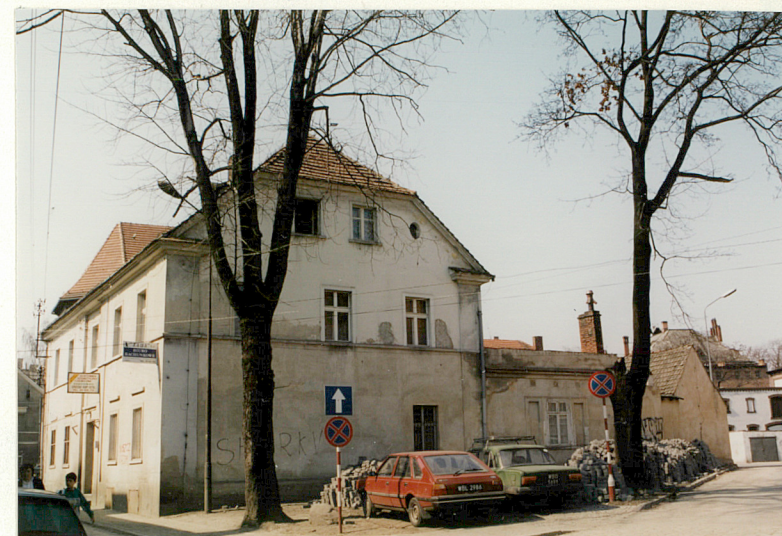
Elewacja pn. skomponowana symetrycznie, trójosiowa, z dolnym półszczytem. Ujęta siatką podziałów utworzoną przez gładki cokół i gzyms międzykondygnacyjny, przerwany profilowany gzyms wieńczący oraz pilastry w wielkim porządku, ujmujące naroża budynku. Pilastry o gładkich trzonach, bez cokołów, zwieńczone profilowanym gzymsem stanowiącym zarazem przerwany gzyms wieńczący. Półszczyt obwiedziony profilowanym gzymsem.

| 2. elewacje pn. i wsch. | 10. piwnica |

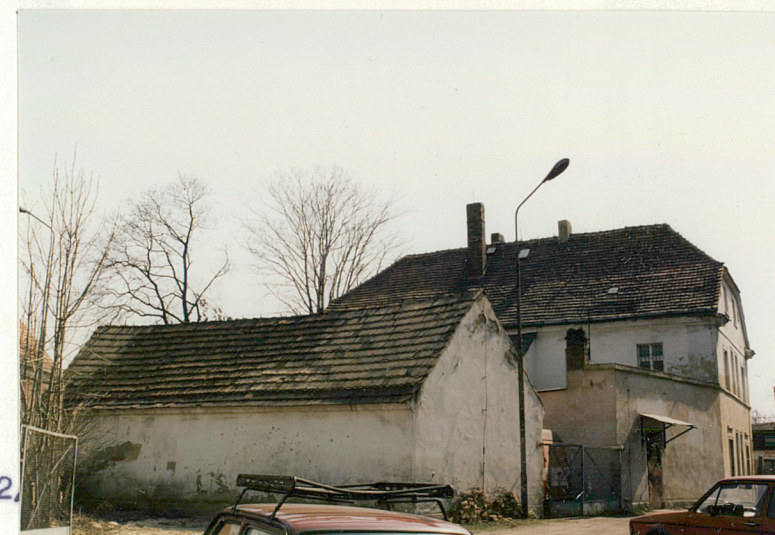
Elewacja zach. w partii przyziemia całkowicie zasłonięta przez przylegające przybudówki i zabudowania gospodarcze. W partii I piętra czteroosiowa z przybudówką nakrytą dachem pulpitowym w II osi. Ujęta w narożach pilastrami o gładkich trzonach, zwieńczona profilowanym gzymsem, wyładowanym na osi pilastrów. Otwory okienne prostokątne bez obramowań. Stolarka okienna drewniana, okna skrzynkowe, krosnowe, dwuskrzydłowe z pojedynczym ślemieniem.

| 3. elewacja zach. | 11. schody prowadzące do piwnicy |

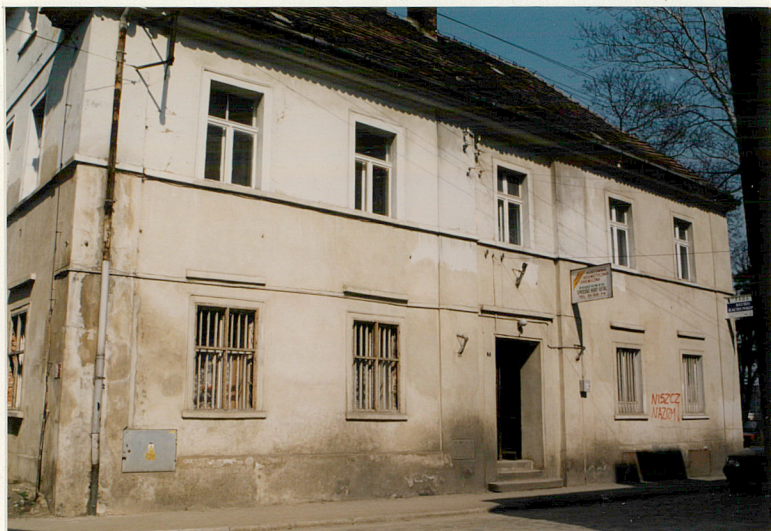
Ujęta siatką podziałów utworzoną przez gładki cokół i gzyms międzykondygnacyjny, profilowany gzyms wieńczący oraz pilastry w wielkim porządku, ujmujące naroża budynku i otwór wejściowy /między II i III oraz III i IV osią/. Pilastry o gładkich trzonach, bez cokołów, zwieńczone profilowanym gzymsem wykładowanym z gzymsem wieńczącym. Otwory okienne jednolite, prostokątne. W partii przyziemia z prostokątnymi podokiennikami-parapetami, obwiedzione gładkimi opaskami o nieznacznie wykładanych brzegach, ponad którymi nadokienniki w kształcie prostokątnych gzymsów. Otwory okienne I piętra wsparte bezpośrednio na gładkim gzymse międzykondygnacyjnym, ujęte gładkimi opaskami o profilowanych brzegach.

| 4. fasada /elewacja wsch./ | 12. przyziemie, pomieszczenie 2 |

usunięcie zagrzybionych tynków i uzupełnienie ubytków tynkiem na zaprawie wapiennej oraz odnowienie elewacji. Docelowo wskazane oczyszczenie sklepienia piwnicy z warstwy cementu, oczyszczenie z warstwy tynku drewnianego podciagu w pomieszczeniu 2 /możliwość występowania dekoracji/ oraz uporządkowanie architektoniczne zabudowań gospodarczych /możliwa przebudowa wg projektu uzgodnionego z PSOZ/.

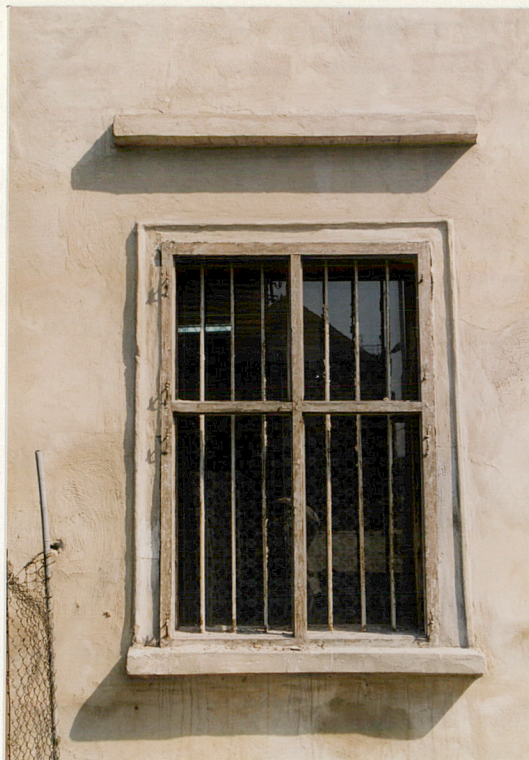
fasada cd. Stolarka okienna drewniana, okna skrzynkowe, krosnowe, dwuskrzydłowe z pojedynczym ślemieniem.

| 5. fasada, otwór okienny | 13. przyziemie, pomieszczenie 4 |

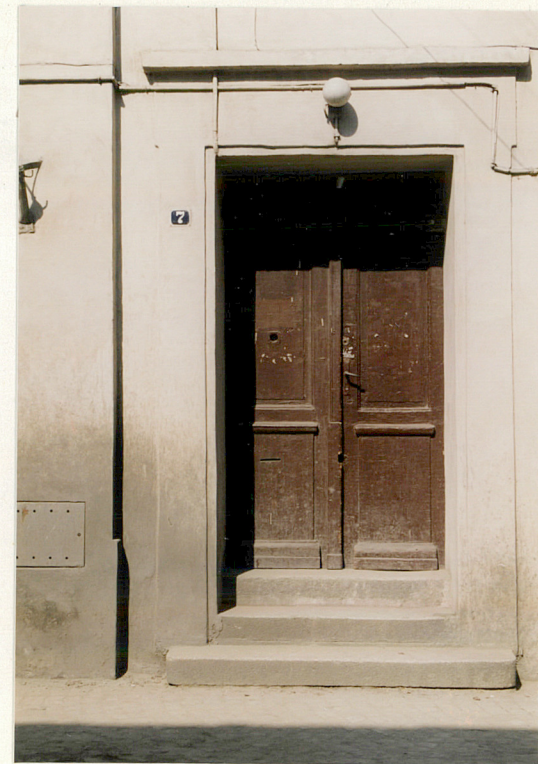
Otwór drzwiowy prostokątny, poprzedzony trójstopniowymi granitowymi schodami, ujęty gładką opaską o nieznacznie wyłamanych górnych narożach, imitującą portal, zwieńczony gładkim, prostokątnym gzymsem.

Stolarka drzwiowa drewniana, drzwi dwuskrzydłowe, ramowo-płycinowe z prostokątnym nadświetlem, dzielonym pionowymi szczeblinkami na szereg mniejszych kwater. Dolne płyciny wzmocnione listwami w kształcie cokolków, zwieńczone rodzajem prostego gzymsu. Prawy ramiak lewego skrzydła drzwi z nałożonym pseudopilastrem o gładkim trzonie, dzielącym optycznie skrzydła.

| 6. fasada, otwór drzwiowy | 14. klatka schodowa, przyziemie |

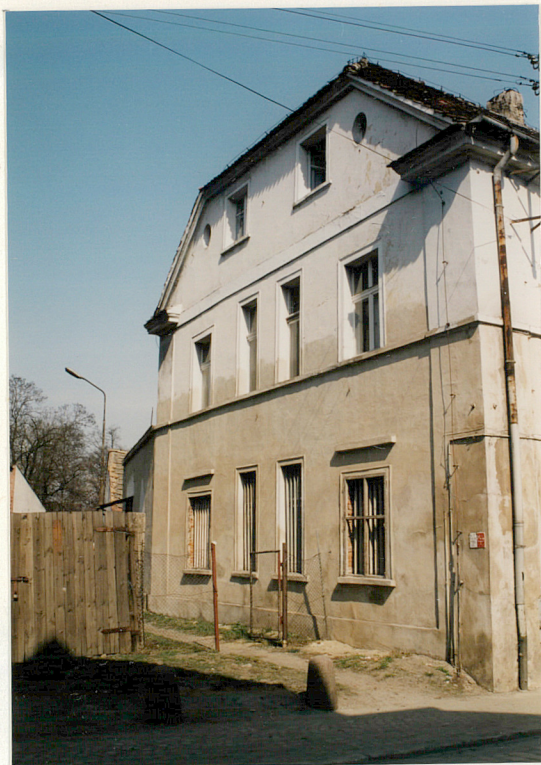
Otwory okienne I piętra wsparte bezpośrednio na gładkim gzymsie międzykondygnacyjnym, obwiedzione gładkimi opaskami o profilowanych brzegach, w II i III osi nieznacznie wydłużone.

Otwory okienne w partii szczytu umieszczone między II i III oraz III i IV osią prostokątne, z prostokątnymi podokiennikami-parapetami, ujęte opaskami analogicznymi jak otwory II kondygnacji. Otwory w I i IV osi w kształcie wydłużonych elips bez obramowań.

| 7. elewacja pd. | 15. klatka schodowa, detal |

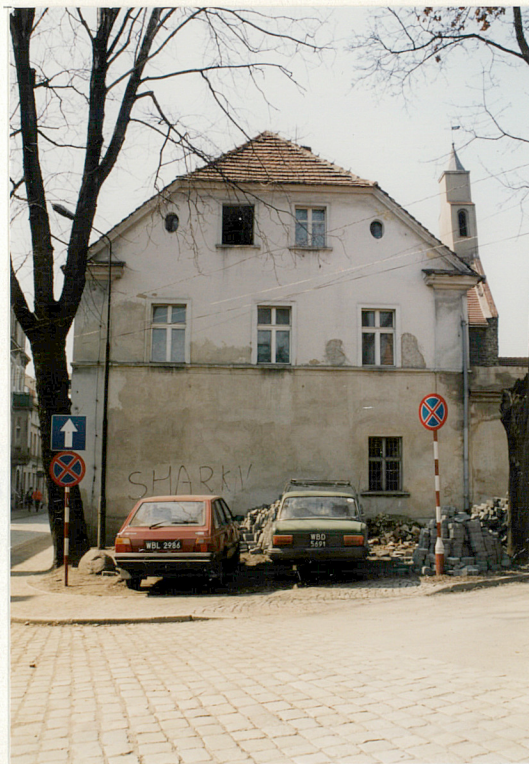
Otwory okienne prostokątne. W partii przyziemia w I i II osi wtórnie zamurwane, otwór w III osi z prostokątnym podokiennikiem-parapetem, pozbawiony opaski.

| 8. elewacja pn. | 16. klatka schodowa, detal |

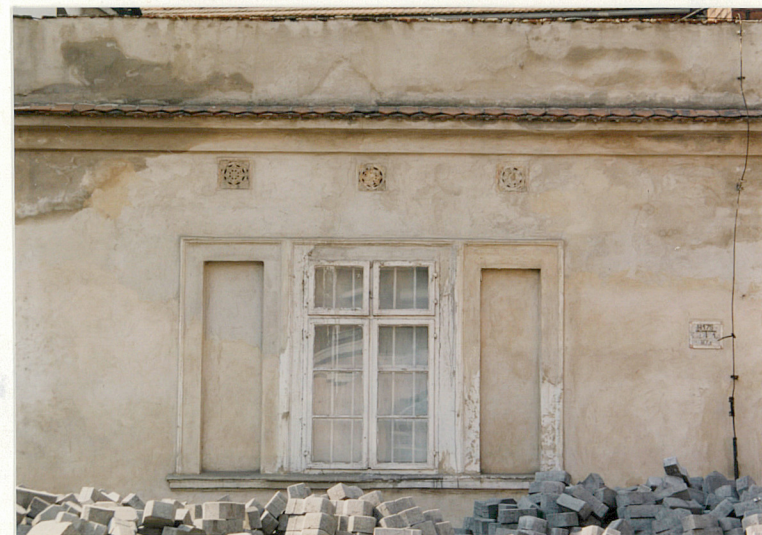
9.

Przybudówka I: ściany z cegły pełnej tynkowane, strop drewniany ze ślepym pułapem, pokrycie dachowe z papy, podłoga drewniana, deskowana. Przybudówka na rzucie prostokąta, wsch. ścianą przylegająca do budynku mieszkalnego i skomunikowana z pomieszczeniem 4 przyziemia, zach. ścianą przylegającą do zabudowań gospodarczych. I-kondygnacyjna, kryta dachem jednospadowym. Elewacja pn. jednoosiowa, zwieńczona profilowanym gzymsem, ponad którym rodzaj pełnej attyki. Otwór okienny umieszczony na osi symetrii, ujęty dwoma blendami w formie okiennic obwiedzionych gładką opaską o profilowanych brzegach, wsparty na podokienniku w kształcie profilowanego gzymsu. Stolarka okienna drewniana, okno krosnowe, dwuskrzydłowe z pojedynczym ślemieniem, dzielone szczeblinkami na sześć mniejszych kwater. Ponad otworem okiennym trzy wywietrzniki z ozdobnymi kratkami w formie rozet wpisanych w kwadrat.

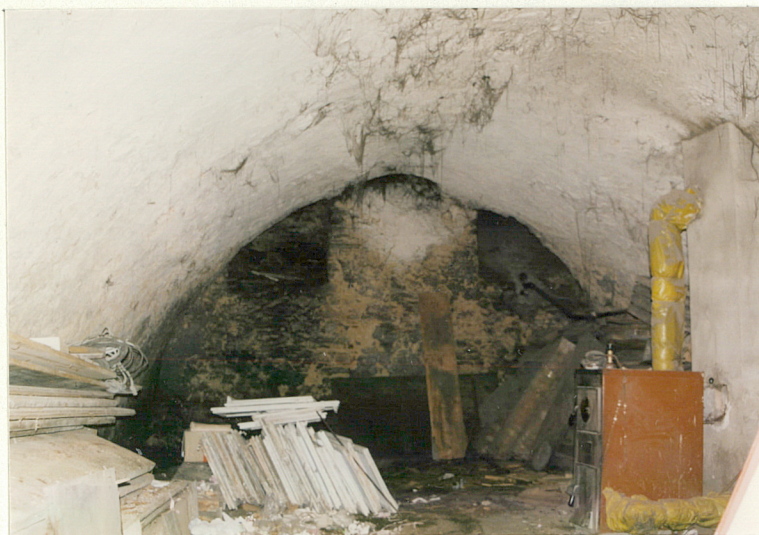
10.

Sklepienia i stropy Pomieszczenie piwnicy nakryte sklepieniem kolebkowym, wtórnie obrzuszonym cementem. Bieg schodów prowadzący do piwnicy nakryty sklepieniem odcinkowym. Pomieszczenia 3 i 4 przyziemia przesklepienie analogicznymi ceglanyimi sklepieniami krzyżowymi. Pozostałe pomieszczenia wraz z sienią i klatką schodową nakryte drewnianymi stropami ze ślepym pułapem. Stropy w pomieszczeniach 1 i 2 przyziemia oraz pomieszczeniach I piętra wzmocnione podciągami. Podciąg w pomieszczeniu 2 w formie wtórnie otynkowanej belki drewnianej o dużym przekroju.

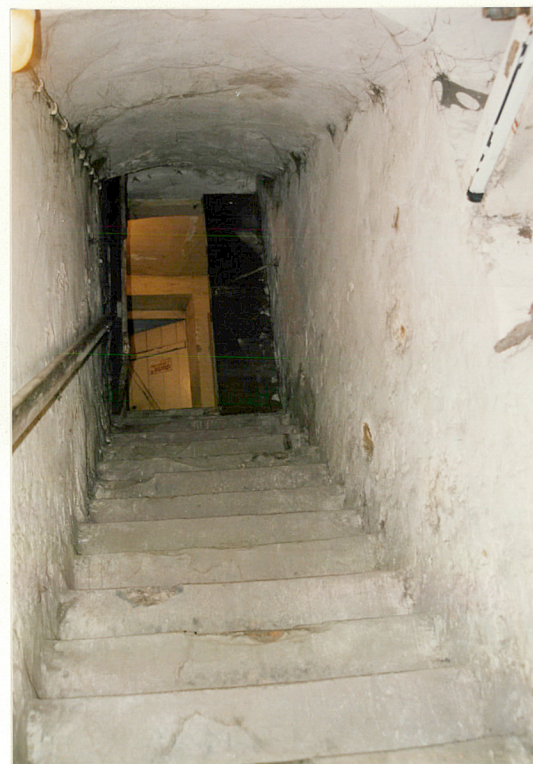
11.

Schody Schody piwniczne jednobiegowe, murowane, tynkowane, dostępne przez otwór drzwiowy z pomieszczenia 5. Klatka schodowa dwubiegowa powrotna. W partii przyziemia stopnie schodów z drewnianymi spocznikami i odlewanyymi żeliwnymi, ażurowymi podstopnicami. Podstopnice w kształcie romboidalnej kraty, zdobionej po bokach podwójnymi palmetami oraz umieszczonym na osi symetrii motywem rozety, ujętej dwoma palmetami. Policzki schodów żeliwne, ażurowe w formie wolutowej wici zdobionej rozetkami. W partii I piętra spoczniki, podstopnice i policzki drewniane. Wszystkie poręcze i balustrady wtórne. Schody poddasza drewniane, drabiniaste.

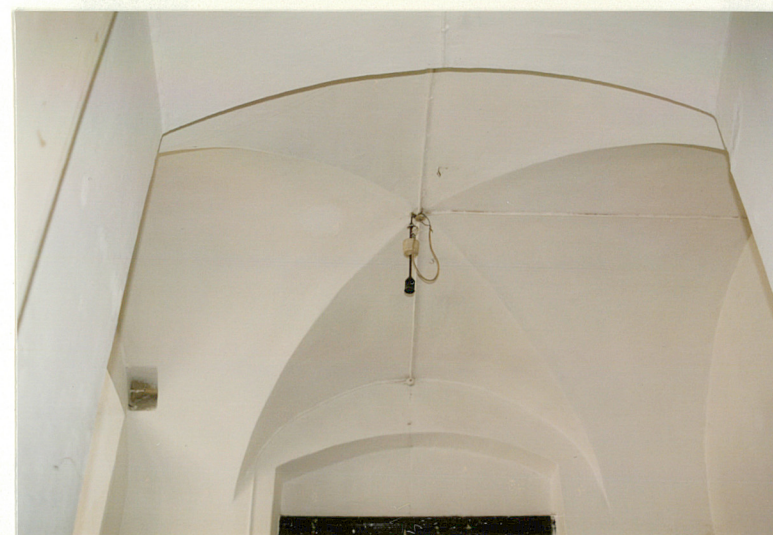
13.

WNETRZA zasadniczo bezstylowe. Stylowe elementy wystroju zachowane jedynie w partii przyziemia w formie sklepień krzyżowych w pomieszczeniach 3 i 4 oraz dolnego biegu schodów klatki schodowej. Stopnie schodów z drewnianymi spocznikami i odlewanyymi żeliwnymi ażurowymi podstopnicami. Podstopnice w kształcie romboidalnej kraty zdobionej po bokach podwójnymi palmetami oraz umieszczonym na osi symetrii motywem rozety, ujętej dwiema palmetami. Policzki schodów żeliwne, ażurowe, w formie wolutowej wici zdobionej rozetkami. Balustrada i poręcz wtórne.

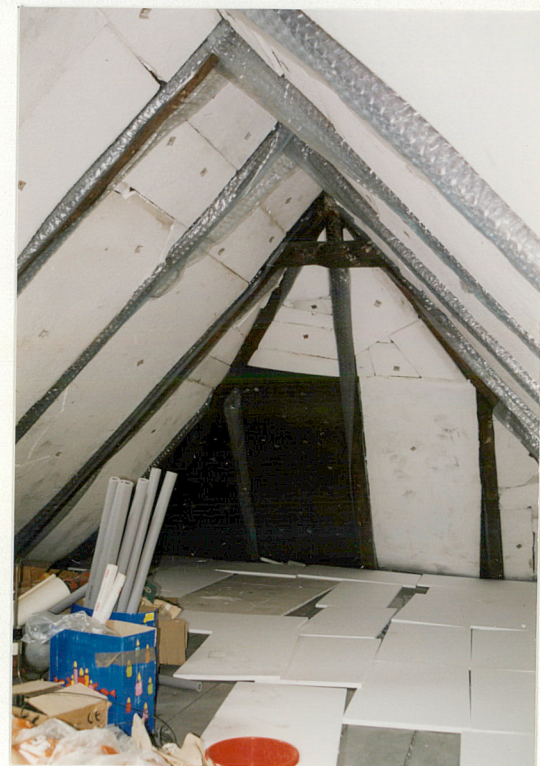
Wieżba dachowa jętkowo-stolcowa, o ustroju dwustolcowym. Na wysokości jętki strop drewniany z sufitem. Dolna kondygnacja poddasza zaadaptowana pomieszczenia mieszkalne i podzielona tynkowanymi ściankami działowymi o konstrukcji szachulcowej.

| | 17. więźba dachowa |
