KOŚCIÓŁ PARAFIALNY KATOLICKI PW. ŚW.
ANTONIEGO PADEWSKIEGO

XIV; 1517-43; 1820; 1913, *rozbud.*
1939-40;

NIEDŹWIEDZICE

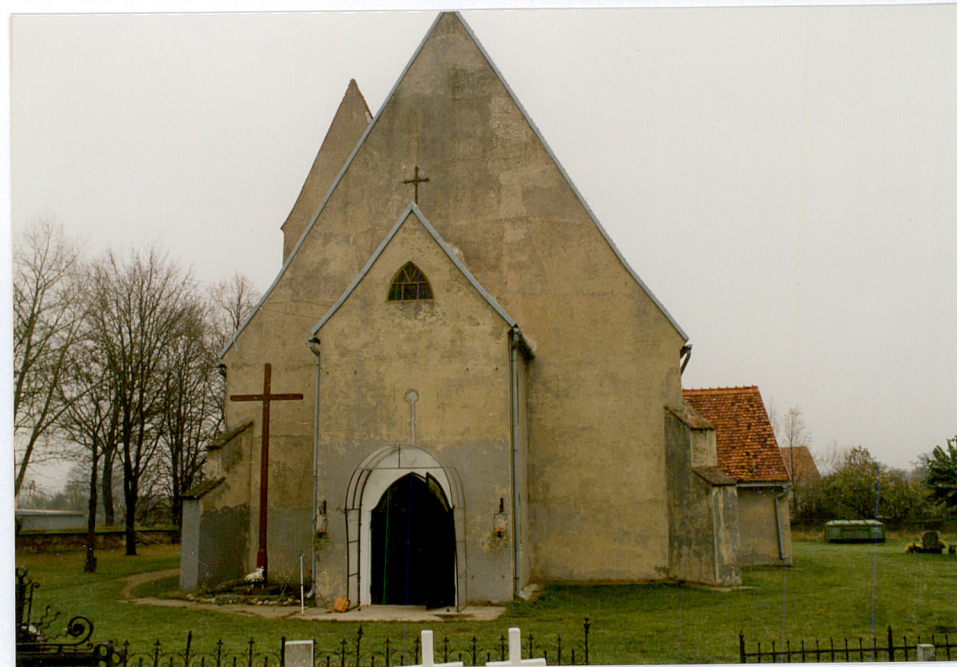
Elewacja zach. — symetryczna i dośrodkowa; jednoosiowa; ze środkową 2-kond. przybudówką, w której osiowe wejście, zwieńczoną trójkątnym szczytem przepartym przysadzistym okienkiem ostrołucznym; elewacja nawy ślepa, flankowana przez dwie ukośne narożne, 2-uskokowe przypory, zwieńczona wyniosłym trójkątnym gładkim szczytem.

1. Widok kościoła od pn.-zach.
2. Elewacja zach.
3. Kościół od pd.-zach.
4. Elewacja pd. – widok od wsch.
5. Elewacja wsch. od pn.
6. Wieża – elewacja pn.
7. Tablica Wolfa v. Buswoy w elewacji pd. prezbiterium.
8. Data przebudowy w szczycie kruchty pd.
9. Wnętrze – widok ku prezbiterium.
10. Wnętrze – widok ku emporze muzycznej.
11. Wnętrze zakrystii w przyziemiu wieży.
12. Późnogotyckie obramienie pd. otworu drzwiowego.
13. Drzwi zakrystii.

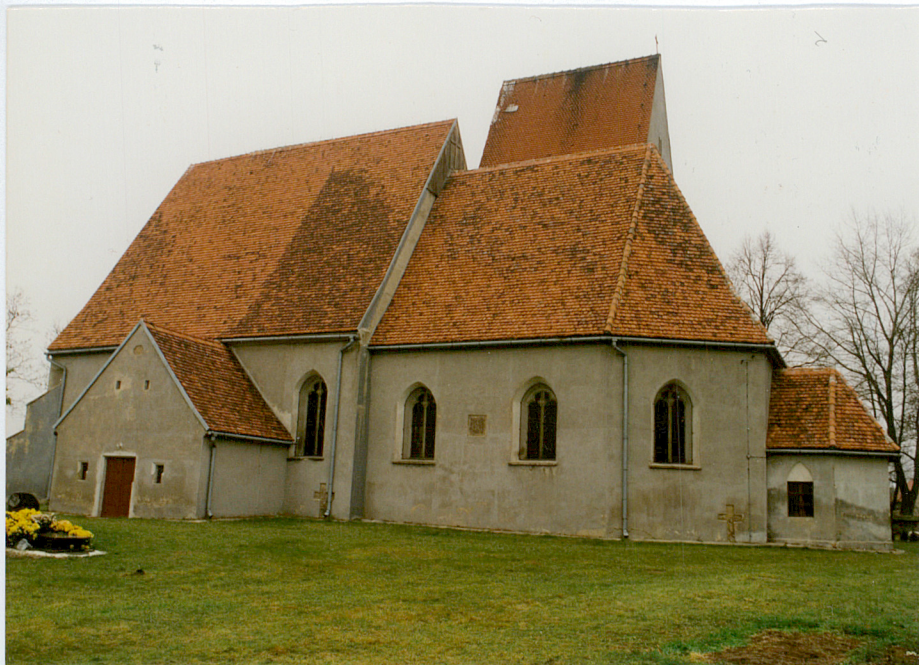
4.

Elewacja pd. — elewacja nawy 2-osiowa, rozczłonkowana, mocno wyładowaną przybudówką, z osiowym wejściem, flankowanym przez dwa małe okienka, zwieńczoną trójkątnym szczytem; okna ujednolicone, identyczne jak w elewacji przeciwległej; od zach. ujęta narożną ukośną 2-uskokową przyporą; elewacja prezbiterium 2-osiowa, z ukośną jednoosiową ścianą zamknięcia; otwory okienne ujednolicone, nieco krótsze niż w nawie; między oknami prezbiterium tablica heraldyczna Wolfa v.

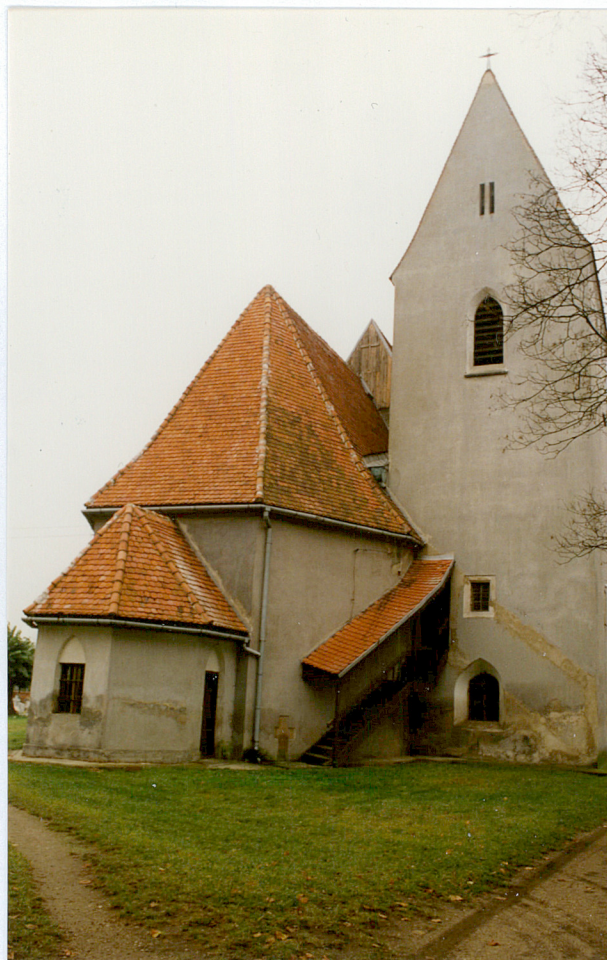
5.

Elewacja wsch. — elewacja prezbiterium ślepa, poprzedzona wieloboczną przybudówką z prostokątnym, zamkniętym ostrołukowo (zamknięcie zblendowane), osiowym otworem okiennym; w głębi od pn. jednoosiowa elewacja wieży, ze zróżnicowanymi otworami okiennymi i wejściem w 2-giej kond., poprzedzonym wąskimi zadaszonymi schodkami, wieńczy ją wyniosły trójkątny szczyt z dwoma szczelinowymi okienkami strychowymi.

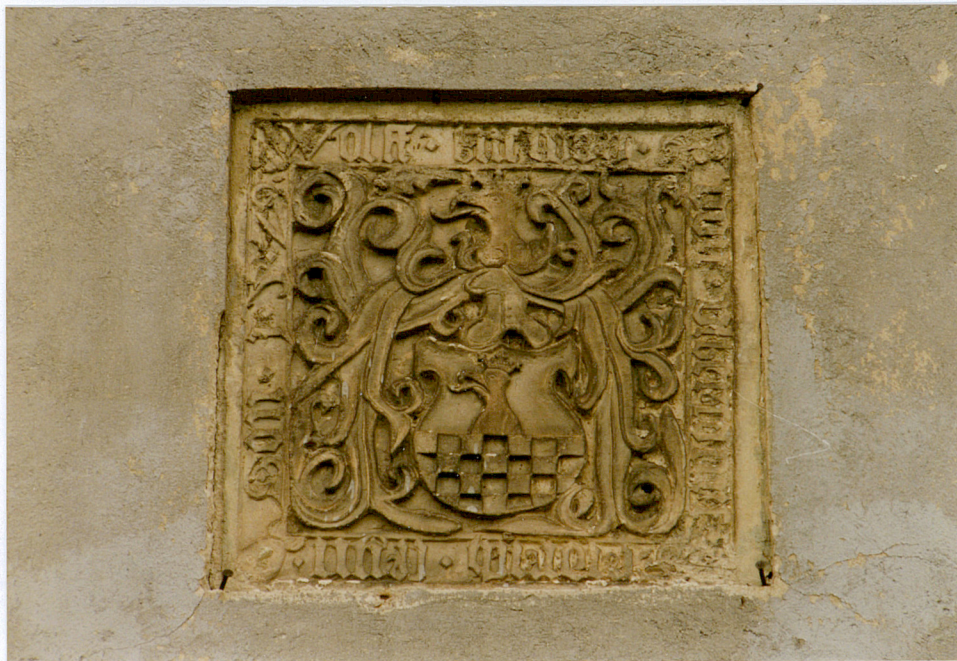
7.

Ściany. Ściany zewnętrzne korpusu murowane prawdopodobnie z mieszaniny kamienia i cegły pełnej, ze znaczną przewagą kamienia, obustronnie tynkowane; wieża, powyżej 2-giej kondygnacji, murowana z cegły pełnej w wątku krzyżowym, ściany od wewnątrz nie tynkowane. Detal architektoniczny skromny, w postaci murowanych z cegły, tynkowanych przypór oraz elementów kamiennych: 2-dzielnych obramień okiennych korpusu z maswerkami, prostych obramień okienek 2-giej kond. wieży i piaskowcowej tablicy heraldycznej z herbem Wolfa v. Buswoy i datą „1529” w elewacji pd. prezbiterium.

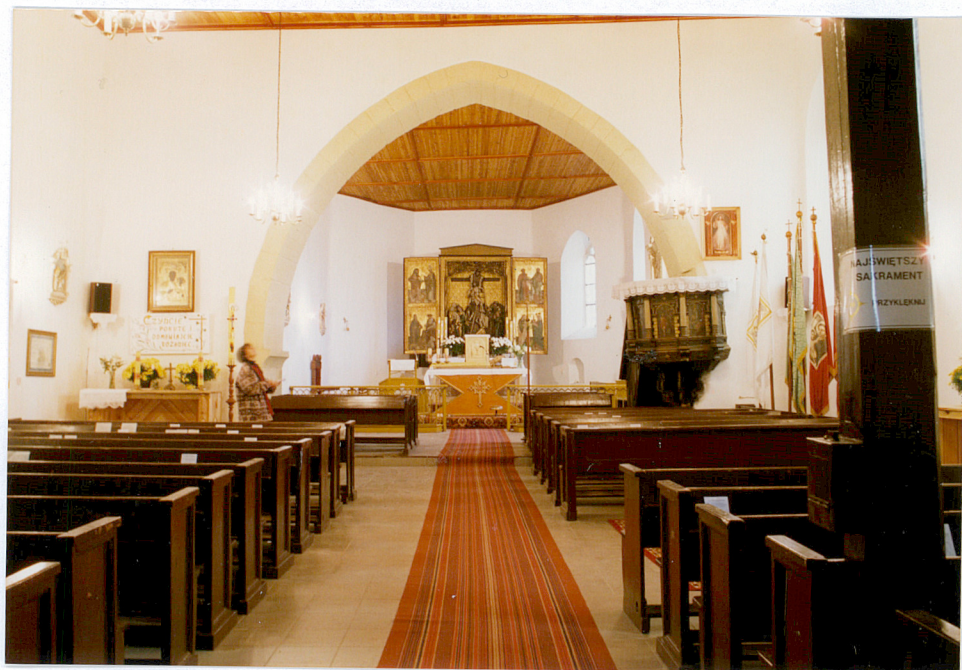
9.

WNĘTRZE. Kościół jednonawowy o obszernej kwadratowej nawie, z wbudowaną od zach. szeroką emporą muzyczną. Nawa połączona z, nieco węższym i niższym prezbiterium, przysadzistą arkadą z ostrym łukiem tęczy; obie części kościoła nakryte stropami. Prezbiterium połączone przejściem pn. ze sklepioną kruchtą w przyziemiu wieży, której wyższe kondygnacje dostępne przez wsch. wejście zewnętrzne. Kruchta główna, 2-kond., umieszczona na osi środkowej elewacji zach., w niej schody na emporę. Za ołtarzem osiowe przejście do wielobocznego pomieszczenia wsch. Od pd. przylega do nawy pierwotna kruchta boczna, obecnie, nie skomunikowana z wnętrzem kościoła kaplica grobowa.

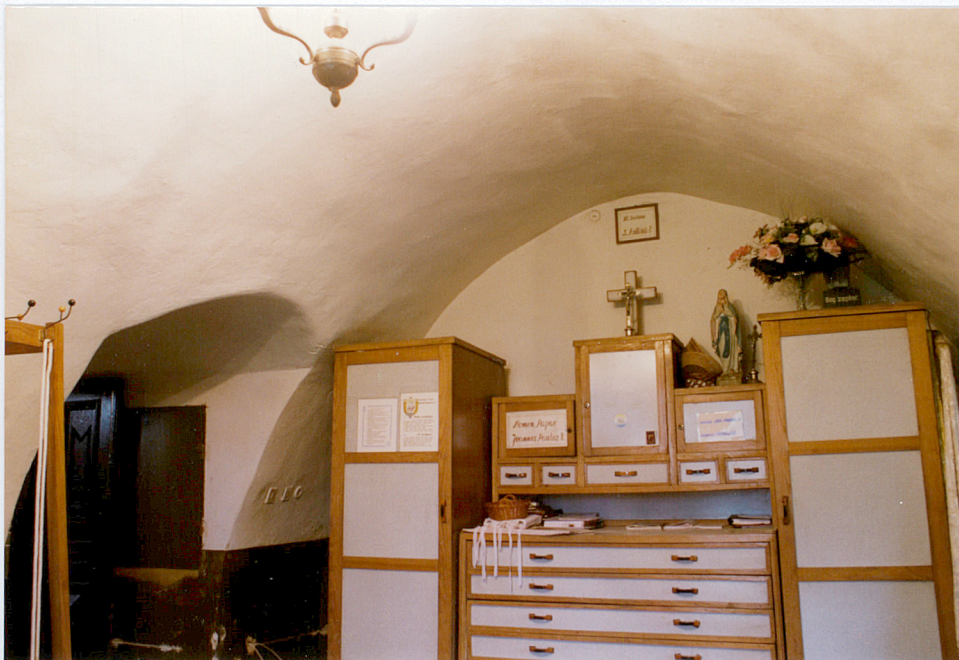
11..

Sklepienia i stropy. Prezbiterium i nawę nakrywa jednolity strop drewniany belkowy, z współczesną podsufitką z listew, na które nałożona kratownica z profilowanych listew. Zakrystia pn., w przyziemiu wieży, sklepiona lekko zaokrągloną kolebką, z lunetą nad wejściem; w kruchcie zach. współczesny wylewany strop betonowy, nad nią pomieszczenie nakryte stropem drewnianym belkowym z podsufitką z płyt drewnopochodnych. Pomieszczenie wsch., za ołtarzem oraz kruchta pd. nakryte stropami drewnianymi belkowymi z podsufitkami tynkowanymi na trzcinie.

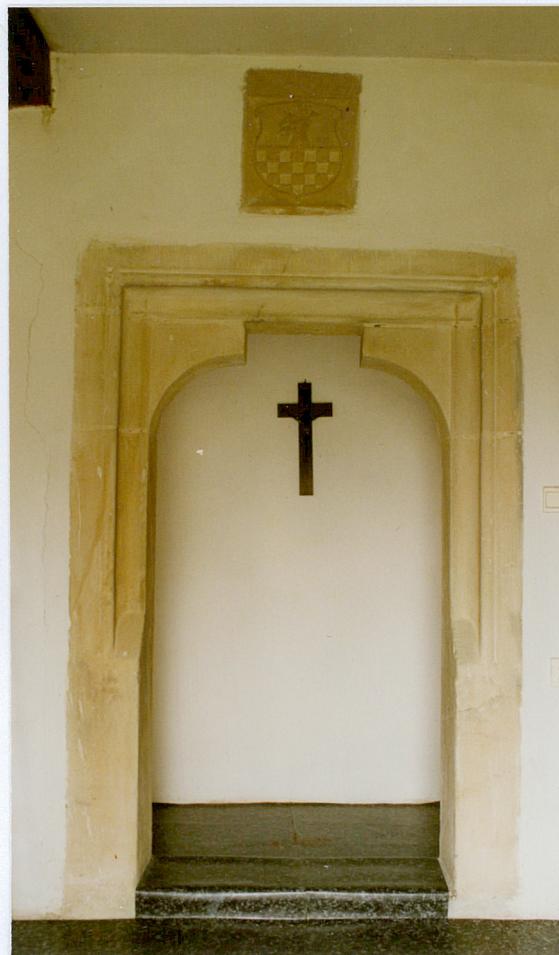
12.

Ściany wewnętrzne murowane, tynkowane, z kamiennym detalem architektonicznym – łuk tęczy wymurowany z potężnych ciosów piaskowca, kamienny późnogotycki portal pd., zwieńczony heraldyczną tablicą Buswoyów (pierwotnie, boczny zewnętrzny otwór wejściowy nawy).

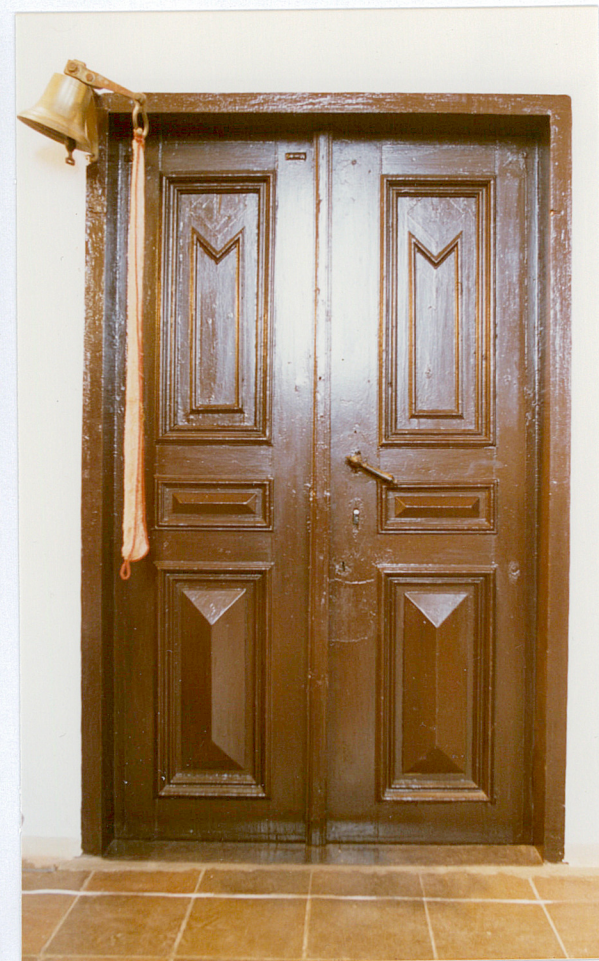
13.

Otwory drzwiowe wewnętrzne. Prezbiterium otwiera się do nawy szeroką, przysadzistą arkadą ostrołukową, o niskich filarach, wymurowaną z potężnych ciosów piaskowca. Kruchta połączona z nawą prostokątnym otworem wejściowym z 2-skrzydłowymi drzwiami ramowo-płycinowymi. Do zakrystii wiedzie prostokątny otwór, w którym jednoskrzydłowe drzwi ramowo-płycinowe. Dawne, obecnie zamurowane, przejście między kruchtą pd. i nawą (pierwotnie zewnętrzny, boczny otwór wejściowy) w kształcie prostokąta zamkniętego łukiem dwuramiennym, ujęte w piaskowcowe profilowane późnogotyckie obramienie, nad którym tablica z herbem Buśwójów. Przejście do pomieszczenia za prezbiterium małe prostokątne, zamknięte odcinkowo, przesłonięte jednoskrzydłowymi drzwiami, zbitymi z desek na zastrzał.

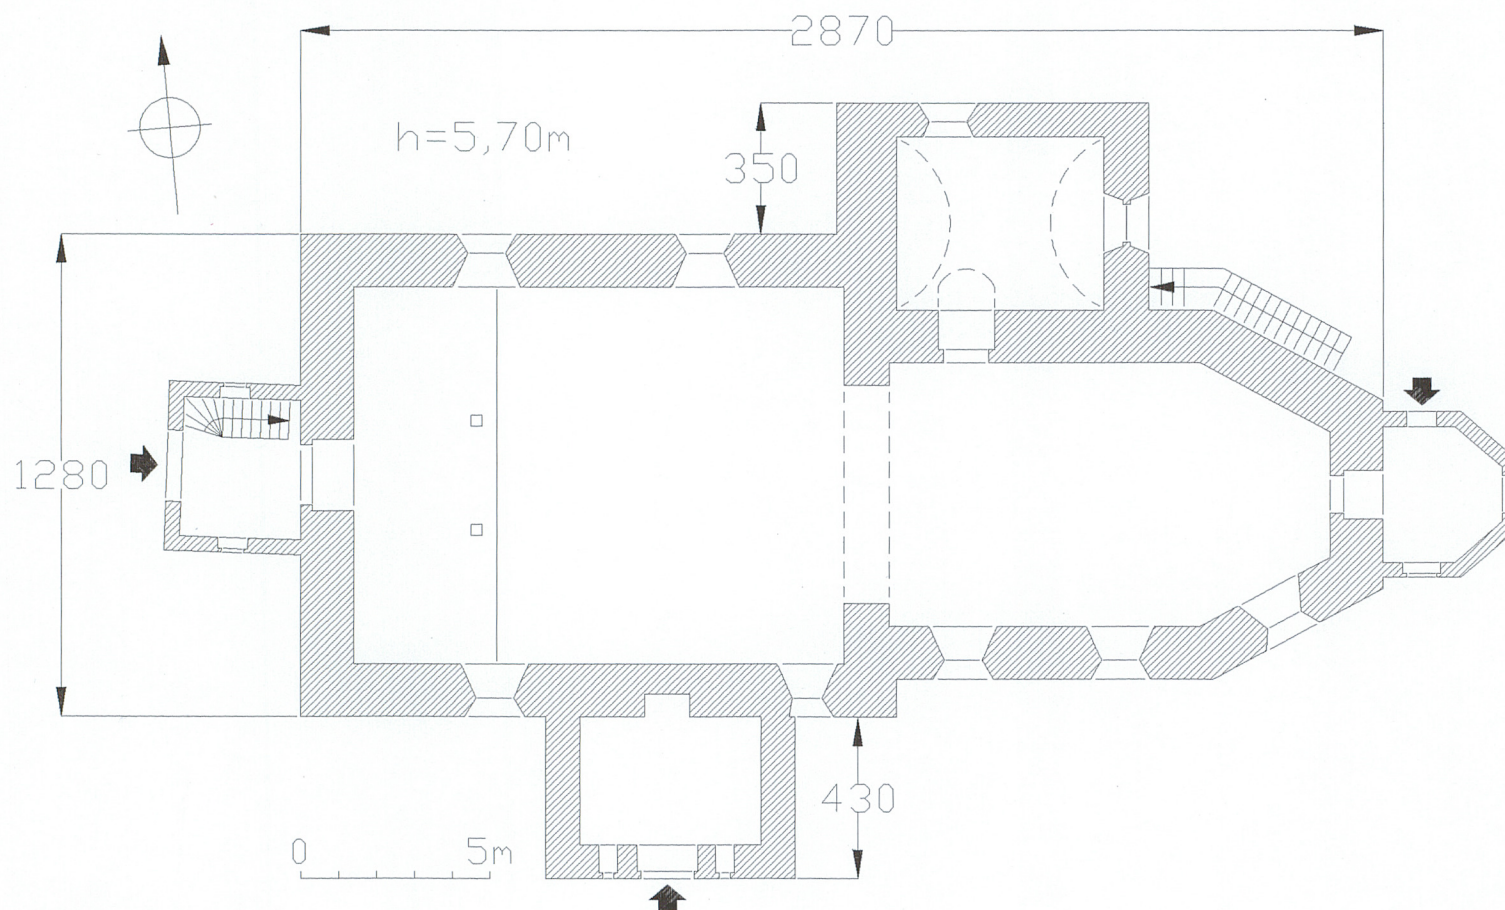
3. Zawartość wkładki (nazwa obiektu lub materiału uzupełniającego)
rzut;

RZUT. Budowla orientowana, z kwadratową nawą, do której przylega od wsch. węższe, kwadratowe prezbiterium, z wydłużonym trójbocznym zamknięciem. Oś symetrii prezbiterium nieznacznie przesunięta w kierunku pd. od osi korpusu. Obie osie akcentowane: od zach. – prostokątną kruchtą z osiowymi przejściami, od wsch. – przybudówką za prezbiterium, założoną na rzucie połowy 8-boku. Dążący do symetrii układ wzbogacony asymetrycznymi przybudówkami: potężna prostokątna w rzucie wieża pn., wbudowana w narożnik między nawą i prezbiterium oraz, także prostokątną, kruchtą pd. przy elewacji nawy.
