*EWANGELICKI*  
KOŚCIÓŁ PARAFIALNY  
pw. Matki Boskiej Różańcowej

XVIII/XIX ,1847

TRZEBNICE

1. Miejscowość.....	4. Obiekt (nazwa jak w karcie)	5. Zawartość wkładki (nazwa materiału uzupełniającego)
TRZEBNICE		
2. Gmina.....		
CHOCIANÓW	kościół par.MB Różańcowej	opis cd.
3. Województwo.....		
LEGNICKIE

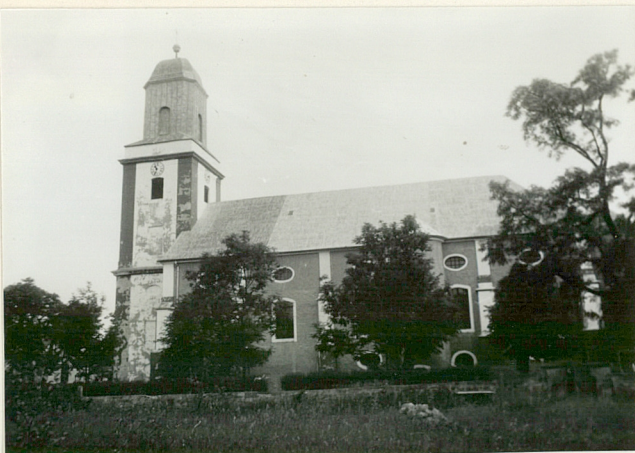
11. Zdjęcia, rzut, przekrój, sytuacja, orientacja

**R Z U T :** na rzucie prostokąta ,z prostokątną wieżą na osi od zachodu i prostokątną dobudówką od wschodu, wpasowaną między dwa narożne ryzality, na planie wycinków koła, mieszczące niegdyś klatki schodowe /zachowana jedna w ryzalicie pd.-wsch./; elewacje dłuższe z prostokątnymi przyporami; w elewacji pd. między drugą a trzecią przyporą od wschodu ,ryzalit na planie półkola, również mieszczący niegdyś drewnianą klatkę schodową. Wnętrze obiegają filary, dźwigające emporę, przechodzące w kolumny, podtrzymujące strop.

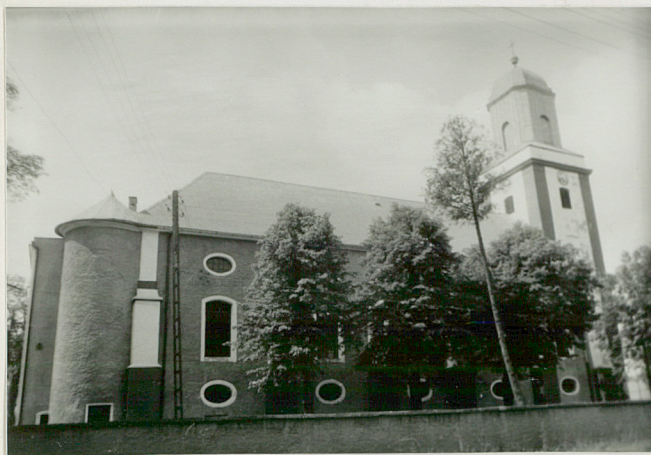
1. Widok kościoła od północy
2. Widok kościoła od wschodu
3. Okno i kondygnacji empor
4. Okno przyziemia ryzalitu-wieżyczki w narożu pn.-wsch.
5. Okno przyziemia nawy

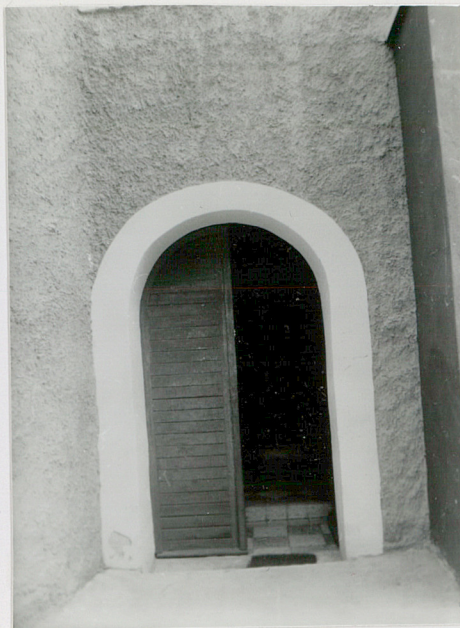
**STOLARKA DRZWIOWA :** stolarka drzwi wejściowych współczesna; z oryginalnych drzwi zachowane zawiasy pasowe; oryginalne drzwi do zakrystii : żelazne, kute z nitowanymi taśmami na krzyż i zamkiem puszkowym ; w II kondygn. wieży zachowane drewniane, dwuskrzydłowe drzwi wejściowe na emporę z ozdobnymi zawiasami.

6. Półkolisty ryzalit bocznej klatki schodowej od południa
7. Wejście do wieży od zachodu
8. Wejście do nawy od południa
9. Wnętrze kościoła w kierunku wschodnim

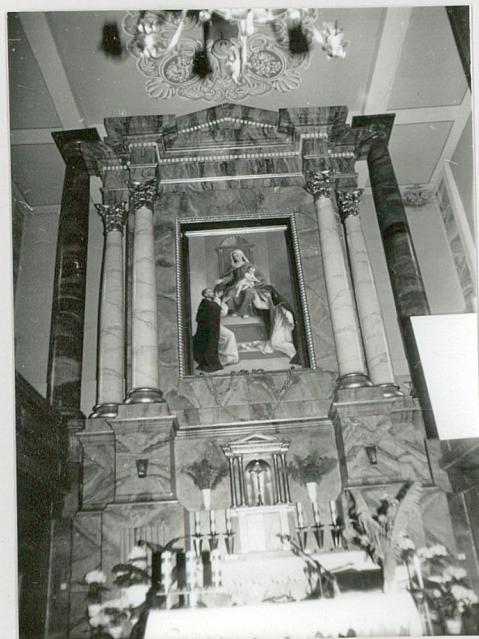
Klasykistyczny ołtarz pochodzi z ok. 1810 r. ,organy, przeniesione z kościoła pofranciszkańskiego z Głowa, z ok. 1811 r.

10. Klasycystyczny ołtarz z obrazem MB Różańcowej
11. Wnętrze kościoła w kierunku zachodnim
12. Fragment konstrukcji empory
13. Balustrada łoża kolatorskiej

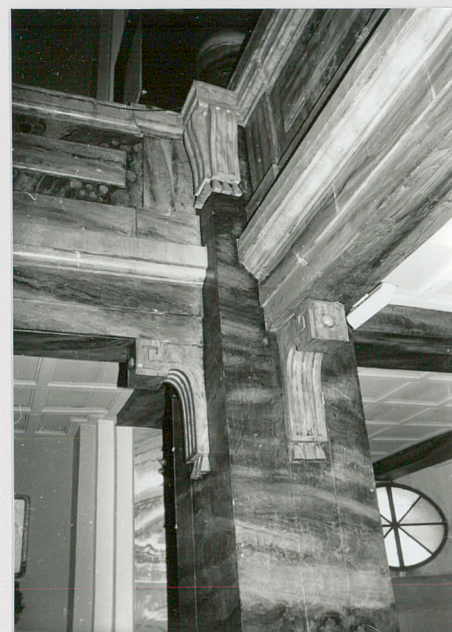
12.

18. Prace budowlane i konserwatorskie, ich przebieg i dokumentacja (po 1945 r.)  W 1.60-tych nad zakrystią dobudowano 2 piętra części mieszkalnej; prace kontynuowano w 1.80-tych; dobudowano wtedy trzecie piętro. W 1974 r. przełożono pokrycie dachu nawy z ceramicznego na blachę falistą. W nieużytkowanej, pn.-wsch. wieżyczce dawnej klatki schodowej urządzono kotłownię i łazienki. Obecnie trwają przygotowania do remontu dachu i elewacji.		19. Stan zachowania (fundamenty, ściany zewnętrzne, ściany wewnętrzne, sklepienia, stropy, konstrukcje dachowe, pokrycie dachu, wyposażenie i instalacje)  Pokrycie dachu - szczelne Więźba dachowa - zaatakowana przez owady, o zachwianej statyce Mury - w satnie dobrym; zawilgocone jedynie mury krypty Sklepienia i stropy - w stanie dobrym; zaciek na stropie nawy jest efektem dawnego zalania Posadzki - w stanie dobrym Schody - w stanie dostatecznym /remontu wymagają wewnętrznie/ zachodniej/ Stolarka okien i drzwi - w stanie dostatecznym Wyposażenie - w stanie zadowalającym, jednak konstrukcja empory wymaga zabezpieczenia przed owadami Instalacje - w stanie dobrym

20. Najpilniejsze postulaty konserwatorskie - przywrócić ceramiczne pokrycie dachu - otynkować kościół zaprawą na gładko, wapienno-cementową - zabezpieczyć przed szkodnikami drewna konstrukcję empory - zrekonstruować mechanizm zegarowy

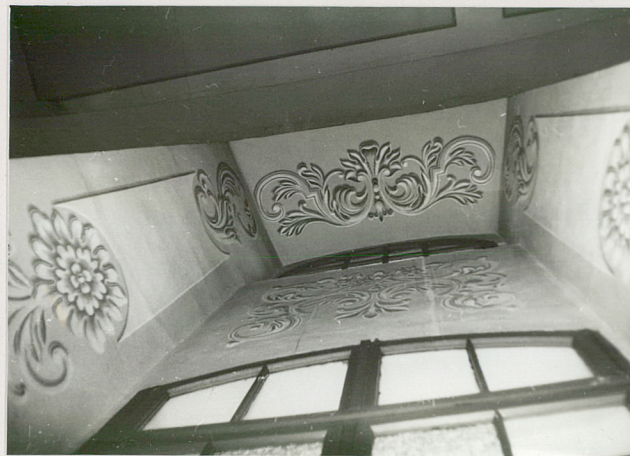
Nawę oświetlają okna /w dolnej i górnej kondygnacji owalne, w środkowej wysokie, zamknięte odcinkowo/ umieszczone w rozglifionych, zamkniętych koszowo niszach; między niszami, na osiach kolumn empory zdwojone lizeny. Glify nisz i strop pokryte malowaną dekoracją o motywach roślinnych. wykonaną wg szablonu

14. Malowidła glifu okiennego
15. Malowidło stropu nawy
16. Malowidło stropu nawy
17. Drzwi w wieży, prowadzące na emporę
18. Fragment schodów wieży zachodniej

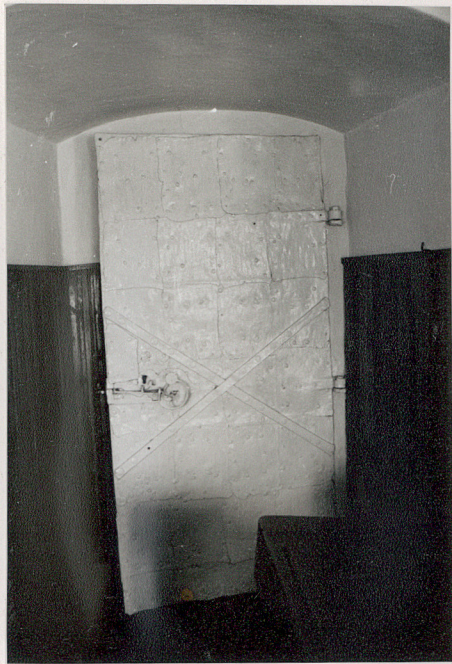
19. Żelazne drzwi z nawy do zakrystii
20. Fragment muru w bocznej klatce schodowej od południa
21. Wnętrze zakrystii
22. Kręcone schody w ryzalicie-wieżyczce pd.-wsch.

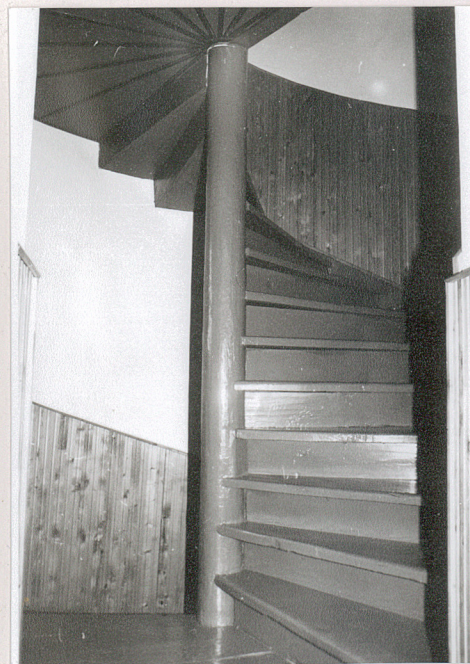
22.

**S C H O D Y :** pierwotnie schody znajdowały się w obu narożnych ryzalitach i bocznym; obecnie zachowane tylko w ryzalicie pd.-wsch., drewniane, kręcone na słupie, prowadzące do obecnej części mieszkalnej, wybudowanej nad zakrystią; za ołtarzem znajdują się kręcone schody, prowadzące pierwotnie na ambonę, umieszczoną nad ołtarzem /obecnie na emporę/, wykonane z drewna. W wieży, do wysokości drugiej /nieistniejącej/ empory, zachowane drewniane schody o pierwszym biegu zabiegowym, wyżej rozdzielające się na dwa biegi. Schody w bocznej klatce schodowej prowadziły do łoża kolatorskiej.

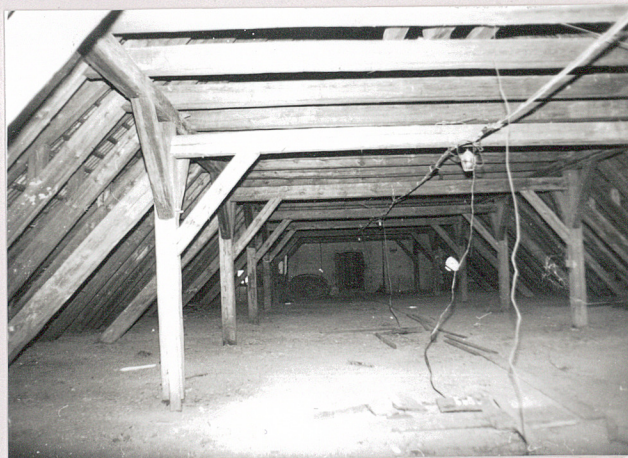
**W I Ę Ź B A D A C H O W A :** dwuwieszarowa z podwójnymi jętkami i przysuwnicami na całej wysokości krokwi, przez co dach tworzy okap; Przysuwnice dodano prawdopodobnie przy zmianie pokrycia dachowego z ceramicznego na blaszane.

23. Wieżba dachowa
24. Fragment więzara
25. Belka w górnej części konstrukcji wieży zachodniej z napisem: W.NEUGEBAUER D.2 AUGUST 1927
26. Dzwon w wieży zachodniej
