Nr 1306 DOLNOŚLĄSKIE

F O L W A R K

2. Czas powstania
I ćwierć. i
II poł. XIX w.

B U D Z I W O J Ó W

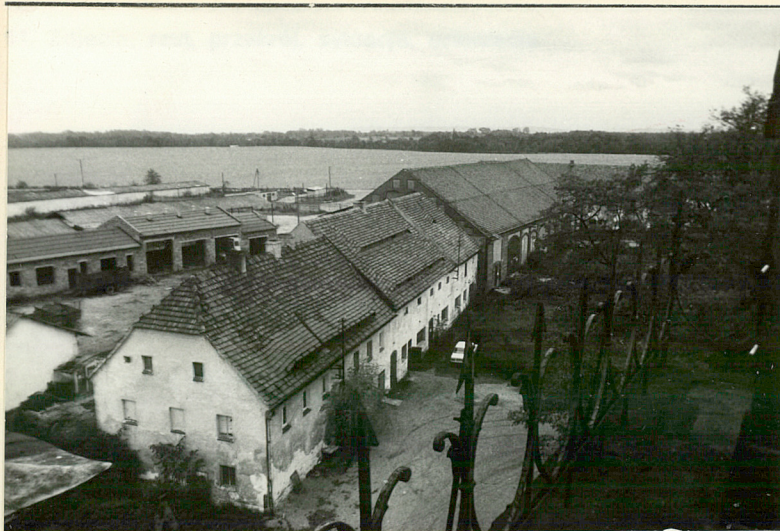
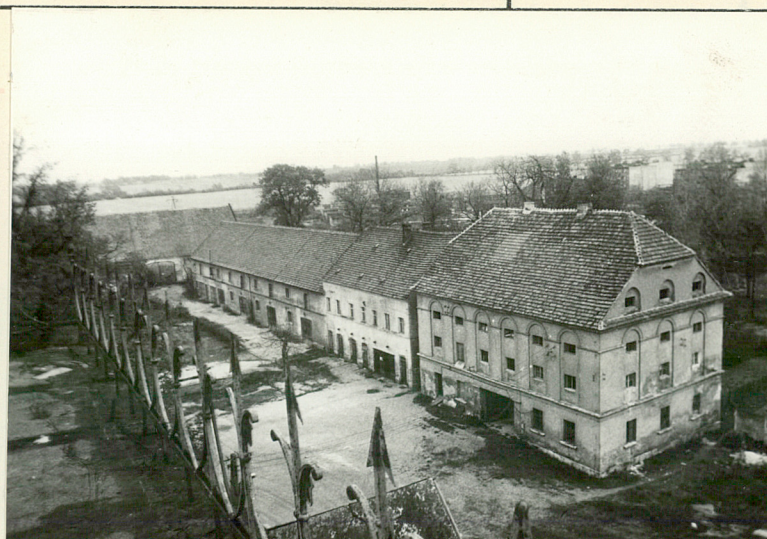
S Y T U A C J A: folwark w Budziwojowie rozciąga się na południe od pałacu, oddzielony od niego podjazdem i owalnym gazonem, porośniętym lipami i robiniami. Ustawiony jest w regularny czworobok i składa się z:

1. spichlerza, poch. z 1. ćw. XIX w. /współcz. przebudowane mieszkania i komórki/,
2. budynku mieszkalno-gospodarczego,
3. o b o r y I,
4. s t o d o ł y I,
5. o b o r y II,
6. s t o d o ł y II,
7. s t o d o ł y III, /znajdującej się po drugiej stronie drogi oddzielaj. folwark od pól/,
8. budynku gospodarczego / j.w. /,
9. budynku mieszkalno-gospodarczego ze stajnią.

Budynki folwarczne, oprócz spichlerza, pochodzą z II połowy XIX w.

- wyremontować budynek obory I

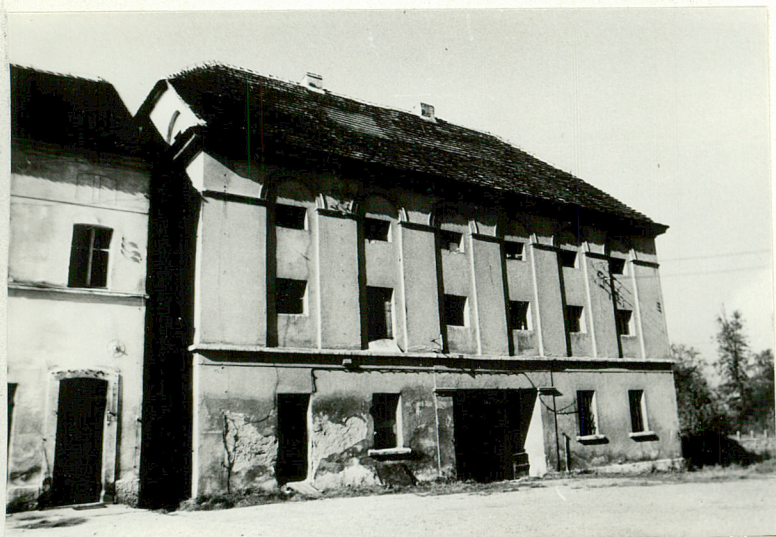
2. Obiekt /nazwa jak w karcie/
Folwark - spichlerz

SPICHLERZ: na rzucie prostokąta, 6-osiowy, 3-kondygnacyjny, murowany z kamienia i cegły, otynkowany, na niskim cokole obłożonym płytami piaskowca; nakryty dachem naczółkowym, ceramicznym /dachówka-karpiówka podwójnie w łuskę/, z 2 przewodami kominowymi. Archit. dekoracja elewacji w formie kamiennych pilastrów flankujących podcien z wejściem oraz rzędu filarów, obejmujących II i III kondygnację, połączonych półkolistymi arkadami. W utworzonych w ten sposób niszach osie okienne. Otwory okienne prostokątne i kwadratowe, w kamiennych obramieniach /parter/. Gzyms międzykondygnacyjny prosty, wieńczący uskokowy. Otwory drzwiowe wewnątrz w parterze kamienne. Więźba niedostępna; prawdopodobnie płatwiowo-jętkowa z 2 rzędami stolców. Sklepienia: odcinkowa kolebka z lunetami, odcinkowe sklepienia Kleina oraz drewniane, płaskie; 2-przęsłowe krzyżowe na 1 piaskowcowej kolumnie /w części pn.-wsch. kuźni/; w piwnicach odcinkowa kolebka z lunetami, węgry otworów kamienne. Posadzki, podłogi: płyty kamienne, posadzki betonowe, podłogi drewniane. Schody: drewniane, zabiegowe na górę i do piwnicy. Instalacje: wod.-kan., elektryczna, odgromowa. Stan zachowania: ogólnie niezadowolający.

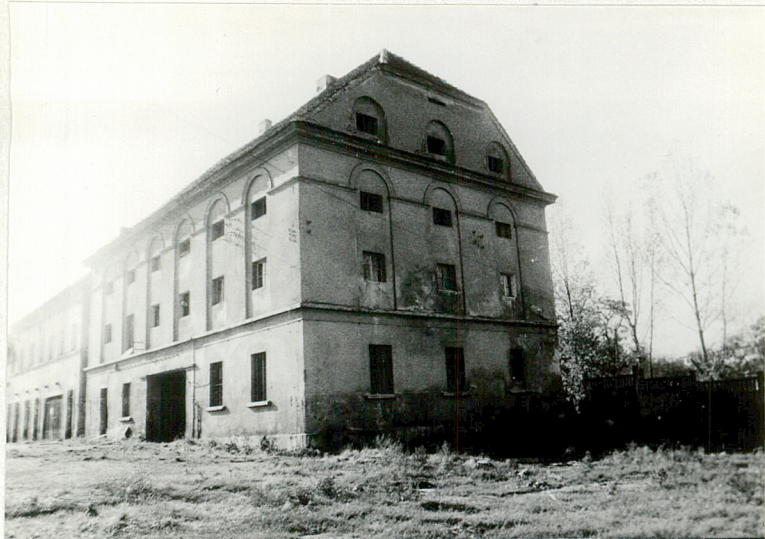
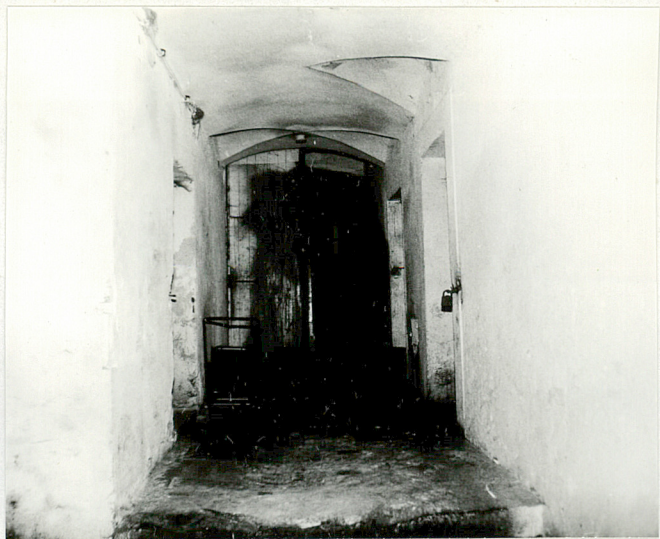
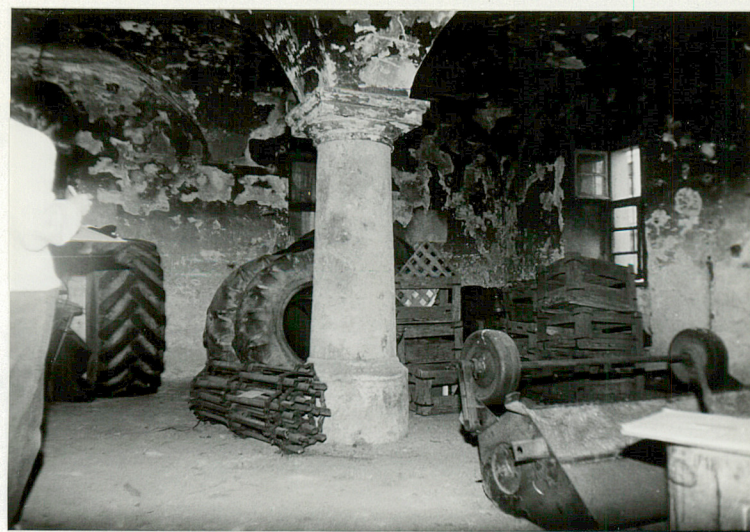
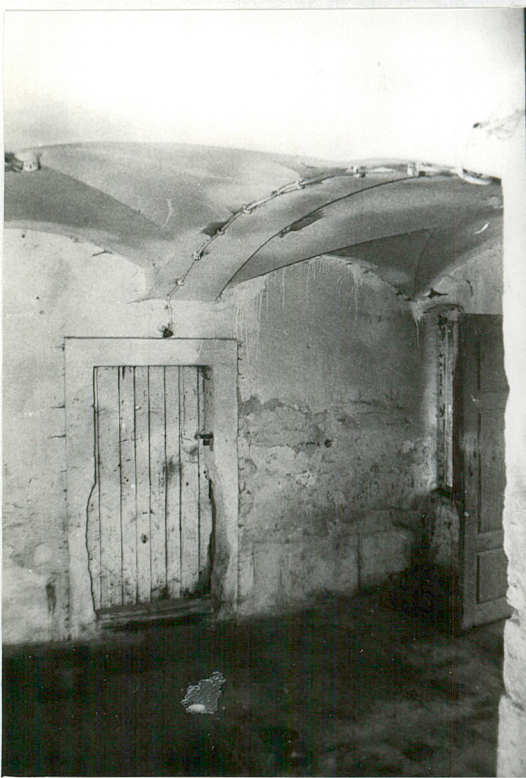
2. Obiekt /nazwa jak w karcie/
Folwark - budynek mieszk.-gospodarczy

BUDYNEK MIESZK.-GOSP.: na rzucie prostokąta, 2-kondygnacyjny, 6-osiowy, murowany z kamienia i cegły, otynkowany. Cokoł z ciosów piaskowca, otwory drzwiowe parteru zamknięte odcinkowo, w kamiennych obramieniach. II kondygnacja mieszkalna, oddzielona gzymsem, 7-osiowa; okna zamknięte odcinkowo ze stolarką 2-skrzydłową, 4-polową, skrzynkową, wtórną. III kondygnacja poddasza, oddzielona listwą, ślepa z zaznaczonymi w tynku obrysami zamkniętych odcinkowo okienek. Budynek skotwiony. Gzyms wieńczący uskokowy. Dach: 2-spadowy ceramiczny /dachówka-karpiówka podwójnie w łuskę/, 3 przewody kominowe. Więźba: 2-wieszarowo-kleszczowa, z dodatkowym, środkowym rzędem stolców i ścianką kolankową. Sklepienia i stropy: w części parteru 3-przęsłowe, sklepienia Kleina, w II kondygnacji stropy drewniane, płaskie z podsufitką. Schody: 1-biegowe na konstrukcji murowanej, z drewnianymi stopniami. Stolarka drzwi: 2-skrzydłowe, listwowe, z oryginalnymi zamkami z zapadką oraz współczesne. Posadzki i podłogi: posadzki ceglane, podłogi deskowe. Od zach. do budynku przylega niska, 1-osiowa dobudówka murowana /kamienne obramienia okien/, nakryta stropodachem. Instalacje: wod.-kan., wc, elektryczna, piece, wentylacyjna, odgromowa. Stan zachowania: ściany spękane, dach nieszczelny, uszkodzone tynki, brak instalacji odwadniającej.

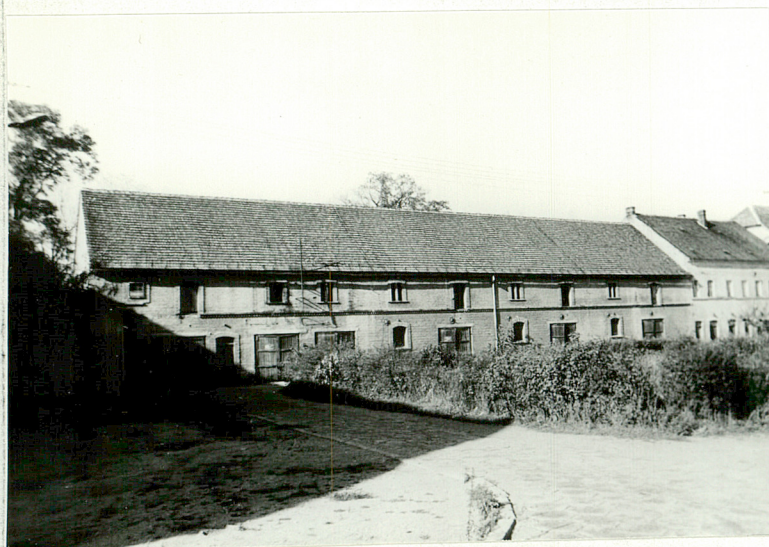
2. Obiekt /nazwa jak w karcie/
Folwark - o b o r a I

OBORA I: na rzucie wydłużonego prostokąta, murowana z cegły, nie tynkowana. Na niskim, ceglany cokole, 2-kondygnacyjna, 11-osiowa, z dekoracją elewacji w cegle; odcinkowe obramienia okien, gzyms międzykondygnacyjny rolkowy i wieńczący prosty. Budynek skotwiony. D a c h : 2-spadowy ceramiczny /dachówka - karpiówka podwójnie w łuskę/. W i ę ż b a : 2-kondygnacyjna, w części dolnej 2 rzędy słupów podtrzymujących tramy, wyżej płatwiowo-jętkowa z 2 rzędami stolców. S k l e p i e n i a i s t r o p y : odcinkowe sklepienia Kleina na żeliwnych kolumnach. S c h o d y na wieżbę: drewniane, drabiniaste. Do budynku przylega od str. pd. niska, ceglana dobudówka mieszcząca 2 garaże, nakryta płaskim, okapowym dachem; 2 pary w r ó t zamknięte odcinkowo; dekoracja elewacji w cegle. I n s t a l a c j e : odgromowa, odwadniająca, wodna. S t a n z a c h o w a n i a : ogólnie niezadowolający.

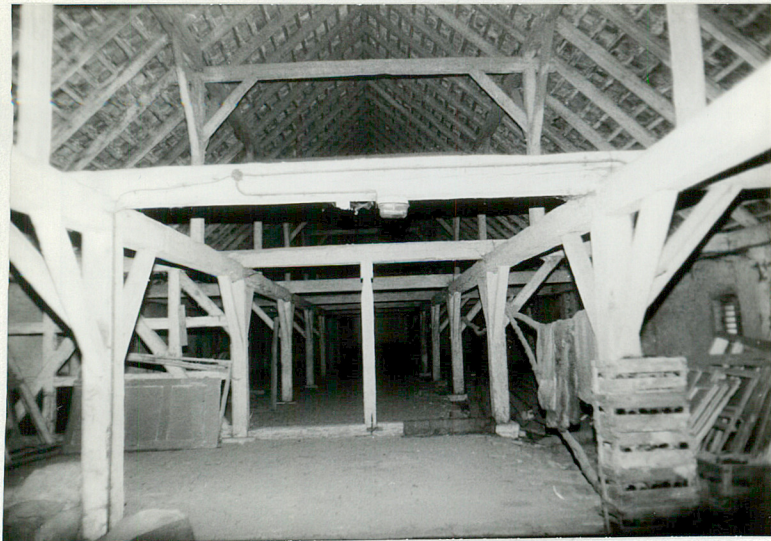
2. Obiekt /nazwa jak w karcie/
Folwark - s t o d o ł a I

STODOŁA I: na rzucie prostokąta, murowana z kamienia i cegły, otynkowana, nakryta d a c h e m 2-spadowym ceramicznym, częściowo podpiwniczona od wschodu. Dekoracja elewacji w postaci szerokich, płyt - kich, prostokątnych blend z otworami szczelinowymi, między którymi prosty pilaster. Gzyms wieńczący profilowany. W górnych partiach ścian szczytowych dodatkowe blendy zamknięte półkoliście, szczyt opracowany uskokowo. W i ę ż b a: pierwotnie na 4 rzędach dolnych słupów /2 przyściennie/, wyżej płatwiowo-jętowa z 2 rzędami stolców /płatwie podwójne/. Piwnica sklepiona kolebką o wykroju koszowym, podzielona 3 arkadami o wykroju odcinkowym, wspartymi na 2 murowanych filarach. 2 pary w r ó t prostokątnych, rozsuwanych, ze stolarką wtórną. Do e l e w a c j i od pn. przylega niska dobudówka o konstrukcji ryglowej z wyp. ceglanym, nakryta 2-spadowym dachem okapowym o bardzo małym spadku nachylenia połaci. D a c h wsparty na 2 stolcach przyściennych i jętce, ujętych kleszczami. I n s t a l a c j e: odgromowa, wentylacyjna /grawit. i mech./, elektryczna nadtynkowa. S t a n z a c h o w a n i a: dach nieszczelny, więźba zdekompletowana i uszkodzona w części wsch.; stan konstrukcji ryglowej zły.

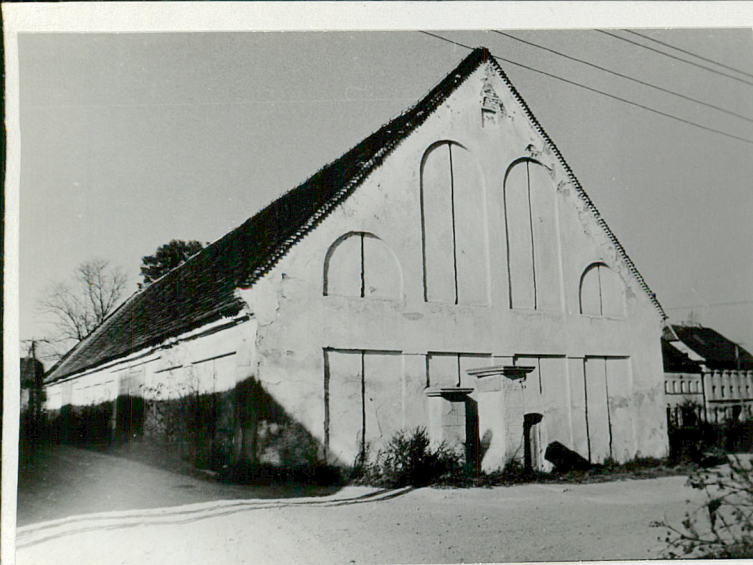
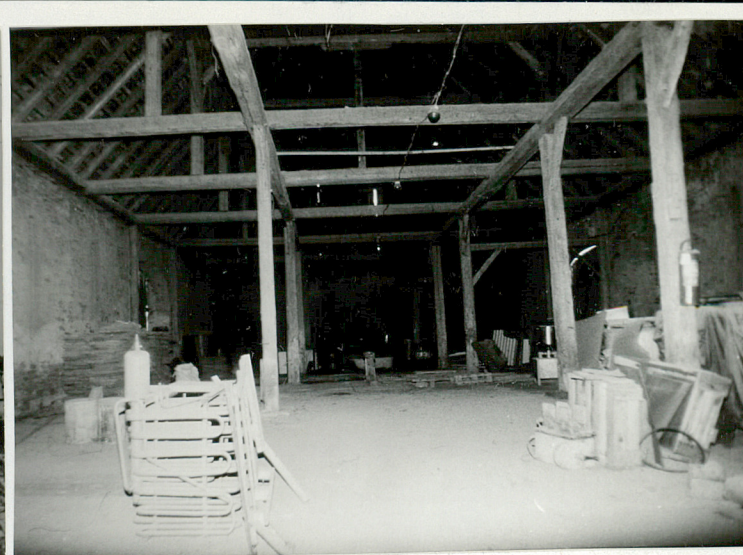
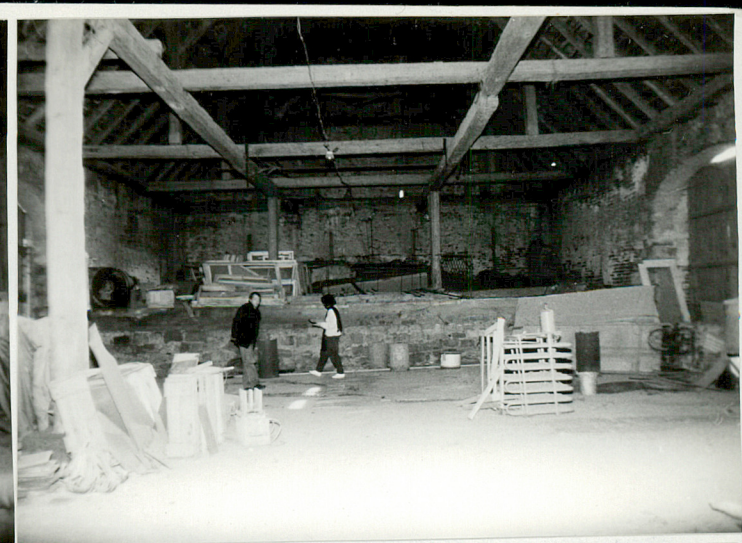
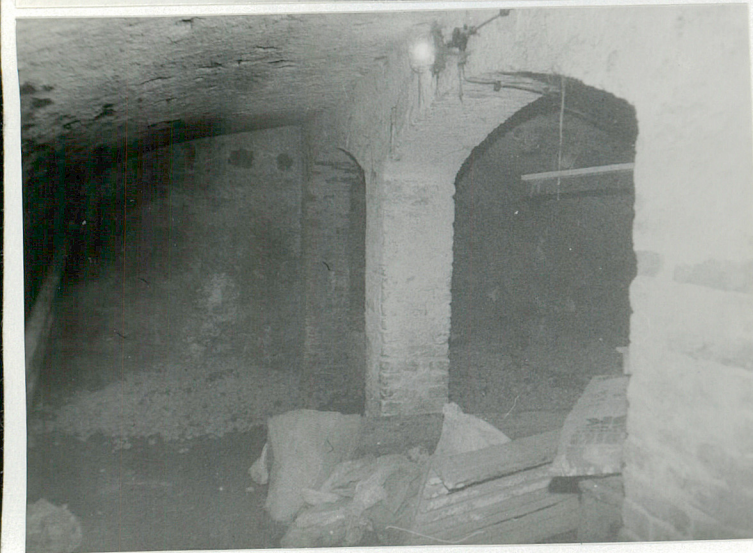
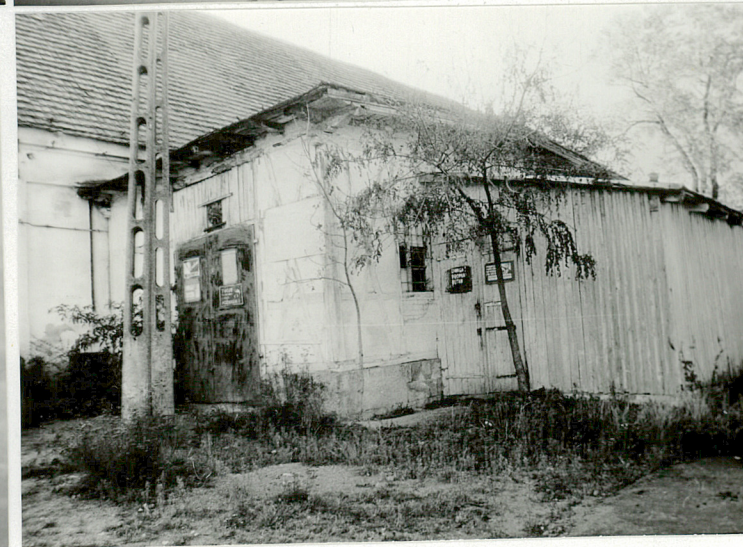
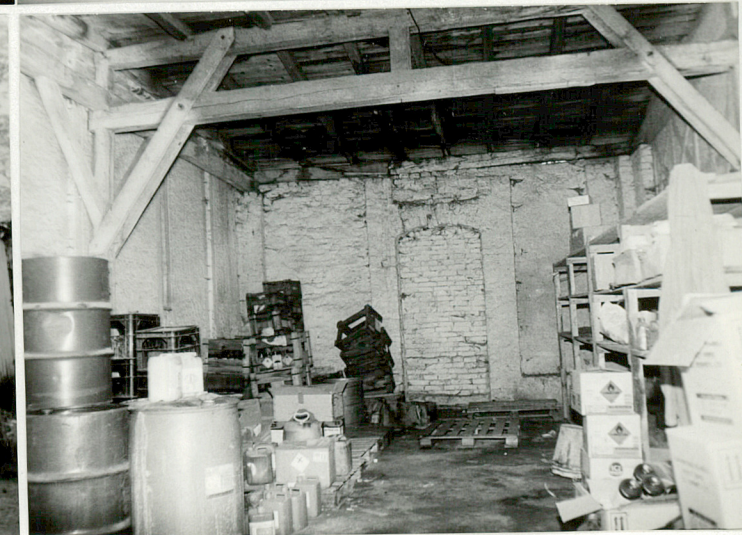
2. Obiekt /nazwa jak w karcie/
Folwark - o b o r a II

OBORA:II: na rzucie wydłużonego prostokąta, murowana z ciosów piaskowcowych /do wysokości ok. 3 m/ i cegły, otynkowana, nakryta dachem naczółkowym, ceramicznym i falistym eternitem. 3 otwory zsypowe wycięte z połaci dachu w postaci drewnianej konstrukcji, nakrytej pulpitowym dachem z falistego eternitu; do nich dostawione metalowe schodki. W i ę ź b a: płatwiowo-jętkowa na 2- i 3 rzędach stolców stojących na tramach, wspartych o ściankę kolankową; impregnowana /ślady pożaru nad częścią zach./ . S k l e p i e n i a i s t r o p y: 3-przęsłowe sklepienia krzyżowe na piaskowcowych kolumnach i półkolumnach; gurty kamienne, wysklepki ceglane. P o s a d z k i: ceglane, z płyt kamiennych i betonowe. O t w o r y okienne prostok. w obramieniach kamiennych, widoczne zatynkowane obramienia 2 otworów drzwiowych w cegle; stolarka krosnowa 3-skrzydłowa. O t w o r y drzwiowe ze stolarką 2-skrzydłową, wtórną. I n s t a l a c j e: wodna, elektr. nadtynkowa, odgromowa. S t a n z a c h o w a n i a: dach z licznymi ubytkami, więźba częściowo uszkodzona przez owady i pożar, konstrukcja dachów otworów zsypowych zniszczona, mocno uszkodzone tynki, osłabione sklepienia /spękania, wypłukana zaprawa/, zawilgocone mury.

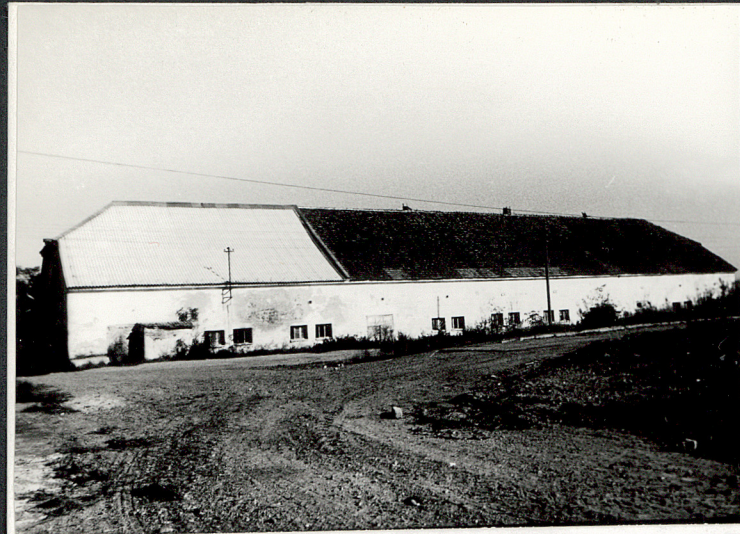
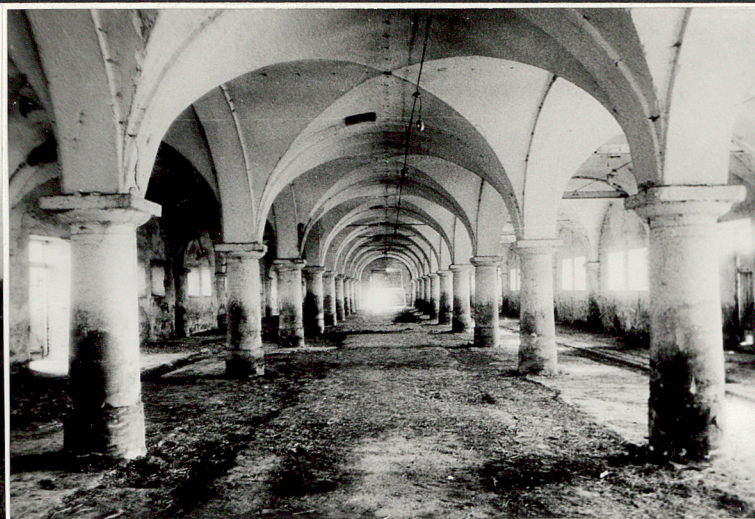
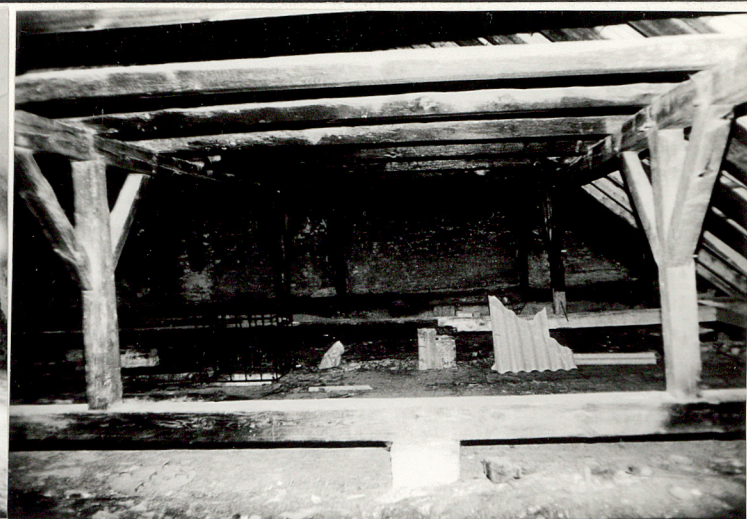
STODOŁA II: na rzucie prostokąta, murowana z cegły, z dekoracją elewacji w cegle /filary, fryz, odcinkowe łuki arkad/ i tynku /prostokątne powierzchnie ścian między filarami z ceglanym łukiem arkady/; nakryta d a c h e m 2-spadowym ceramicznym. W i ę ź b a: 5 rzędów stolców /2 przyścienne, 2 ukośne i środkowy/ związane 3 rzędami kleszczy; stolce ukośne i środkowy dodatkowo stężone górną kleszczami i zastrzałami. P o s a d z k a ceglana. O t w o r y: 3 pary otworów wjazdowych zamknięte odcinkowo /środkowy zamurowany/. W półn. części stodoły wydzielonej na warsztat /obecnie garaż/, płaskie s k l e p i e n i e Kleina i ceglana posadzka. I n s t a l a c j e: odgromowa, odwadniająca, wentylacji grawitac. S t a n z a c h o w a n i a: zadowalający.

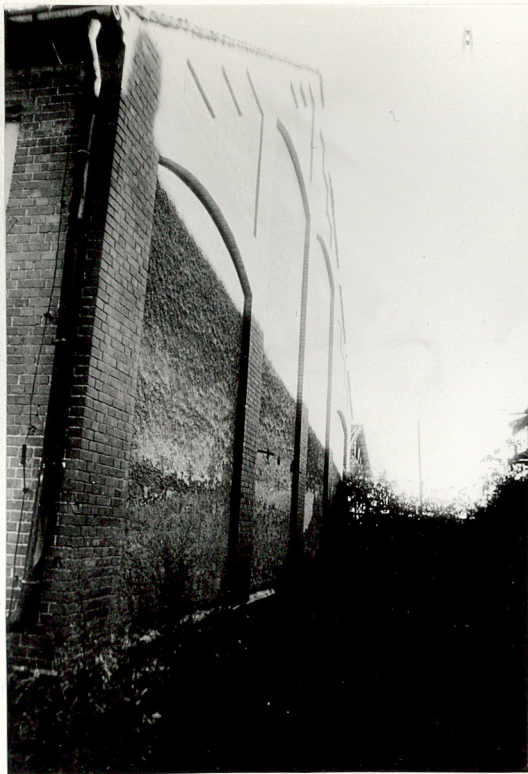
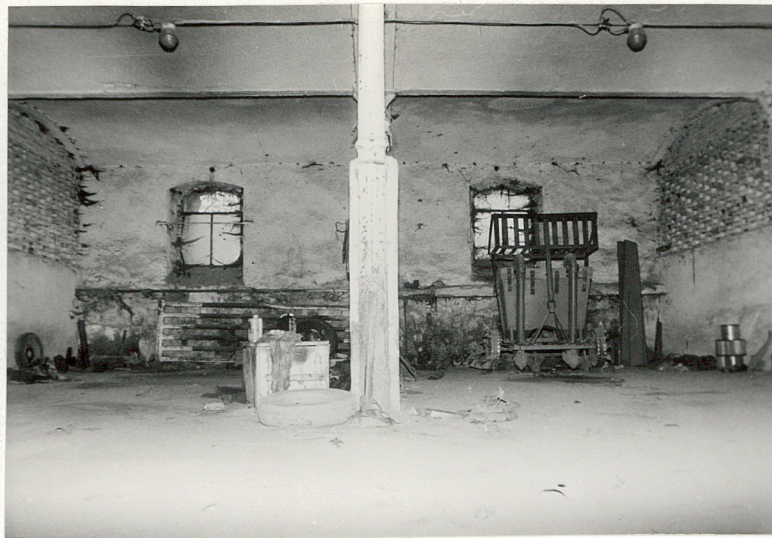
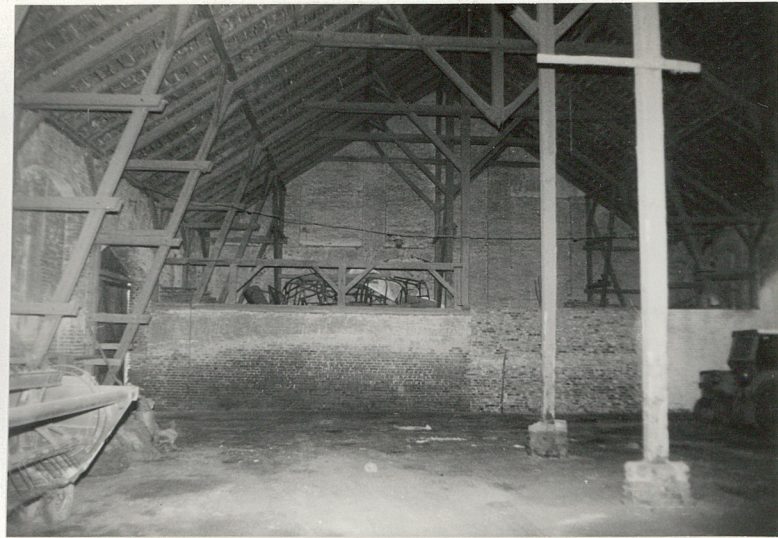
2. Obiekt /nazwa jak w karcie/
Folwark - s t o d o ł a III

STODOŁA III: na rzucie wydłużonego prostokąta, na wysokim, murowanym cokole, o konstrukcji ryglowej z wyp. cegłą oraz sieczką i gliną, z górną częścią odeskowaną, zdobioną rzędem drewnianych kroksztynów, na których spoczywa deska. Ściany szczytowe murowane z kamienia i cegły, z dekoracją ramową, otynkowane fakturalnie, z 3 otworami szczelinowymi w półkolistych blendach. D a c h: 2-spadowy, ceramiczny, okapowy, na ciesielsko opracowanych końcach krokwi. W i ę ż b a: w części dolnej 3 rzędy stolców podtrzymujących tramy, wyżej 2-wieszarowo-kleszczowa. 2 pary w r ó t prostokątnych, otwieranych. I n s t a l a c j e: odgromowa, wentylacji grawitacyjnej. S t a n z a c h o w a n i a: ściany o zachwianej statyce, ubytki w wypełnieniu, dach nieszczelny, ściany zawilgocone.

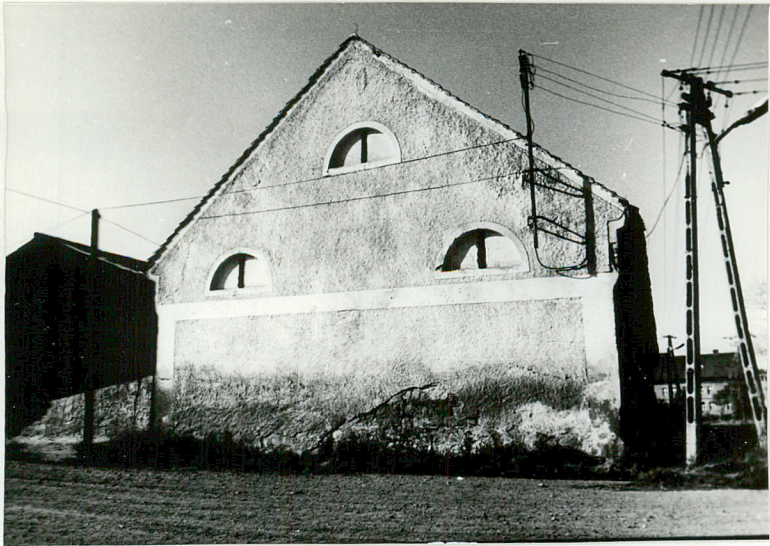
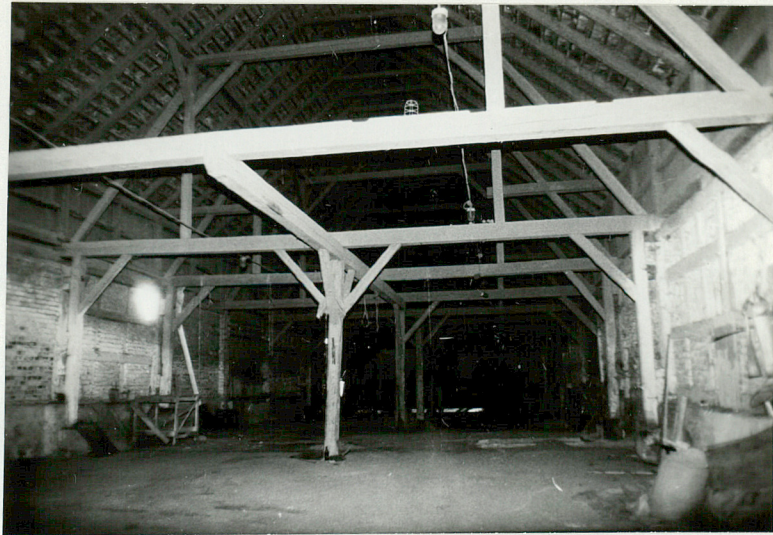
BUDYNEK GOSPOD.: na rzucie prostokąta, murowany z cegły, z dekoracją elewacji w postaci prostok., otynkowanych blend; w ich górnych partiach wąskie okienka w prostok. leżącym. Filary między blendami wykonane z cegły klinkierowej o zaokrąglonych narożach. Gzyms wieńczący uskokowy. Budynek skotwiony. 2 pary w r ó t w ścianach szczytowych. D a c h: 2-spadowy, nakryty falistym eternitem. W i ę ż b a: jednolita - stolce ukośne mocowane 2 rzędami kleszczy do przyściennych i dodatkowo ukośne ujęte kleszczami w części górnej; płatwie stolców przyściennych wsparte na ścianie kolankowej. I n s t a l a c j e: odgromowa. S t a n z a c h o w a n i a: w bardzo złym stanie konstrukc.

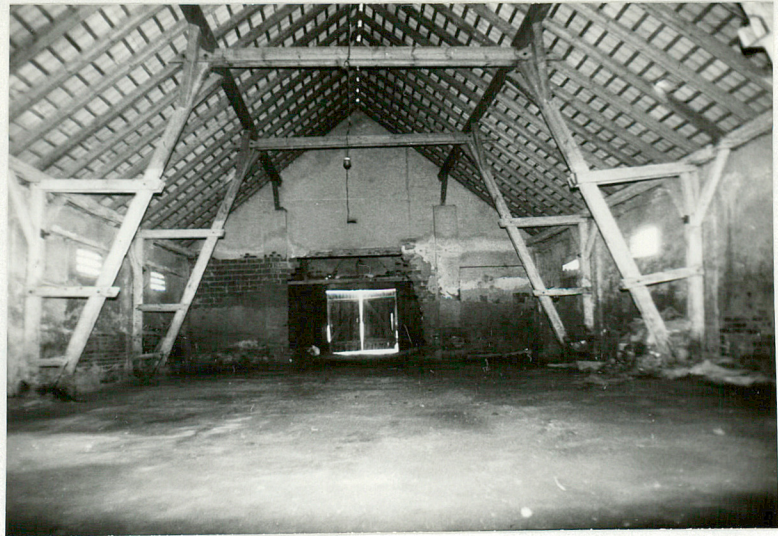
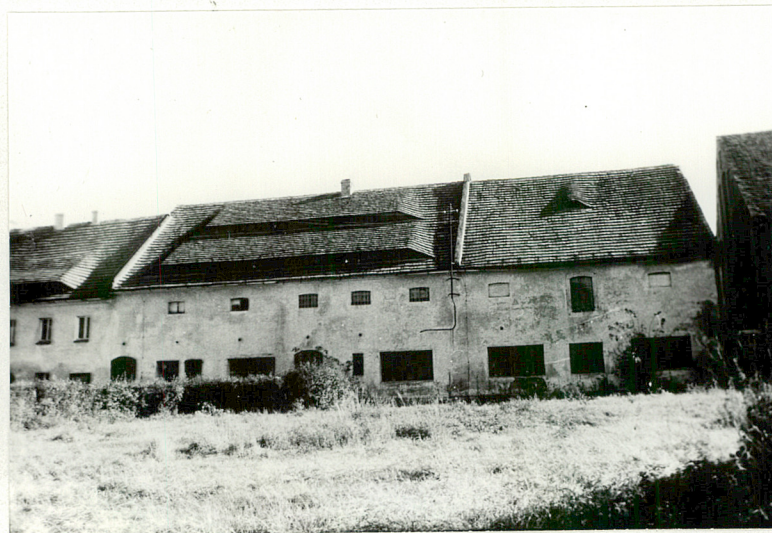
2. Obiekt /nazwa jak w karcie/
Folwark - budynek mieszk.-gosp. ze stajnią

BUDYNEK MIESZK.-GOSP. ZE STAJNIĄ: na rzucie wydłużonego prostokąta, murowany z kamienia i cegły, otynkowany, 2-kondygnacyjny, na niskim cokole. Otwór wejściowy ujęty w kamienny portal, zamknięty prosto. Dach: naczółkowy ceramiczny i 2-spadowy z podłużnymi powiekami; nad częścią mieszkalną 3 przewody kominowe. Więźba: dwuwieszarowa, zaatakowana przez owady /nad stajnią/ i płatwiowo-jętkowa z 1 rzędem stółców. Sklepienia i stropy: w piwnicy kolebka odcinkowa i półkolisty ceglany /pod częścią mieszkalną/, w części gospod. 3-przęsłowe sklepienia żaglaste na murowanych filarach i żelaznych kolumnach. Stropy drewniane, płaskie z podsufitką /część mieszkalna/ oraz belkowe na 2 podciągach i słupach /górne kondygn. budynku stajni/. Otwory okienne prostokątne, w części gospod. wtórne, szerokie, ze ślusarką wielopolową. Schody: do piwnicy 1-biegowe z ciosów piaskowcowych, wyżej drewniane, zabiegowe, z pierwotnie tralkową balustradą i toczonym słupkiem. Posadzki, podłogi: posadzki betonowe i kamienne, podłogi deskowe. Stolarstwo okien: skrzynkowa, 2-skrzydłowa /wtórna/, drzwi: nieoryginalne. Instalacje: wod.-kan., elektryczna, wc, piec, odwadniająca, odgromowa. Stan zachowania: dach nieszczelny, więźba o zachwianej statyce, zniszczone tynki elewacji z powodu zawilgocenia.
