Budynek mieszkalny

1 poł. XVIII w.

Dzierżoniów

Dzierżoniów
ul. Krasickiego 21

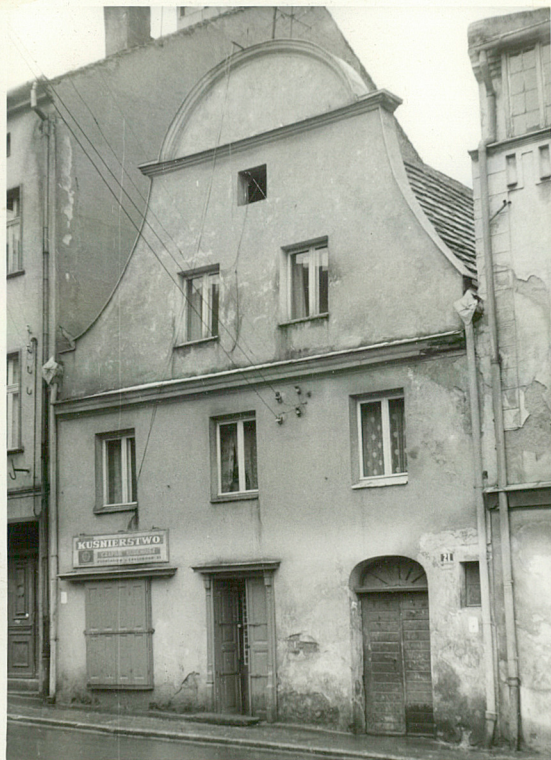
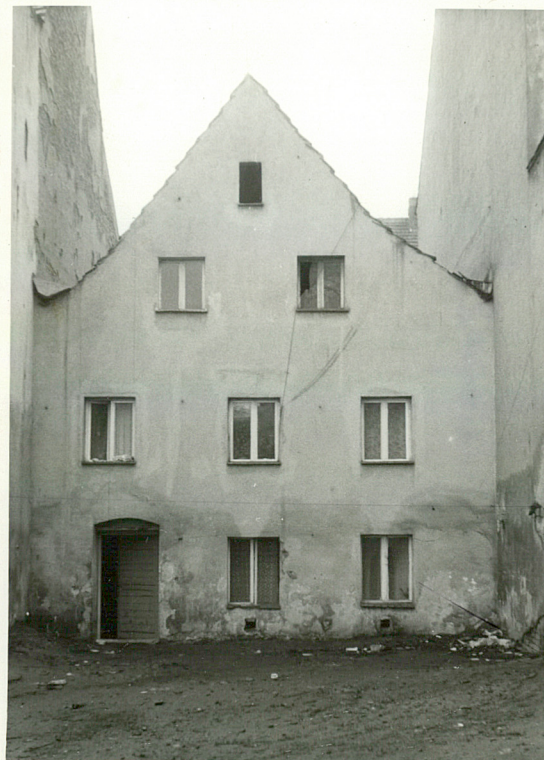
11. Zdjęcie, plan sytuacyjny, rzuty

Budynek o formach charakterystycznych dla baroku, o typowym trójkątnym szczycie łagodną krzywą linią spływającym w dół.

Jest to budynek konstrukcji murowej, częściowo podpiwniczony. Bardzo głębokie piwnice wymurowane są z kamienia, sklepienie kolebkowo. Wyższe kondygnacje mają ściany z cegły pełnej na zaprawie wapiennej. Stropy drewniane, więźba dachowa drewniana o konstrukcji jętkowej, kryta dachówką karpiówką podwójnie w łuskę.

Dom zbudowany jest na planie prostokąta o wym. 11,5 x 7,5m. Dwutraktowy, ma sień biegnącą przez całą długość budynku. Na parterze unajdują się dwa pomieszczenia, oba wtórnie poprzdzielane ścianami, co w sumie daje cztery pokoje. W sieni mieszczą się drewniane schody zabiegowe, prowadzące na pierwsze piętro. Z sieni też prowadzą zabiegowe schody kamienne, na dół do piwnicy.

Z zewnątrz budynek ma kształt leżącego prostopadłościanu, nakrytego dwuspadowym dachem. Główna fasada od strony ulicy Krasickiego jest dwukondygnacyjna, trzyosiowa. Parter mieści witrynę sklepową, wejście do sklepu oraz główne wejście do budynku sklepienie łukiem koszowym. Pierwsze piętro o prostokątnych oknach, oddzielone jest gzymsem od trójkątnego szczytu przykrytego łukiem pełnym, spływającego lekko wygiętą linią w dół i mieszczącego dwa prostokątne okna poddasza.

14. Kubatura 440 m ³	15. Powierzchnia użytkowa 118 m ² pow. lokalu usług. 34m ²	16. Przeznaczenie pierwotne Budynek mieszkalno-usługowy	17. Użytkowanie obecne Budynek mieszkalno-usługowy
18. Prace budowlane i konserwatorskie, ich przebieg i dokumentacja brak danych o jakichkolwiek remontach poza okresowym malowaniem.		19. Stan zachowania (fundamenty, ściany zewnętrzne, ściany wewnętrzne, sklepienia, stropy, konstrukcje dachowe, pokrycie dachu, wyposażenie i instalacje) Ściany piwnic i parteru zawilgocone, odchylone od pionu, popękane. Stropy, schody i więźba dachowa przegniła. Dachówki zmurszałe. Instalacja wodno-kanal. skorodowana.	
20. Najpilniejsze postulaty konserwatorskie Osuszenie murów, ponowne otynkowanie budynku wewnątrz i zewnątrz, wymiana, ew. wzmocnienie i impregnacja więźby dachowej, przełożenie dachówek.
