23411 DAWNY KŚCIOŁ BEGINEK, *ex kościół wielonoświątkowców 200K ANASTASIS*

1749

JAWOR

DAWNY KOŚCIÓŁ BEGINEK

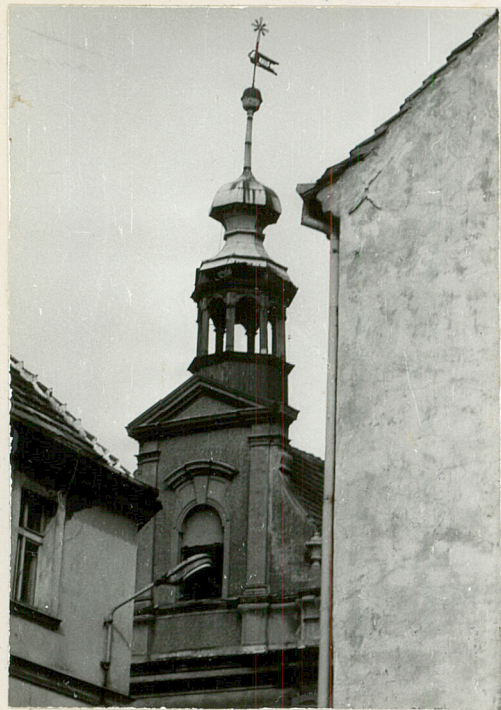
fot.8 sygnaturka

Druga kondygnacja o ścianie lekko wybrzuszanej, flankowanej oilastrami tokańskimi, ujęta prostymi łukowatymi spływami. Przebita jednym oknem zwieńczona prostym frontonem o lekko krępowanym gzymsie. Nad pilastrami dolnej kondygnacji wazony. / fot.11/. Nad elewacją 8- boczna ~~sygnaturka~~ z barok. przeźroczowym hełmem zwieńczonym miedzianą kulą i chorągiewką. / fot.8/ Okna w profilowanych obramieniach, nad oknami wyłamane krzywoliniowe wysokie gzymsy. / fot.10/. Skromny portal / fot. 9/ o skośnie ustawionych węgarach z konsolami pod krzywoliniowym trapezowatym gzymsem- frontonem. Elewacja boczna / fot.7/ i tylna / fot.5,6/ nieozdobne, pokryte tynkiem nakrapianym, podzielone na przęsła pasami białego gładkiego tynku, w takich samych obramieniach okna.

20. Najpilniejsze postulaty konserwatorskie Naprawa pokrycia dachowego i sygnaturki. Remont rynien. Naprawa i oszklenie okien, Osuszyć fundamenty Wysoce pożądana zmiana użytkowania.

Widoczna z rynku sygnaturka stanowi istotny urbanistycznie akcent widokowy - nie należy dopuścić do jej zniszczenia co nastąpi w krótkim czasie, oile nie zostanie dokonany remont.

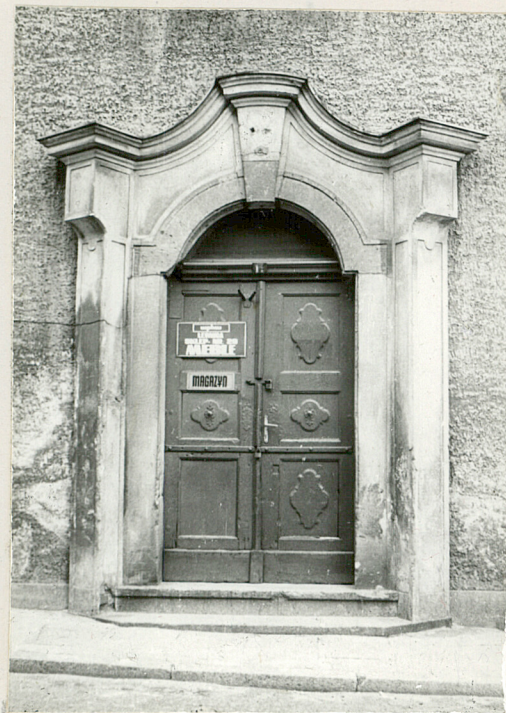
fot.109portal wejściowy

Portal wejściowy kamienny.

Drzwi wejściowe dekorowane nałożonymi płycinami- plaketkami o krzywoliniowym rysunku. /fot. 9/

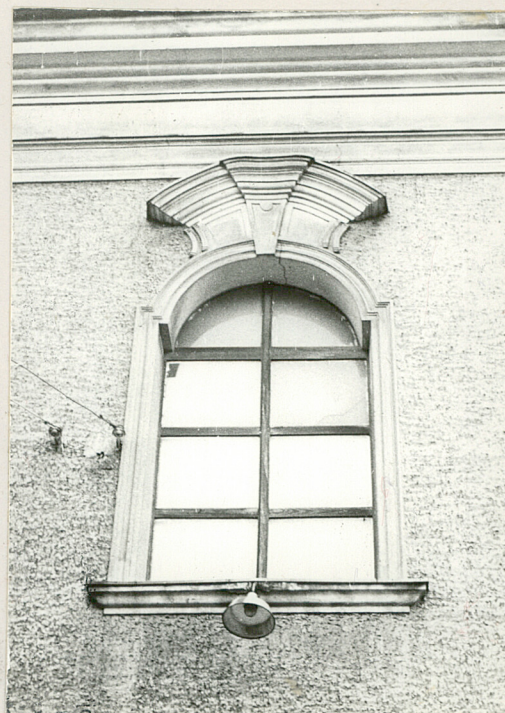
fot.10^9kno w fasadzie front.

Okna pojedyncze krosnowe, szklone dużymi taflami/ nieoryginalne/- fot.10.

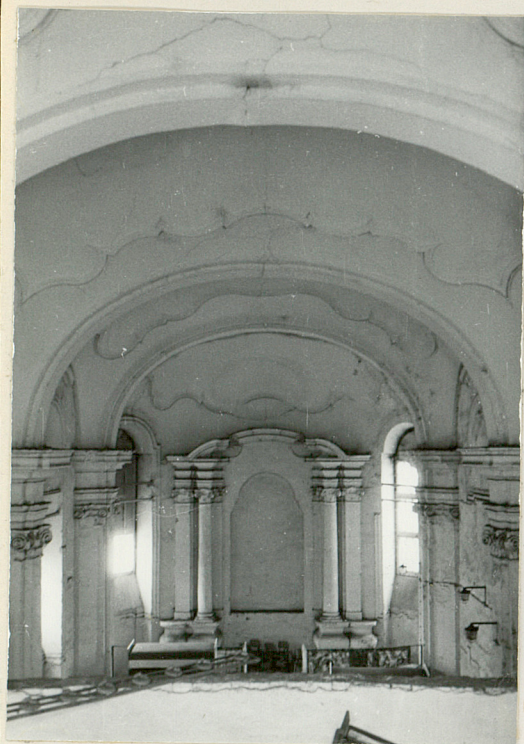
fot.12 widok wnętrza z chóru zach.

Ściany wnętrza rozczłonkowane jońskimi pilastrami ustawionymi trójkami- boczne skośnie / fot. 12, 15/. Na rozdzielonych gurtami sklepieniach profilowane listwy tworzą obramienia plafonów o fantazyjnej krzywoliniowej formie /fot. 12, 13/. W prezbiterium wnętrza na obraz ołtarzowy ujęta kolumnami kompozytowymi dźwigającymi bogaty rozerwany gzyms / fot. 16/. Po bokach okrągłe piedestały.

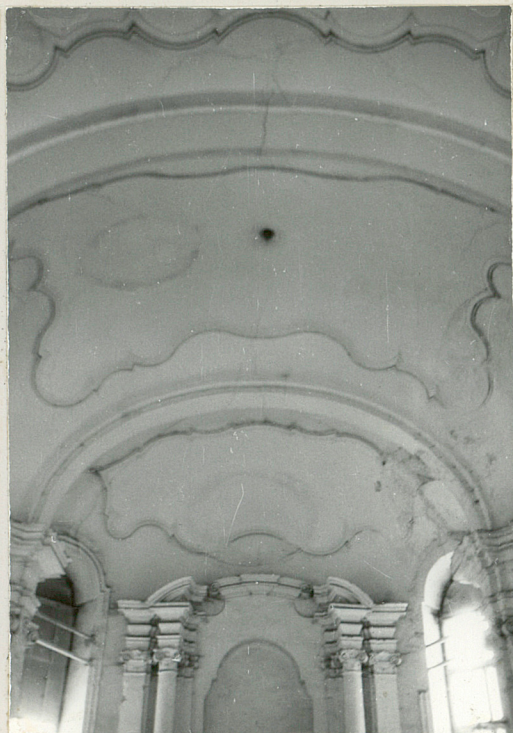
fot.13 sklepienie nawy i prezbiterium

Sklepienia, żaglaste grubości 1 cegły wzmocnione widocznymi od góry żebrami grubości 1/2 cegły. Na takim samym sklepieniu oparty chór zachodni.

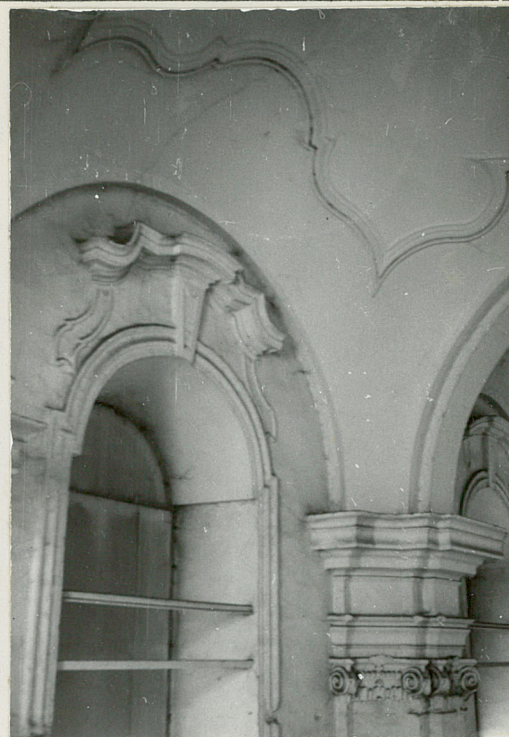
fot.14 fragment ściany pñ.

W ścianie Pñ. okna wprofilowanych obramieniach, nad nimi krzywoliniowe wykłamane gzymsy / fot. 14/. Na ścianie pñ. podobne obramienia / dla mało-wideł/, dołem prostokątne uszakowe obramienia.
