P A Ł A C

k. XVIII w.

P A T N Ó W

1. Miejscowość PATNÓW	2. Obiekt (nazwa jak w karcie) P A Ł A C	3. Zawartość wkładki (nazwa obiektu lub materiału uzupełniającego) dalszy ciąg opisu
--------------------------	---	---

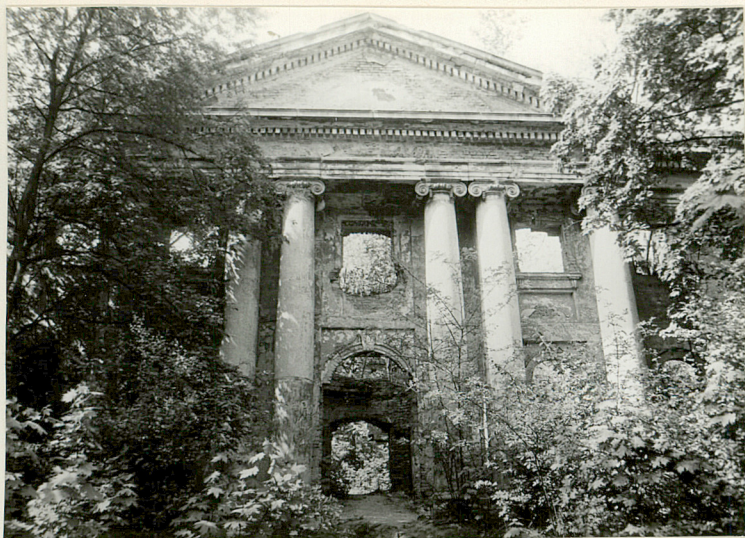
7

Elewacja główna, południowa: - 9-osiova, w tym z 3-osiowym portykiem kolumnowym, skomp. w wielkim porządku. Sześć jońskich kolumn, stojących na kwadratowych postumentach /dekorow. w partiach kapiteli dodatkowo kampanullami/, ujmuje jeden szeroki otwór wejściowy /2 parzyste/ i okna /2 pojed./.

7. Ryzalit elewacji głównej
8. Fragment portalu głównego
9. Głowice kolumn portyku
10. Baza kolumn portyku
11. Kolumny portyku
12. Fragment okna przyziemia w partii portyku

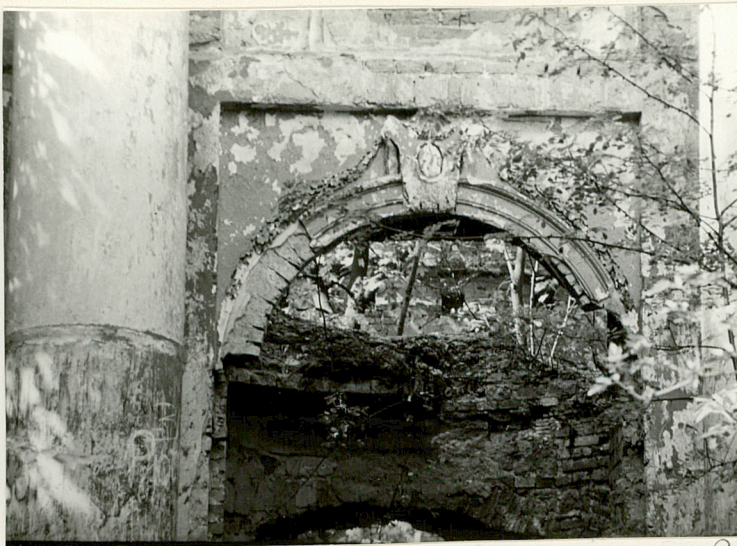
8

Półkoliście zamknięte otwory okienne i drzwiowe przyziemia portyku w płaskich niszach prostokątnych oraz w obramieniach architektonicznych, złożonych z pilastrów o kostkowych kapitelach i profil. archiwolty z kluczem w formie uproszczonego kartusza herbowego. Przez kartusz przechodzi w dwóch miejscach girlanda z dębowych liści, ułożona zgodnie z krzywizną archiwolty. Kartusz otworu wejściowego z kaboszonem. Okno II kondygn. portyku nad wejściem ujęte w gładkie pilastry z kapitelem /forma nieczytelna/ i profil. prosty odcinek gzymsu. W pasie fryzu pod gzymsem liście dębu. Pod oknami II kondygn. portyku piaskowcowy gzyms podokienny, wsparty na kostkach z dek. 2 wydłużonymi kaboszonami. Pod gzymsem prostokątna płycina.

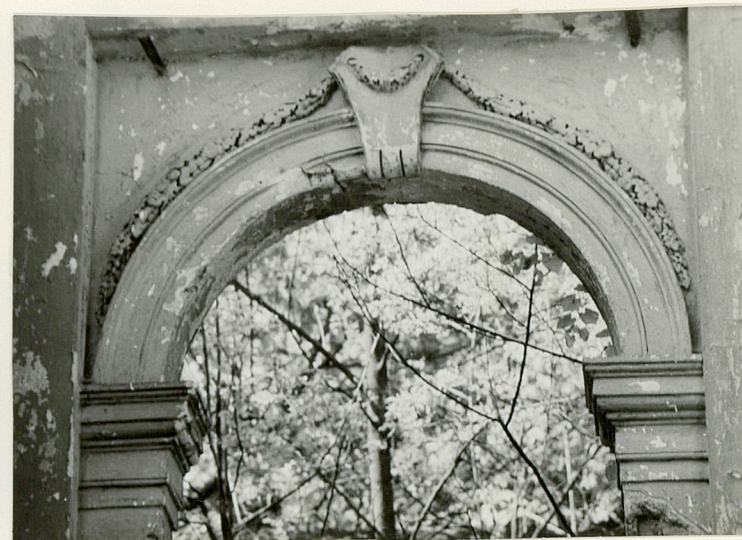
12

Portyk wyznacza szerokość nieistniejącego już ganku i schodów. Z konstrukcji ganku pozostały piaskowcowe murki oporowe. Okna przyziemia i II kondygn. w płaskich, gładkich niszach, powtarzających kształt okna: w przyziemiu zamknięte półkoliście, w II kondygn. prostokątne.

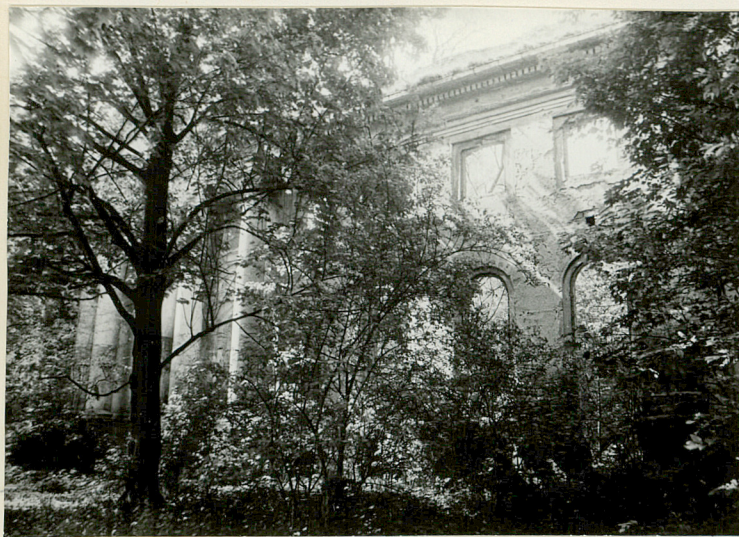
1

1. Fragment elewacji głównej
2. Dekoracja okna II kondygn. portyku
3. Fragment gzymsu podokiennego  
w elewacji głównej
4. Elewacja wschodnia
5. Fragment skrzydła elewacji pn.
6. Elewacja północna

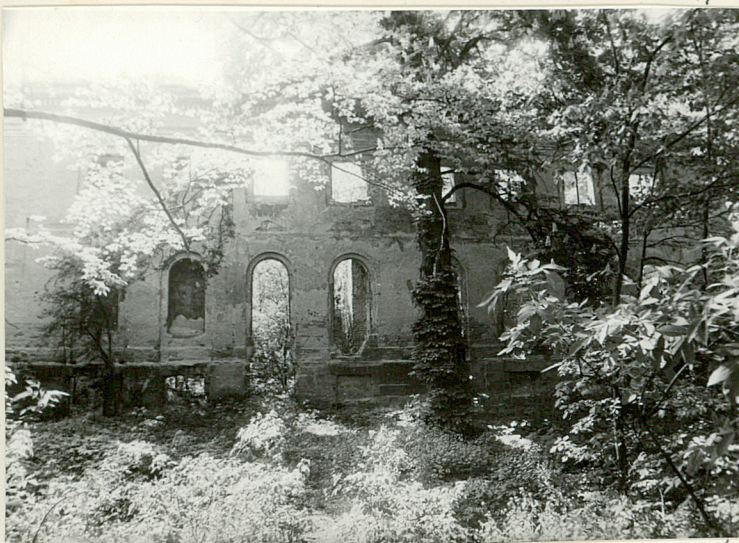
Elewacja wschodnia: - 8-osiova, o podziałach i dekoracji jak korpus gł.; od pd. 4 osie okien piwnicznych zamurwane - w postaci blend. Dwie osie okien parteru i II kondygn. od pd. z dekoracją pozorną.

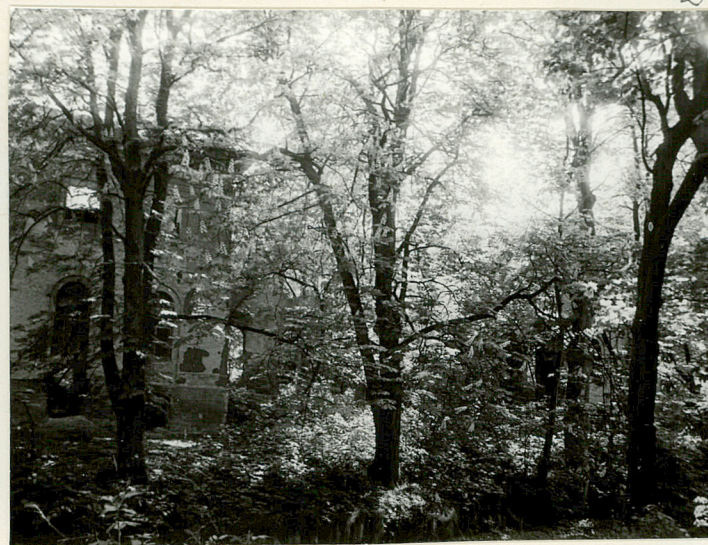
5

Elewacja północna: - Partie skrzydeł od pn. i wewnętrzne: 2-osiove, z pozornymi podziałami okiennymi w obu kondygnacjach. Ślady pozornych podziałów piwnicznych okien obu skrzydeł.

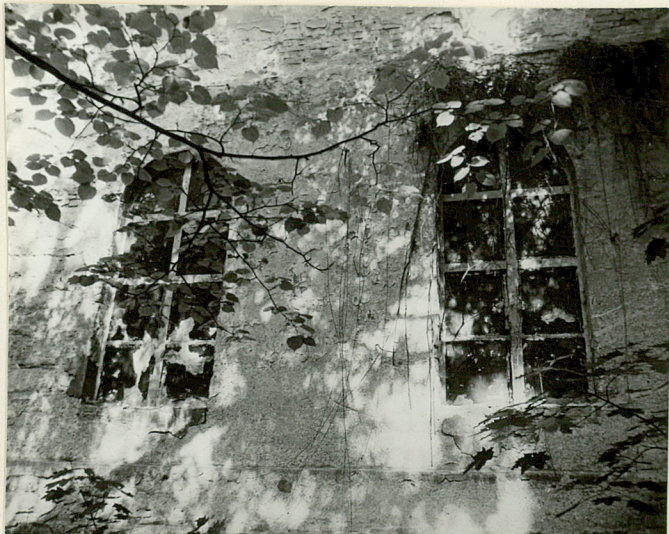
113

- 13.Okna pozorne elewacji północnej
- 14.Fragment elewacji gł.od zachodu
- 15.Sala balowa w skrzydle wsch.
- 16.Pomieszczenie II traktu od północy
- 17.Sień okrągła
- 18.Fragment sali II traktu od północy

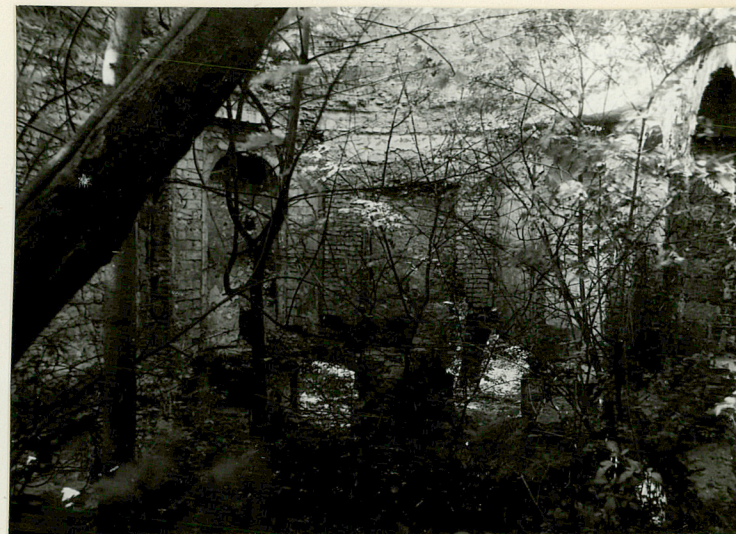
115

Wnętrze i wyposażenie: - centralna, okrągła sala I traktu i sala balowa /na planie owalu/ w skrzydle wsch.  
z dekor. półkoliście sklepionymi niszami.

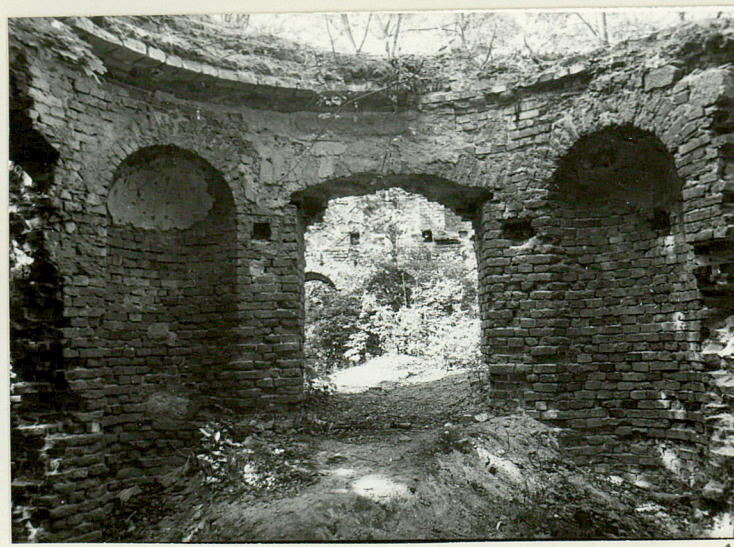
117

Sklepienia i stropy: - w piwnicach sklepienia płaskie, krzyżowe i kolebkowe. W przyziemiu i II kondygn. nie istnieją. Ślady sklepienia-kopuły w centralnym, okrągłym pomieszczeniu I traktu, które obwiedzione piaskowcowym gzymsem ze stiukowymi kroksztynami. W sali narożnej pn.-zach. skrzydła zach. zachowane trompy.

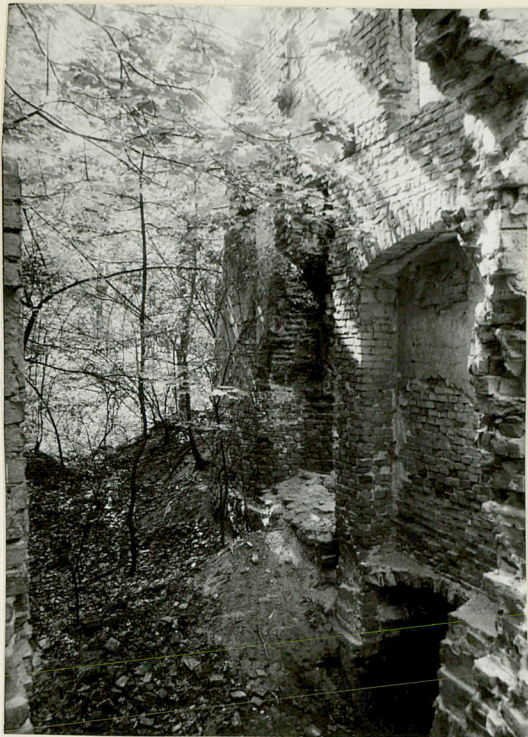
19

- 19.Pomieszczenie narożne I traktu od zachodu
- 20.Studnia pod gankiem głównym
- 21.Fragment piwnicy pod sienią główną
- 22.Korytarz piwniczny
