1. Obiekt

DWÓR

I poł. XVIII w.

P S A R Y

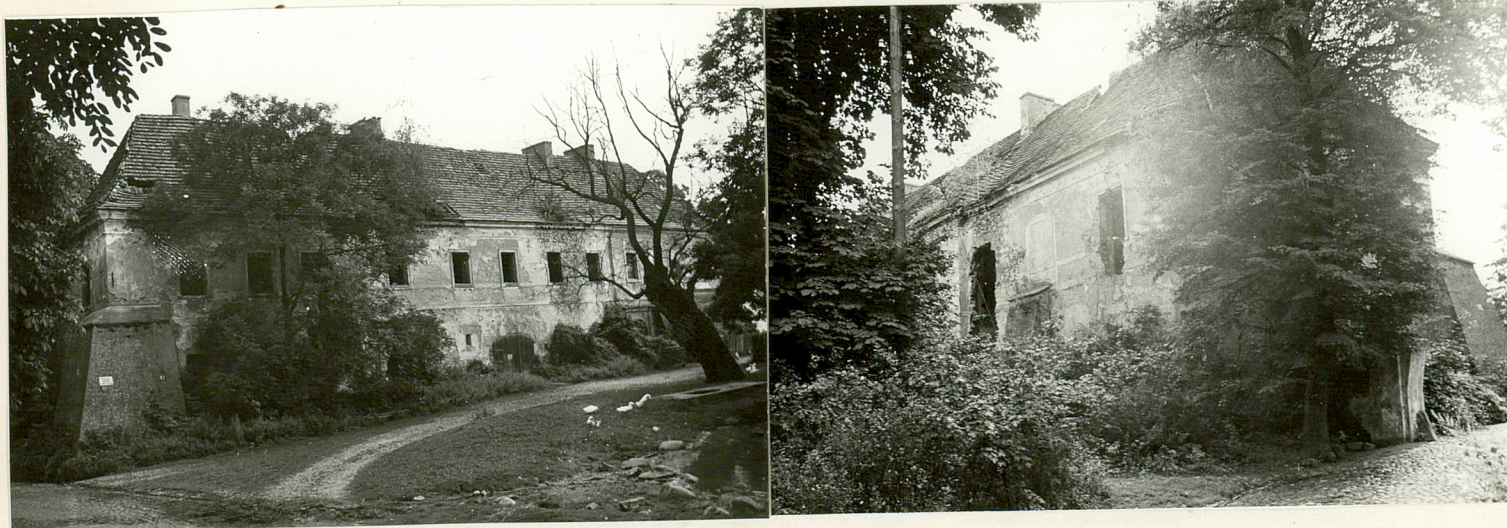
11. Zdjęcia, plan sytuacyjny, rzuty

Dwór usytuowany w obrębie zabudowań gospodarczych we wsi Psary,
przy drodze.

Murowany z cegły, tynkowany, pozostałości stropów drewnianych
z podsufitką, w części północnej budynku ślady sklepień kolebkow-
wych częściowo zawalonych. Więźba dachowa drewniana o konstrukcji
krokwiowo-stolcowej i wieszarowej z wiązarami podwieszonymi.

Dach kryty dachówką ceramiczną ułożoną w koronkę.

Budynek założony na planie prostokąta wydłużonego, dwutraktowy
z bramą wjazdową na osi w elewacji południowej.

Bryła zwarta, dwukondygnacyjowa, dziewięcioosiowa, podpiwniczona,
oszkarpowana na narożach, kryta dachem czterospadowym. Kondyгна-
cje oddziela szeroki pas w tynku, pod gzymsem podkapowym dekoracyj-
ny pas w tynku. Elewacje gładkie rozczłonkowane otworami okien-
nymi o wykroju prostokątnym w opaskach w tynku. Brama wjazdowa
dwuskrzydłowa, drewnia z metalowymi okuciami, po obu jej stronach
dwa portale ujęte pilastrami w tynku połączone od góry rodzajem
arkady, zwieńczone profilowanym gzymsem krytym dachówką.

Na piętrze pozostałości dekoracyjnych sufitów - płyciny stiuko-
we. Na parterze wśród belek zawalonego stropu sosręp z datą
ANNO 1726.

14. Kubatura 4.350 m ³	15. Powierzchnia użytkowa 780 m ²	16. Przeznaczenie pierwotne mieszkalne	17. Użytkowanie obecne częściowo mieszkalne
18. Prace budowlane i konserwatorskie, ich przebieg i dokumentacja		19. Stan zachowania (fundamenty, ściany zewnętrzne, ściany wewnętrzne, sklepienia, stropy, konstrukcje dachowe, pokrycie dachu, wyposażenie i instalacje) Stan zachowania zły, tykło część pomieszczeń w części pld-wsch. na parterze użytkowana, pozostałe pomieszczenia opuszczone i zdewastowane, uszkodzony dach, zniszczona konstrukcja więźby dachowej, zawalone stropy, duże ubytki dachówki, ściany nośne w dużym stopniu w ruinie, ubytki w tynku, brk przeszklenia okien, brak stolarki okiennej i drzwiowej, zagrzybienie ścian.	
20. Najpilniejsze postulaty konserwatorskie Zabezpieczenie.
