KARTA EWIDENCYJNA ZABYTEKÓW  
ARCHITEKTURY I BUDOWNICTWA

ZESPÓŁ FOLWARCZNY

2. Czas powstania  
XVIII - XIX w.

3. Miejscowość  
JUGOWA

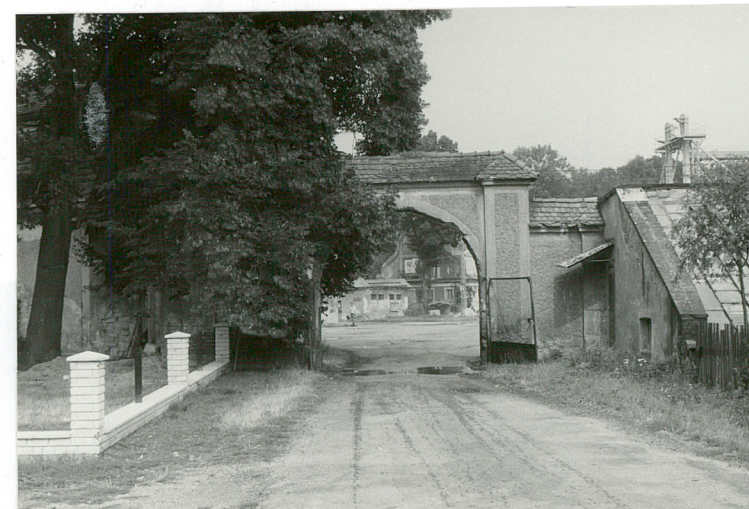
1

1. brama wjazdowa do zespołu od strony pd.
2. podwórze - widok na stodoły "5" i "6"
3. podwórze - widok na rzędcówkę "3" i garaże "2"
4. podwórze - widok z pn. wsch. na pd. zach. (w głębi dom "10" i uprzężalnia "11")
5. garaże "2" - widok od zach.
6. garaże "2" - widok od wsch.
7. staw w parku
8. mur ogrodzeniowy dawnego ogrodu w pd. wsch. części zespołu
9. stodoła "5" - elewacja zach.
10. dom mieszkalny ob. budynek administracyjny "10" - elewacja pn. i wsch.
11. uprzężalnia "11" - elewacja wsch. i pn.
12. j. w. - elewacja pn.
13. j. w. - widok na elewację zach.
14. j. w. - detale zdobnicze
15. j. w. - wystawka nad dawną bramą "11a"
16. rzędcówka (dom inspektora ?) "3" - elewacja wsch. i pd.
17. j. w. - widok na elewację zach.
18. j. w. - elewacja pn.
19. dom mieszkalny nr 83 "13" (dawny dom ogrodnika ?)

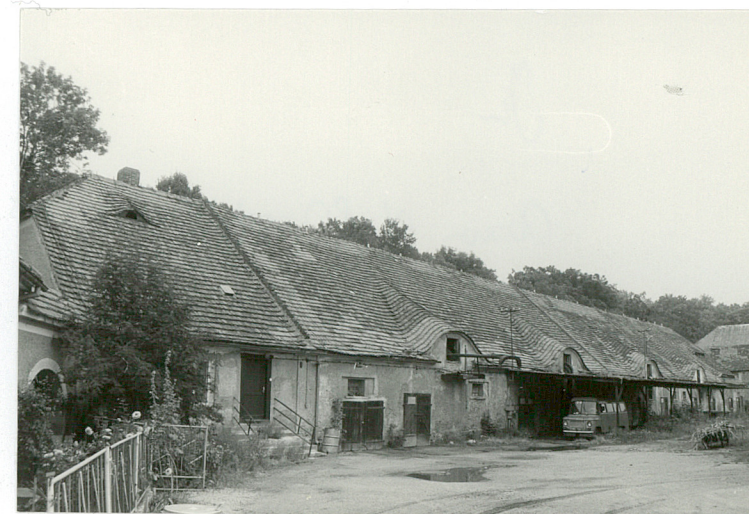
20

**Stan techniczny:** pogarsza się, obiekt jest częściowo nieużytk.; w złym stanie wieżba dachowa, pokrycie dachu, zawilgocone mury, zniszczone rynny.

- 20. elewacja pd. wsch. w widoku od zach.
- 21. elewacja pd. wsch. w widoku od wsch.
- 22. elewacja pd. zach.
- 23. datownik w elewacji pn. wsch.
- 24. fragment elewacji tylnej pn. zach.
- 25. wtórne drzwi w elewacji pd. wsch.
- 26. wnętrze części inwentarskiej
- 27. wnętrze parteru pod spichlerzem, zachowane fragmenty urządzeń transmisyjnych
- 28. poddasze spichlerza - urządzenie wyciągowe

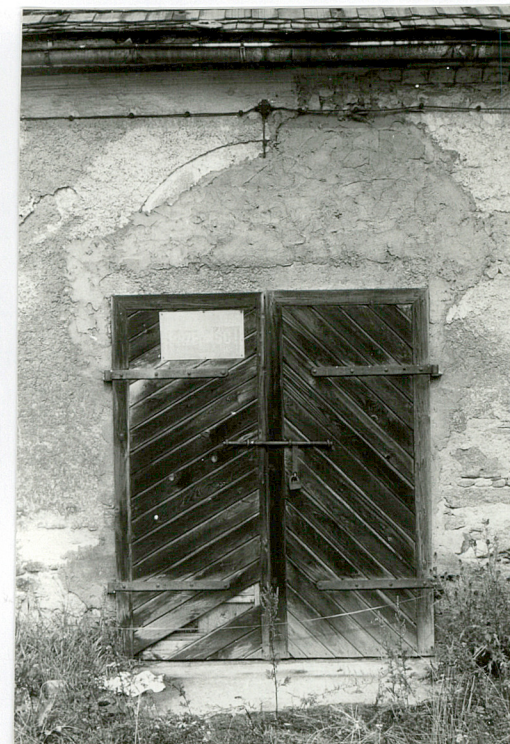
25

**drzwi zewnętrzne** - wtórne, drewniane ramowe dwuskrzydłowe na zawiasach pasowych; otwory drzwiowe pierwotnie przekryte łukiem obecnie prostopadłościenne.

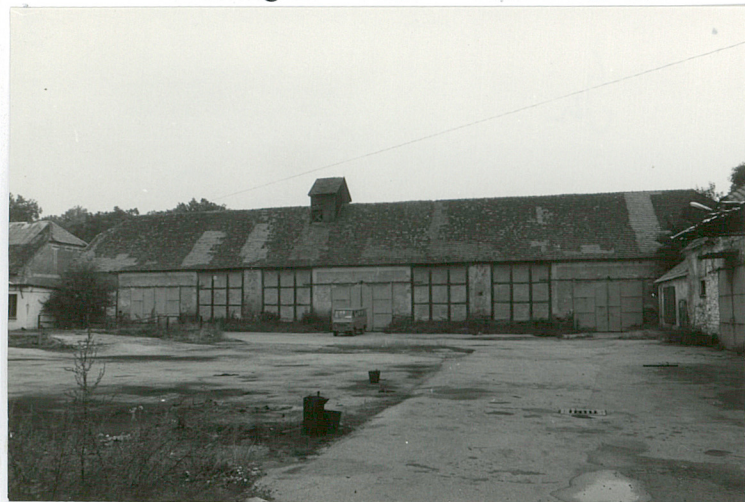
29

stodoła zachowała swą ciekawą pierwotną formę (urządzenie do ładowania słomy w górnych partiach wnętrza) i pierwotną bryłę; stan techniczny obiektu jest zły - mury zniszczone środkami chemicznymi przechowywanymi w budynku, więźba dachowa zaniedbana, pozbawiona konserwacji, ubytki w pokryciu dachu, podest i drabinki na niego prowadzące w znacznym stopniu zmuśałe i niedostępne. W obecnym stanie budynek prawdopodobnie nie nadaje się do remontu.

29. elewacja pd. zach.

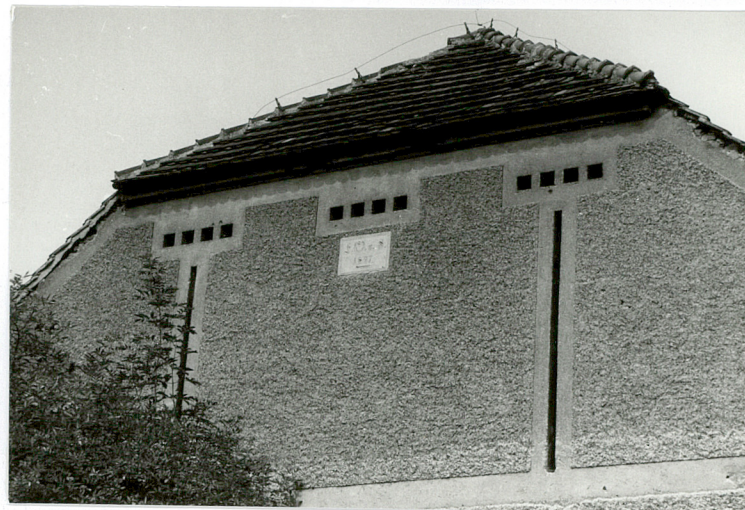
30

szczytowe z ozdobnymi wywietrznikami, w elewacji pd. u szczytu wyryta w tynku data 1877 i trudno czytelne inicjały - F.G (?) v. S.

30. fragment elewacji szczytowej z datownikiem

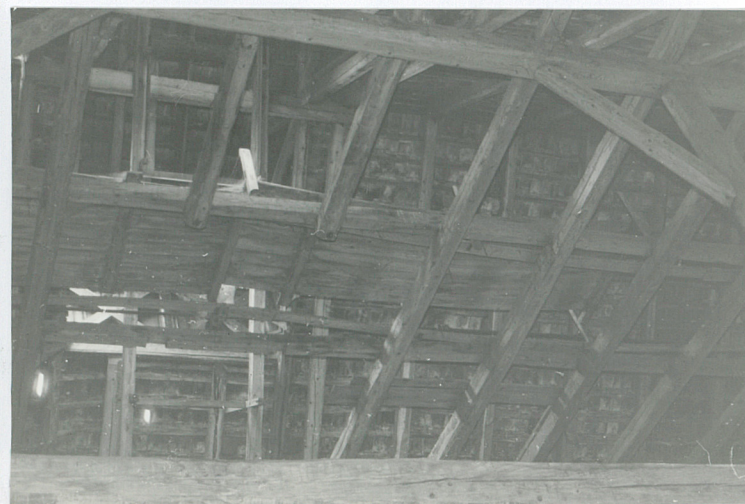
31

dawniej stodoła szerokofrontowa z trzema klepiskami i czterema sásokami, z podestem pod kalenicą po którym przejeżdżały wózki ze słomą rozładowywaną w górnych partiach budynku. Obecnie podział na klepiska i sásoki zlikwidowany - wnętrze jednoprzestrzenne z jednorodnym betonowym podłożem.

31. podest pod kalenicą - widok z dołu

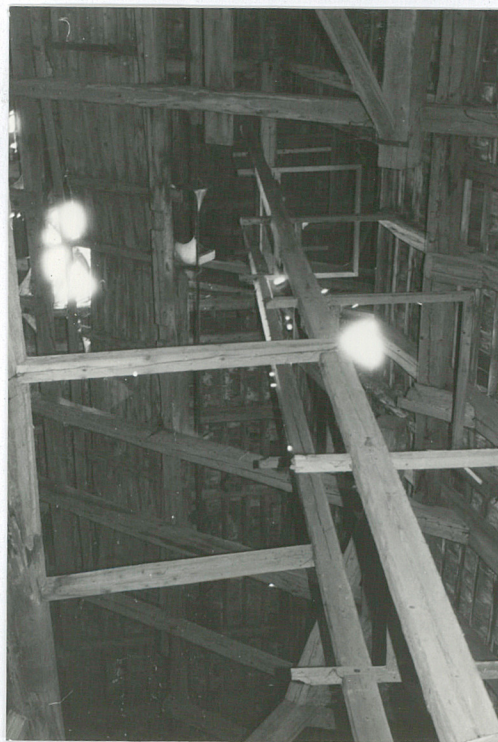
32

zachowały się pozostałości konstrukcji i urządzeń do ładowania słomy w górnych partiach wnętrza - podest, wózki, wyciąg do wózków.

32. fragment urządzenia do wciągania wózków na podest

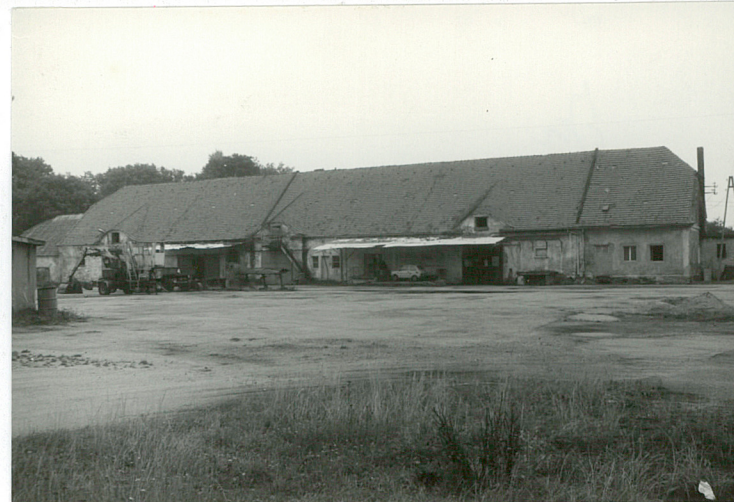
33

zmienione przemurowaniami pierwotnych otworów okiennych i drzwiowych wzdłużne zwieńczone profilowanym gzymsem podokapowym, w połaci dachu nad elewacją frontową trzy kaferki w kształcie wolego oka, w elewacji pd. zach. pierwotne i wtórne otwory okienne oraz wryty w tynku datownik z inicjałami (słabo czytelne) - 1847 (?) F.G. v. J.(?)

**Stan techniczny:** pogarsza się - mury zawilgocone, tynki elewacyjne i wewnętrzne zaniedbane, pokrycie dachu nieszczelne, oberwane rynny.

33. elewacja frontowa - pn. zach.

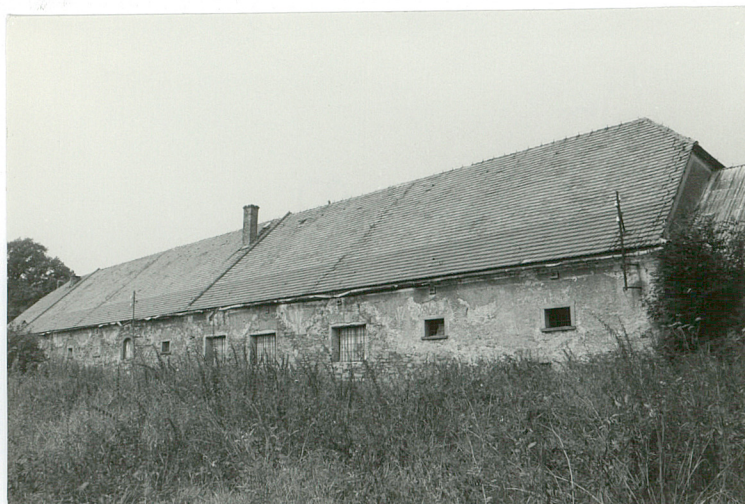
34

34. elewacja tylna pd. wsch.

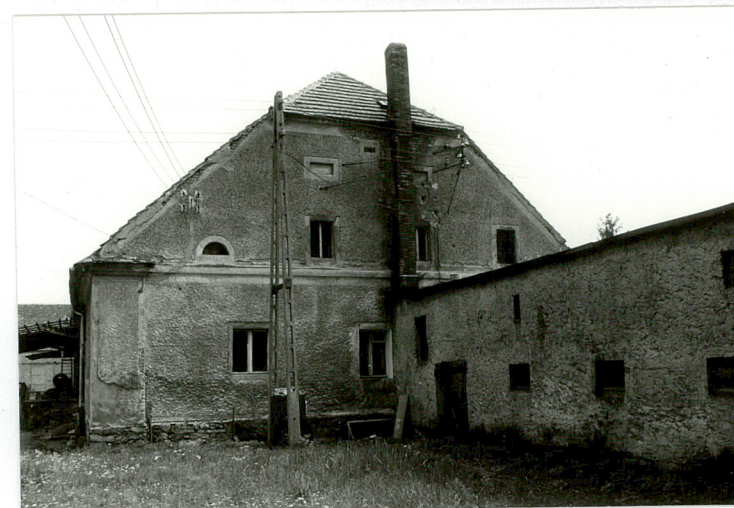
35

35. elewacja szczytowa pd. zach.

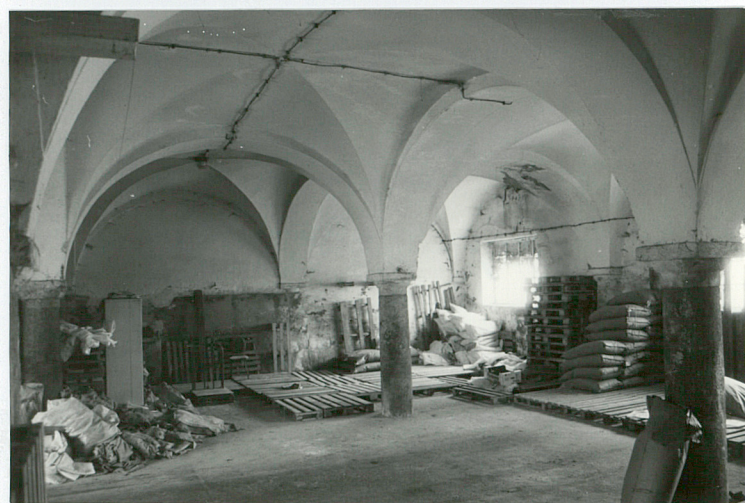
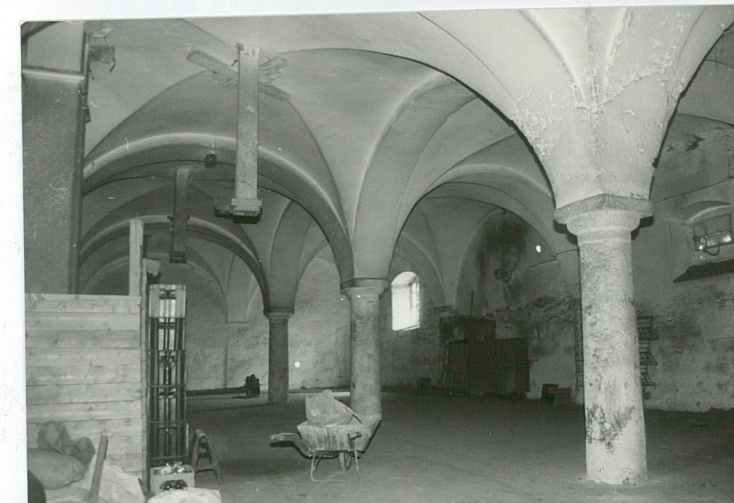
36

składa się z trzech "segmentów" oddzielonych w połaci dachu ściankami ppoż. oraz ścianami działowymi wnętrza; podzielone poprzecznymi ścianami na odrębne pomieszczenia do których wiodą osobne wejścia usytuowane w elewacji frontowej; układ pomieszczeń prawdopodobnie był poddawany kilkukrotnym przekształceniom. W pd. zach. szczycie budynku wyodrębnione są pomieszczenia mieszkalne na wysokości parteru i piętra.

**Stan zachowania:** zachowała się bryła obiektu i sklepienia krzyżowe, przekształcone zostały elewacje.

36.i 37. wnętrze dwóch odrębnych pomieszczeń
