KARTA EWIDENCYJNA ZABYTEKÓW
ARCHITEKTURY I BUDOWNICTWA

STAJNIA KONI WYJAZDOWYCH I WOZOWNIA "3"

3. Miejscowość
ROZTOKA

58-376 Roztoka nr 77

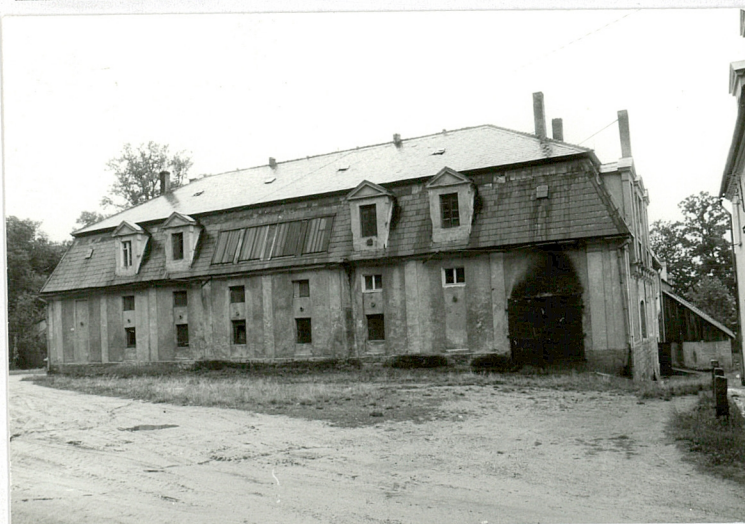
Stajnia oznaczona na planie sytuacyjnym "3" usytuowana jest po zach. stronie pałacu, w niewielkiej od niego odległości. Założona na rzucie wydłużonego prostokąta ustawiona elewacjami szczytowymi na linii pn.- pd. łączy się od strony zach. ze zbudowanym w tym samym stylu budynkiem mieszkalnym "3a" oraz z dostawionym w późniejszym czasie budynkiem o nieustalonej pierwotnej funkcji "3b" (warsztaty?). Obiekty te wraz z usytuowanymi w sąsiedztwie oficynami "2" i "4" położone są na zach. krańcu zespołu pałacowo-parkowego.

obiekt założony na rzucie prostokąta, 1- traktowy, 1- kondygnacyjny z dwupoziomowym poddaszem częściowo o charakterze mieszkalnym, nakryty dachem mansardowym z wystawkami w połaci pn. i facjatkami w pozostałych połaciach; prostopadłościenna bryła obiektu stapia się z bryłą przylegającego od zach. budynku mieszkalnego "3a", który połączony jest z budynkiem stajni wewnętrznym przejściem.

- zniszczone rynny, wskutek czego mury zalewane są wodą z opadów atmosferycznych i są zawilgocone,
- zaniedbane tynki elewacyjne,
- zniszczone tynki wewnętrzne,
- wewnątrz stajni i wozowni ogólni zaniedbane;

**konieczne jest prawidłowe zagospodarowanie obiektu, jest to jedyny sposób aby uniknąć jego dalszej dewastacji;
niezbędne założenie nowych rynien, w dalszej kolejności pożądane odnowienie tynków elewacyjnych i wewnętrznych, osuszenie zawilgoconych partii murów;**

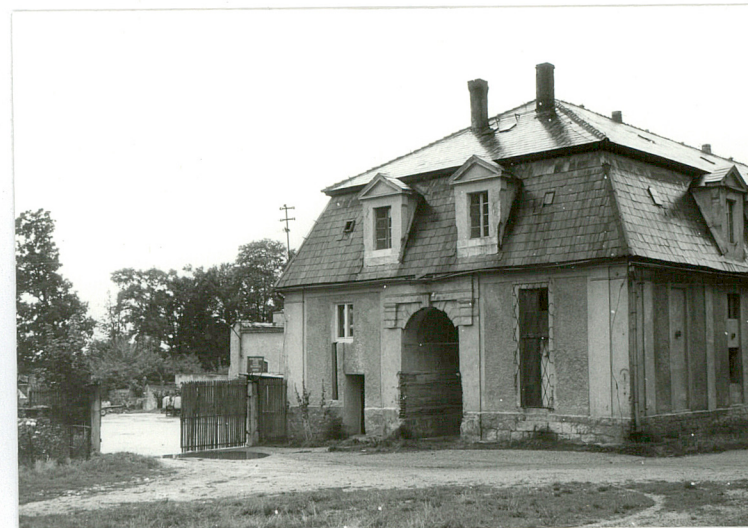
2

pd. (frontowa) - 3-osiowa, na osi symetrii przekryty łukiem pełnym wjazd z głęboką wnęką w której usytuowane wrota do stajni, na osiach bocznych po stronie wsch. wydłużony otwór okienny w tynkowym obramieniu a po stronie zach. wtórne otwory okienne i drzwiowy (pierwotnie był tu zapewne otwór okienny analogiczny do tego po wsch. stronie wjazdu), naroża elewacji flankowane pilastrami, w połaci dachu dwie wystawki;

1. elewacja wsch.
2. elewacja pd.
3. elewacja zach.
4. elewacja pn. - widok od strony wsch.
5. elewacja pn. - widok od strony zach.
6. wnętrze stajni - widok na pd.
7. wnętrze stajni - widok na pn.
8. wnętrze stajni - głowa konia
9. sklepienie w wozowni
10. wnętrze boksu
11. fragment wnętrza uprzężalni z widoczną balustradą galeryjki

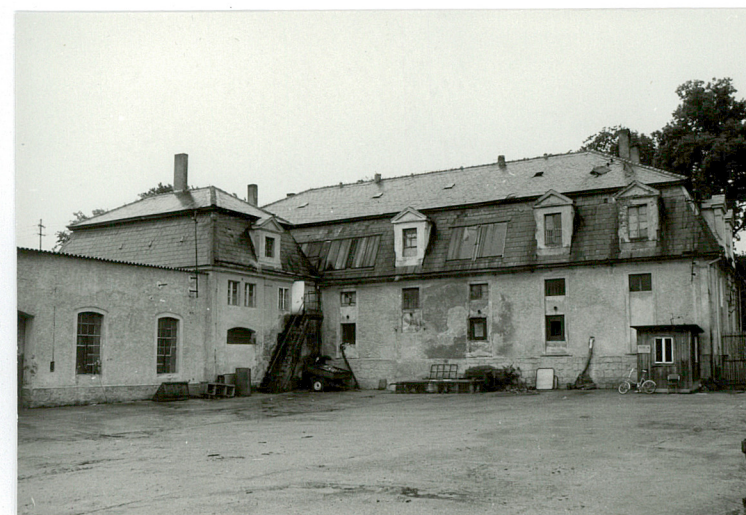
3

zach.-- ze śladami przemurowań jak w elewacji wsch., częściowo przysłonięta przylegającym budynkiem mieszkalnym, z otworami okiennymi usytuowanymi w płycinach o kształcie wydłużonych prostokątów ujętych tynkowymi opaskami, z trzema facjatkami w połaci dachu;

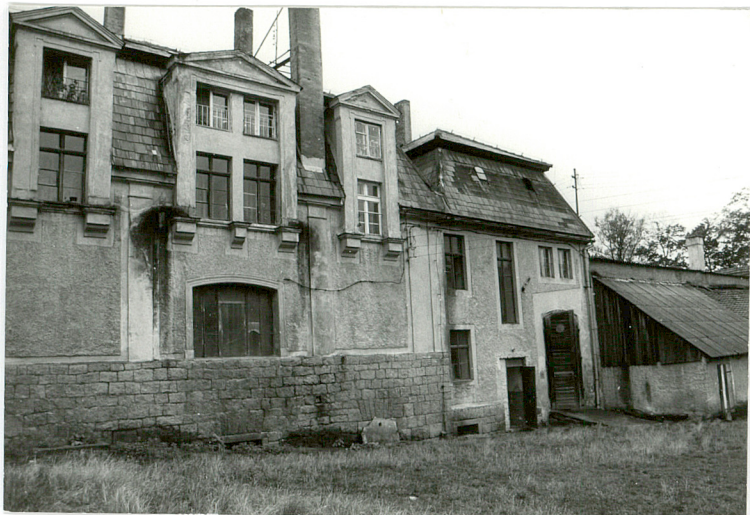
4

pn.- 3-osiowa, symetryczna, z wysokim nietynkowanym cokołem niwelującym nierówność terenu, artykułowana pilastrami (na narożach pilastry zdwojone, po stronie zach. oddzielają one elewację stajni od elewacji budynku "3a"), na osi symetrii obszerny otwór okienny przekryty łukiem odcinkowym ujęty w tynkowe profilowane obramienie, w górnej partii elewacji usytuowane trzy wystawki wysunięte przed połacie dachu i lico muru wsparte na krokostynach, zwieńczone trójkątnymi naczółkami, w wystawkach otwory okienne mieszkań usytuowanych nad wozownią.

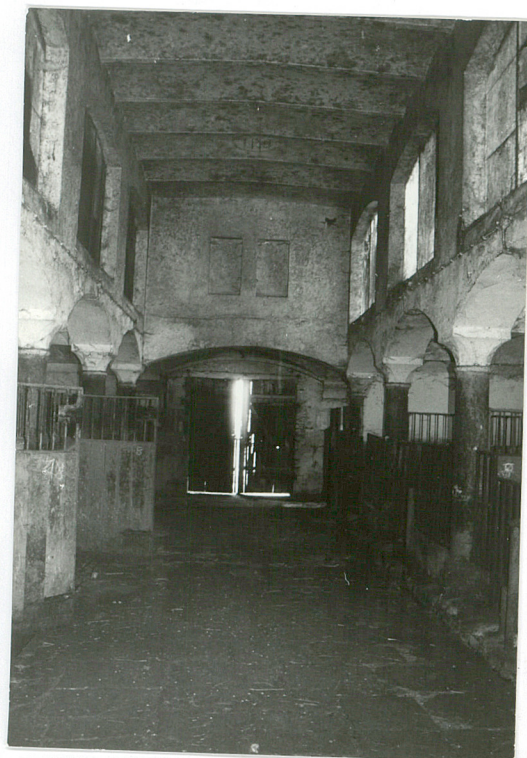
6

stropy- w stajni i wozowni trzy rodzaje sklepień: krzyżowe, odcinkowe i kolebkowe wsparte na gurtach i kamiennych słupach; w uprzężalni nagi strop belkowy z powalą z desek, z belkami o ozdobnie sfazowanych krawędziach; w części mieszkalnej stropy belkowe z podsufitką;

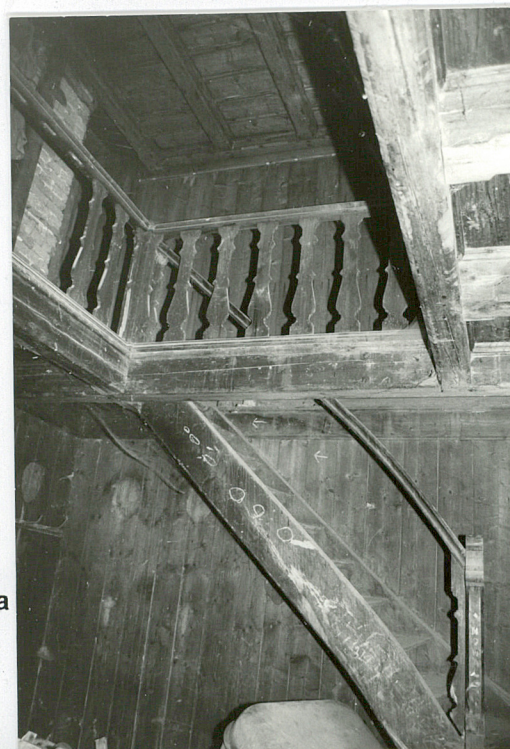
11

na parterze usytuowana jest stajnia, wozownia, uprzężalnia oraz - po zach. stronie głównego wjazdu - przebudowane pomieszczenia o nieustalonej pierwotnej funkcji. W uprzężalni usytuowanej po wsch. stronie głównego wjazdu do budynku znajduje się na wysokości piętra drewniany podest tworzący wraz z otaczającą go drewnianą balustradą rodzaj galeryjki; z galeryjki wiedzie wejście na strych. Stajnia zajmuje środkową część budynku, centralnie usytuowany jest ganek komunikacyjny a po obu jego stronach boksy oddzielone murowanymi ściankami z zachowanymi murowanymi żłobami przy ścianach wzdłużnych; ze stajni wiedzie wejście do pomieszczenia wozowni usytuowanego w pn. szczycie budynku. Nad wozownią i pn. częścią stajni znajdują się mieszkania zajmujące dwa poziomy poddasza; do mieszkań wiedzie wejście przez przylegający od pn. zach. budynek "3a" - drzwi wejściowe usytuowane są w pn. elewacji tego obiektu. Z pomieszczeń mieszkalnych wiedzie wejście na strych nad stajnią; strych ten jest dwupoziomowy - niższy poziom znajduje się nad boksami, wyższy poziom nad gankiem; poziom nad boksami ma charakter galerii doświetlonych z dwóch stron - z wnętrza stajni oraz przez okna w górnych partiach elewacji.
