Nr 2459 DOLNOŚLĄSKIE

DOM MIESZKALNY

JAWOR

nr 7 Rynek

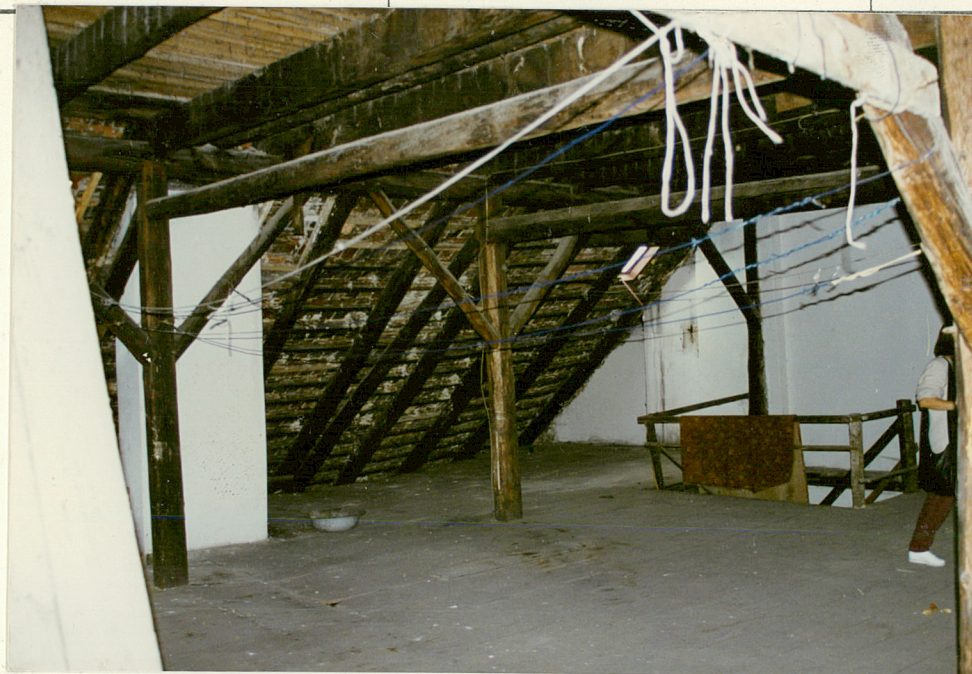
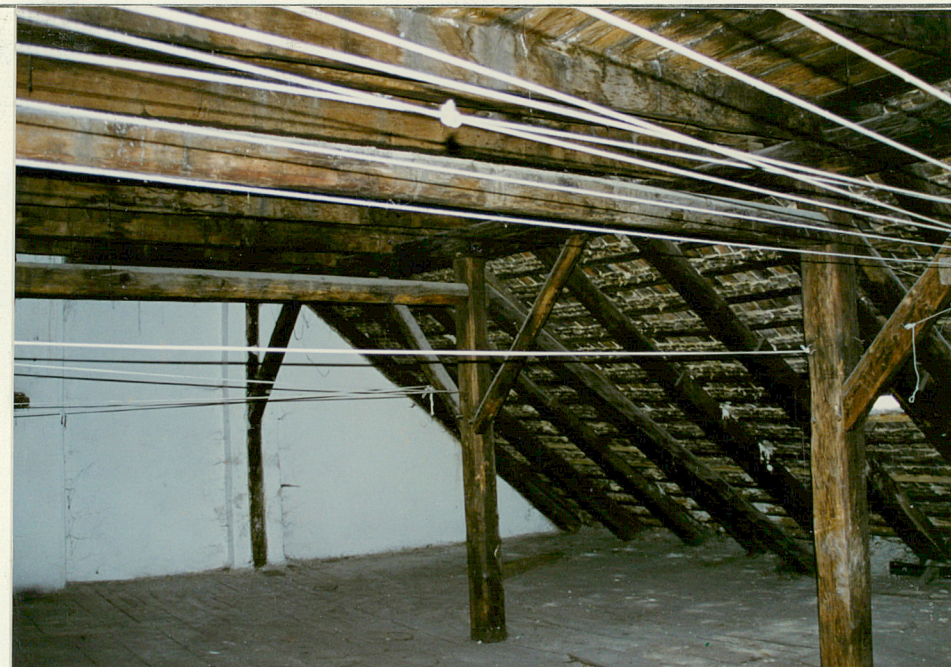
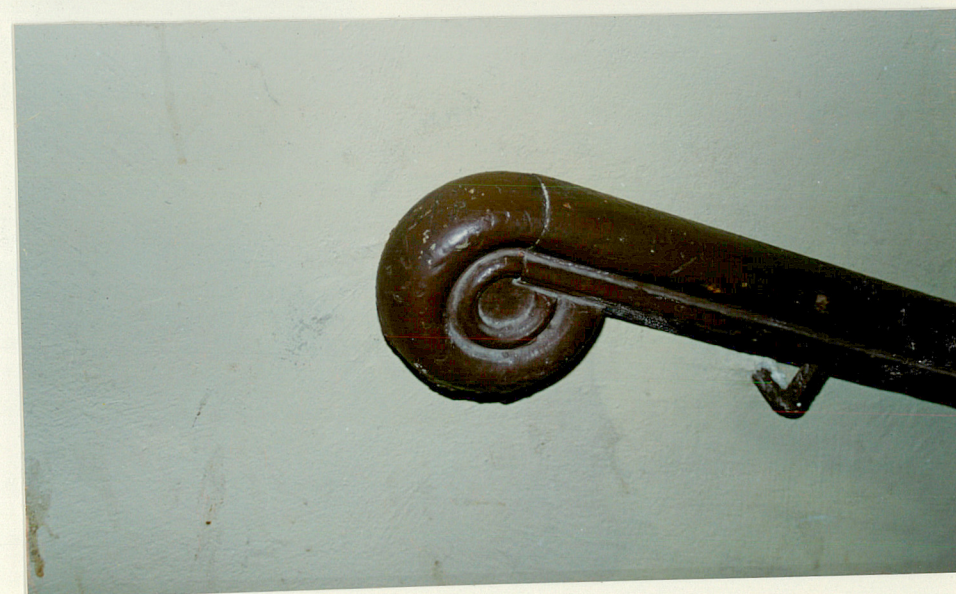
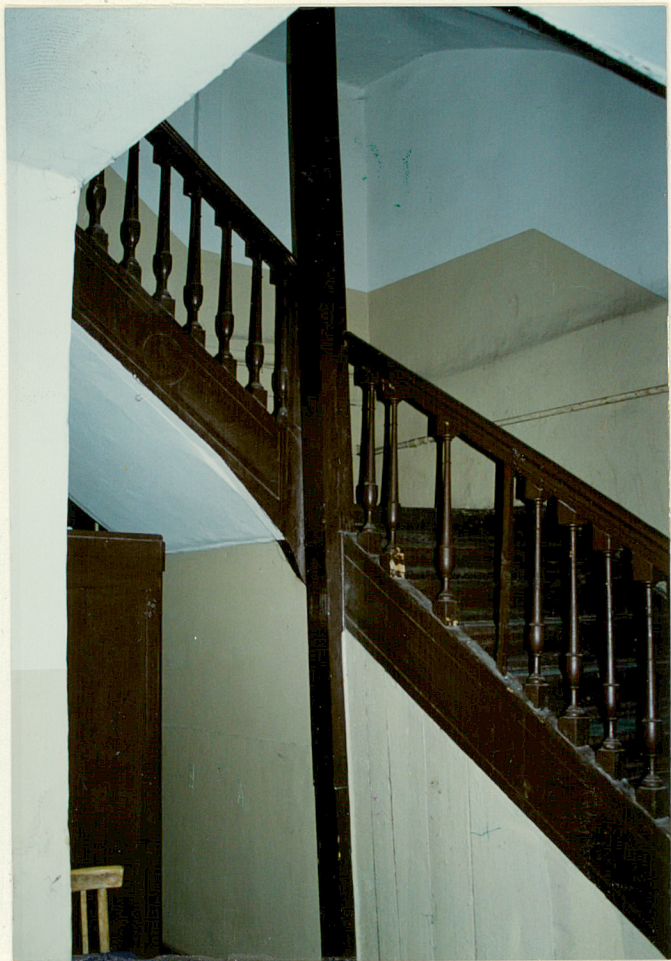
Wieżba dachowa: drewniana, 2-kondygnacyjna, krokwiowo-płatwiowa, podparta stolcami, w dolnej kondygnacji trzema, w wyższej dwoma w dwóch rzędach. Łączenia na zamki i dyble.

Pokrycie dachowe: z dachówki-karpiówki w koronkę. W tylnej połaci oszkłone naświetle klatki schodowej.

SPIS ZDJEC : 1)fasada,2)elewacja zachodnia,3)witryna,fasada,parter,4)fasada,górna partia ściany,5)piwnica zachodnia,strop,6)piwnica,sklepiony korytarz,7)piwnica wschodnia,sklepienie,8)przelotowa sień,9)balustrada schodów,słupek,10)schody,I piętro,11)schody,II piętro,12)schody,balustrada,13)wieżba dachowa,14)wieżba dachowa,15)naświetle schodów.

20. Najpilniejsze postulaty konserwatorskie	
		- powtórzyć impregnację drewna więźby dachowej środkami owadobójczymi, - impregnować więźbę dachową środkami zapewniającymi wyższą odporność ogniową lub niepalność,
