Budynek mieszkalno- usługowy

4. Adres **Dzierżoniów**
Pl. Wolności 33

DZIERŻONIÓW BUD. MIESZKALNO-USŁOBOWY

FOTOGRAFIE I RZUTY

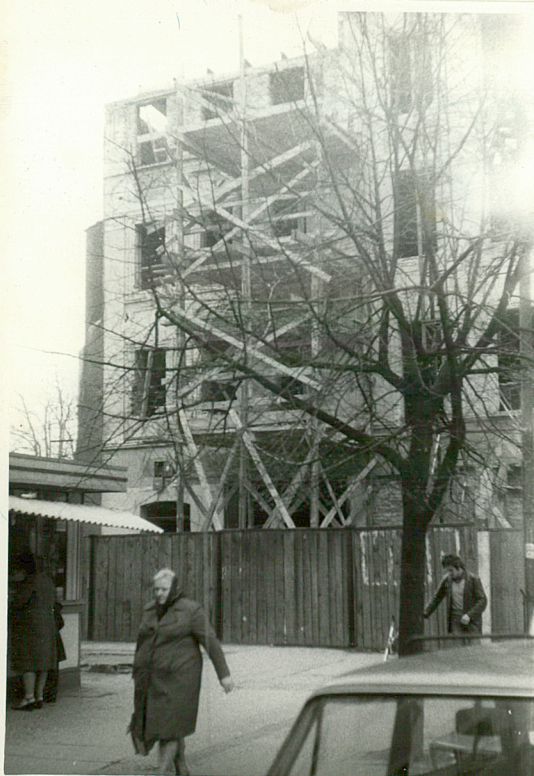
11. Zdjęc a, plan sytuacyjny, rzuty

Budynek znajduje się w pierzei zach. rynku, w jej narożu. Stoi w zabudowie szeregowej, na terenie płaskim, przy ruchliwej ulicy.

Budynek konstrukcji murowej, przedzielony wewnątrz ścianą podłużną na dwie części, połączone ze sobą funkcjonalnie. Podpiwniczenie budynku częściowe. Piwnice zróżnicowane głębokościowo. Nad piwnicami sklepienia odcinkowe i kolebkowe kamienne. Również nad znaczną częścią parteru sklepienia krzyżowe i odcinkowe oraz kolebkowe z lunetami. Pozostałe stropy parteru oraz stropy nad wyższymi kondygnacjami konstrukcji drewnianej ze ślepym pułapem. W budynku są dwie klatki schodowe, obie konstrukcji drewnianej. Schody dwubiegowe, powrotne. Schody piwniczne ceglane i kamienne. Obie klatki schodowe przykryte są świetlikami. Budynek w części poddasza mieszkalnego przykryty stropodachem drewnianym. Nad pozostałą częścią założone są dachy płaskie konstrukcji drewnianej ze ściankami kolankowymi. Drzwi zewnętrzne płycinowe oraz klepkowe pełne. Okna skrzynkowe, podwójne. Stolarka okienna typowa.

Rzut budynku jest rozczołkowany, o zróżnicowanych poziomach. Ogólnie tworzą go dwa wydłużone prostokąty, połączone długim bokiem, tworzące wspólną fasadę szer. 14,5 m. Budynek jest trzytraktowy z niesymetrycznie umieszczoną po stronie pd sienią biegnącą przez całą dł. budynku tj. 25 m.

Dom ma kształt leżącego prostopadłościanu o dość wąskiej wydłużonej podstawie. Fasada jest 6 osiowa, skromna o oknach prostokątnych, stiukowych opaskach z uszami. Parter oddzielony delikatnym gzymsem. Naroża budynku w fasadzie głównej flankują dwa pilastry w wielkim porządku, ustawione na gzymsie parteru i wspierające gzyms poddasza. Elewacja południowa podparta jest systemem gotyckich szkarp jednouskokowych.

Budynek w obecnej postaci nie posiada dachu.

14. Kubatura 5172 m ³	15. Powierzchnia użytkowa pow. zabudowy 315 m ² pow. mieszk. 405 m ² /30 pokoi/	16. Przeznaczenie pierwotne kamienica czynszowa	17. Użytkowanie obecne budynek mieszk.,-usług.
18. Prace budowlane i konserwatorskie, ich przebieg i dokumentacja Nie prowadzono żadnych prac remontowych. W chwili bieżącej trwa remont kapitalny.		19. Stan zachowania (fundamenty, ściany zewnętrzne, ściany wewnętrzne, sklepienia, stropy, konstrukcje dachowe, pokrycie dachu, wyposażenie i instalacje) Stan zachowania katastrofalny.	
20. Najpilniejsze postulaty konserwatorskie Remont kapitalny
