1. Obiekt

Budynek mieszkalny

2. Czas powstania  
lata 40-te  
XIX w.3. Miejscowość **Dzierżoniów**

**Dzierżoniów  
Pl. Wolności 37**

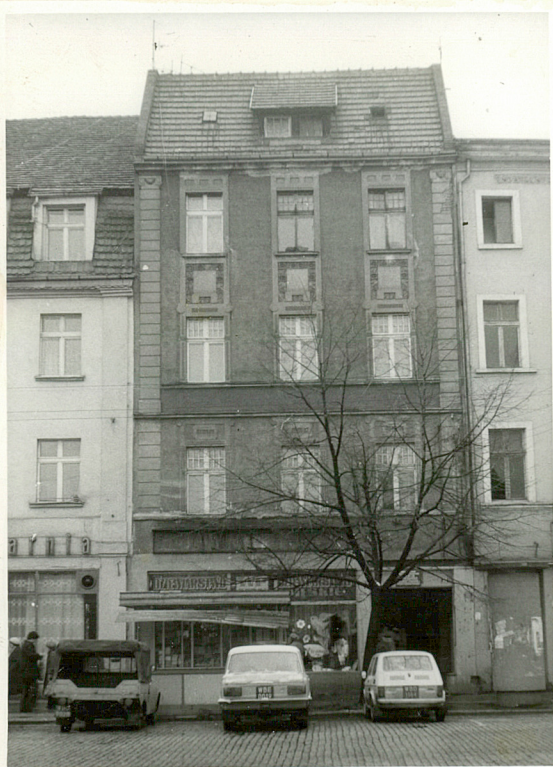
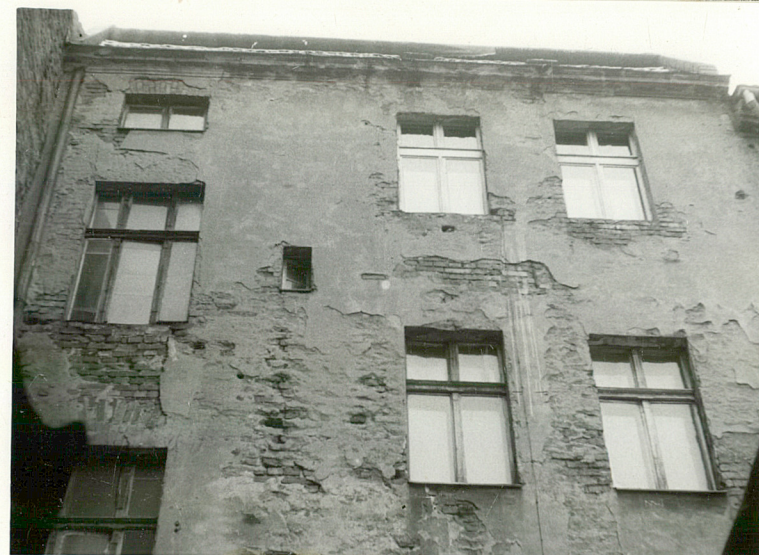
11. Zdjęcie a, plan sytuacyjny, rzuty

Dom zbudowany jest w pierzei zachodniej rynku. Zlokalizowany jest na terenie płaskim. Teren przy budynku od strony ulicy utwardzony płytami chodnikowymi. Od podwórza utwardzenie terenu betonowe.

Ściany piwnic z cegły oraz z kamienia łamanego na zaprawie wapiennej. Ściany wyższych kondygnacji z cegły pełnej, na zaprawie wapiennej. Nad piwnicami sklepienia ceglane oraz kamienne beczkowe. Stropy parteru i wyższych kondygnacji drewniane. Więźba dachowa jętkowa, kryta dachówką karpiówką podwójnie w łuskę. Schody drewniane z balustradą, dwubiegowe powrotne. W piwnicach i na parterze posadzki betonowe i ceramiczne. Na wyższych kondygnacjach podłogi z desek. Tynki wewnętrzne wapienne-gipsowe, zewnętrzne wapienne. Okna skrzynkowe podwójne.

Budynek wzniesiony na rzucie prostokąta o wym. 15 x 8 m. Jest dwutraktowy i ma sień biegnącą przez całą długość budynku. Parter to jedno wydłużone wnętrze przedzielone wtórną ścianą z dykty.

Budynek ma kształt stojącego, wydłużonego prostopadłościanu, nakrytego poprzecznym w stosunku do osi fasady, dwuspadowym dachem. Jest pięciokondygnacyjny, trzydrzwiowy. Parter mieści gł. wejście i witryny sklepowe. Druga kondygnacja wyodrębniona jest z fasady przy pomocy gzymsów nad i podokiennych. Wszystkie okna, prostokątne w kształcie, mają ozdobne opaski wzbogacone prostymi motywami geometrycznymi. Okna drugiego i trzeciego piętra łącząc się w obu kondygnacjach poprzez opaski tworzą coś na kształt wielkiego porządku. W połaci dachowej usytuowane jest niewielkie okna mansardowe.

14. Kubatura <b>6204 m<sup>3</sup></b>	15. Powierzchnia użytkowa <b>1298 m<sup>2</sup></b>	16. Przeznaczenie pierwotne <b>kamienica czynszowa</b>	17. Użytkowanie obecne <b>kamienica czynszowa</b>
18. Prace budowlane i konserwatorskie, ich przebieg i dokumentacja  <b>cykliczne kładzenie tynków i malowanie budynku. W 1966 przełożone dachówki.</b>		19. Stan zachowania (fundamenty, ściany zewnętrzne, ściany wewnętrzne, sklepienia, stropy, konstrukcje dachowe, pokrycie dachu, wyposażenie i instalacje) <b>Zawilgocenie tynków na stropach i ścianach, spękania ścian, Pokrycie dachu jest nieszczelne.</b>	
20. Najpilniejsze postulaty konserwatorskie  <b>Remont kapitalny</b>
