1. Obiekt

DWÓR OBRONNY

BAGIENIEC

KARTA TECHNICZNA

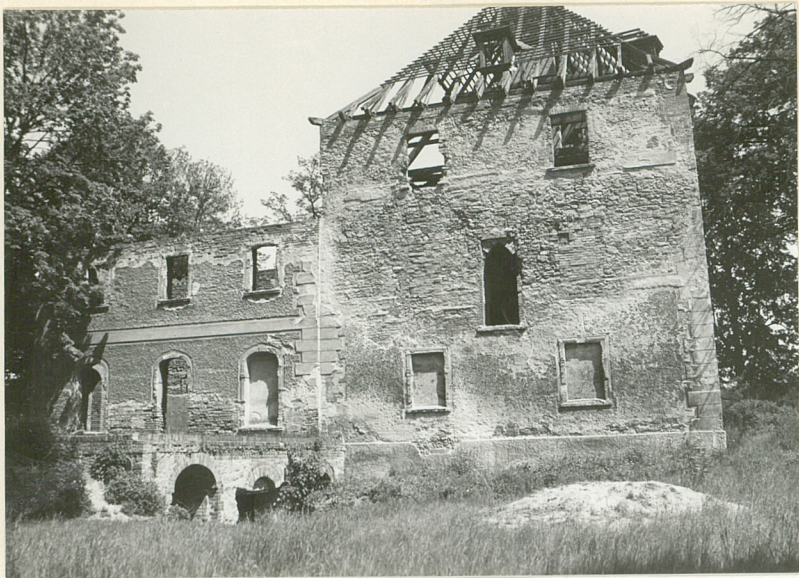
1. Elewacja połudn.-zach.,
na 1. planie czytelny
zarys pierwotnej wieży
mieszkalnej.
2. Elewacja płdn. wschod.
partii frontowej, w głę-
bi elewacja skrzydła ba-
rokowego.

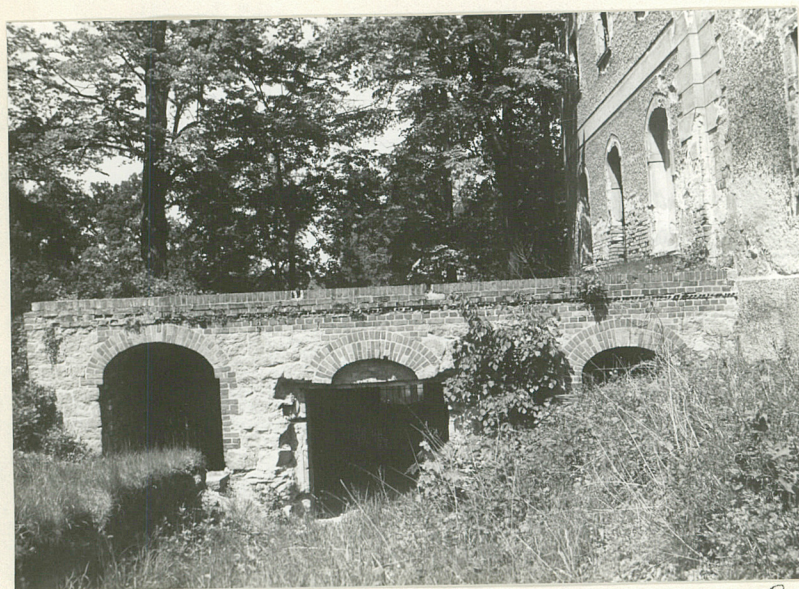
3. Taras zach. od strony połudn., w
1. osi wejście do piwnic.
4. Narożnik południowo wschodni bud.
5. Oś środkowa - przyziemie i wysoki
parter w elew. połudn. d. wieży
mieszkalnej.

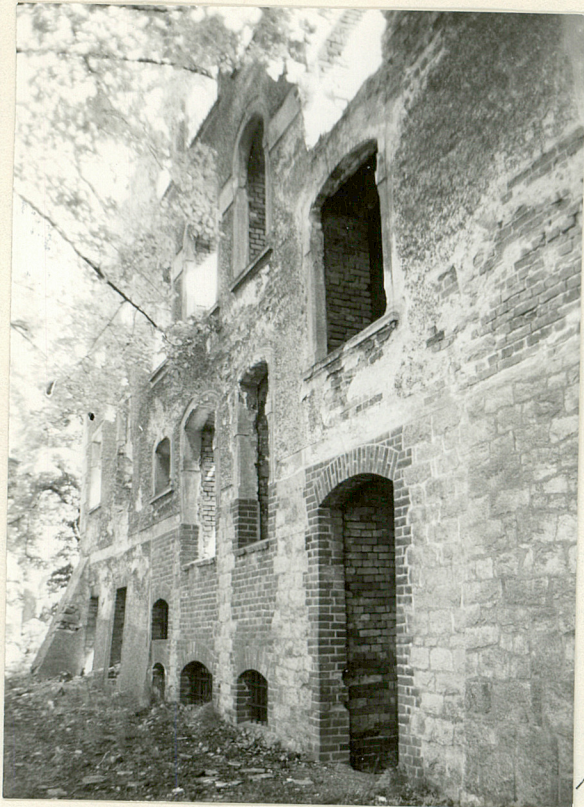
1. Partia wschodnia elewacji północnej
2. Partia zachodnia elewacji północnej
3. Sciana m. pomieszc. nr 5 i 9, w głębi arkadowanie ściany północnej skrzydła frontowego.
4. Fosa od strony północnej, w głębi fragment skrzydła północnego.

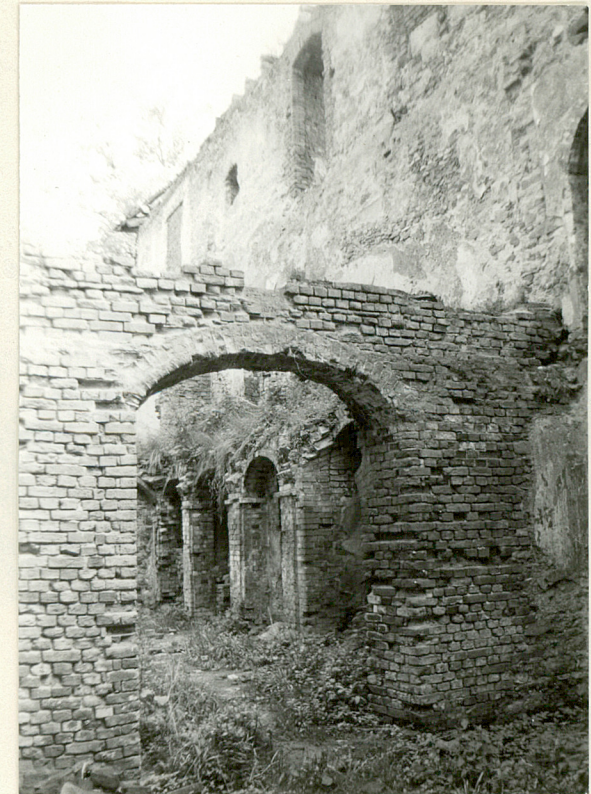
3.

- Nr 5 - Sala bez podłogi i stropów. Chodzi się bezpośrednio po ceglany sklepię piwnicy. Okna sali łukowe, o łuku zaznaczonym ceglany opaską, brak tynków. Ściana południowa, która jest dawną elewacją północną wieży mieszkalnej pierwotnie tynkowana (ślady). W parterze ostrołukowy otwór wejścia do sali nad nr 6 (różnica poziomów) o zawalonych schodach. Na 1. piętrze z boku drugi ostrołukowy otwór drzwiowy także do sali nad nr 6, przesklepię ostrołucznie, ceglany. Pod gzymsem wieńczącym częściowo rozbity prostokątny otwór.

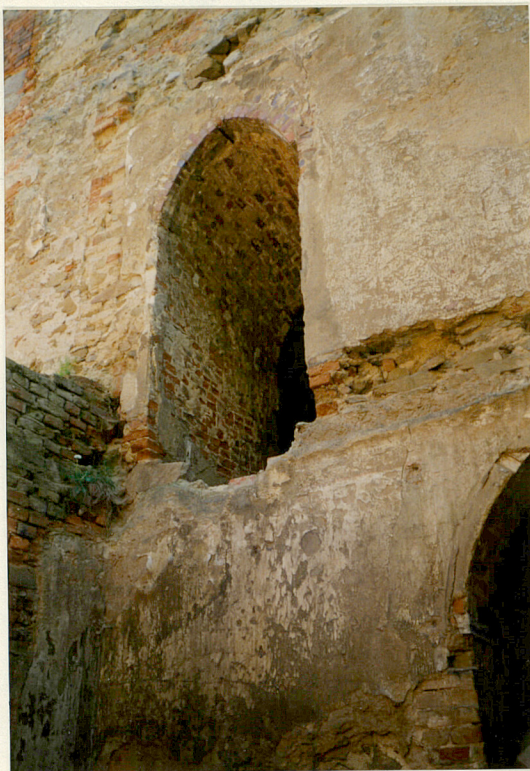
1. Ściana północna wieży mieszkalnej, widoczny otwór do sali nad pomieszczeniem 6.
2. Sala na piętrze, nad pomieszczeniem 6, widoczne okno w ścianie południowej.
3. Konstrukcja dachu nad salą 1.
4. Pomieszczenie 9 - widok na arkadowanie północnej klatki schodowej.
5. Portal główny.

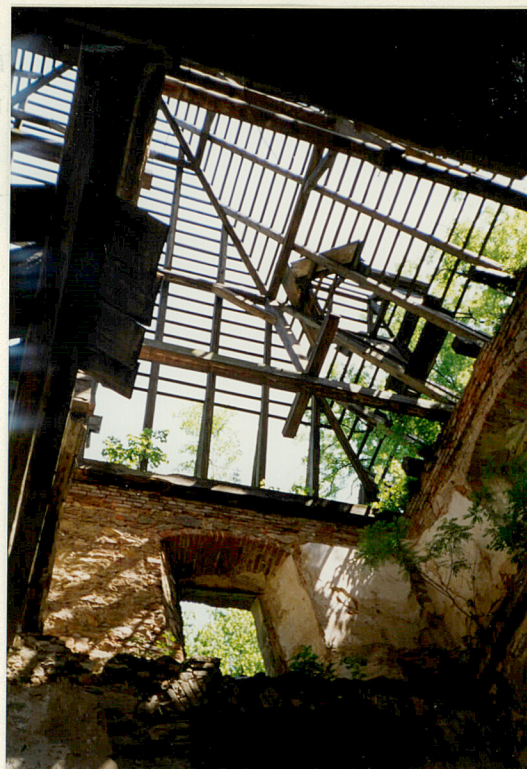
3.

- Nr 1 - Brak posadzki, brak przykrycia, okna rozglifione, w podniebieniu okna ślad polichromii. Izba pierwotnie sklepią, na ścianie północnej ślad ostrołucznego sklepienia.

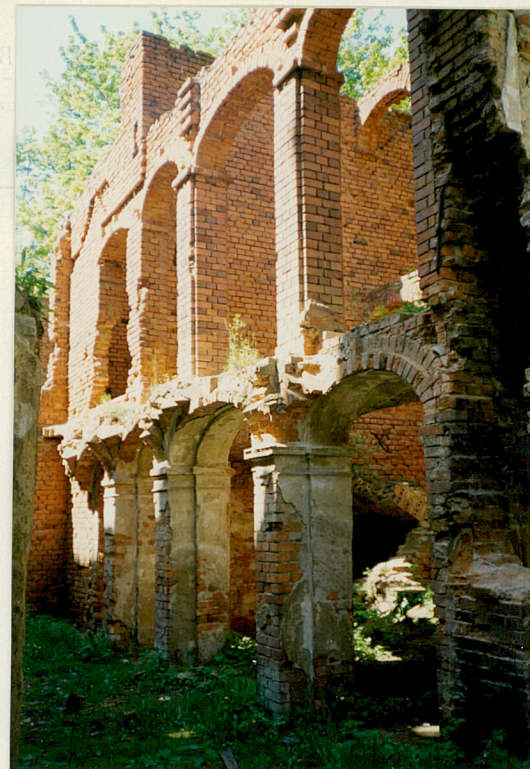
4.

Nr 9 - Dziedziniec, z którego otwartym arkadowaniem przejście na północną klatkę schodową, w całości wykonany z cegły maszynowej. Na słupach arkad ślady tynku. Schody częściowo zawalone, brak podestów powyżej parteru.

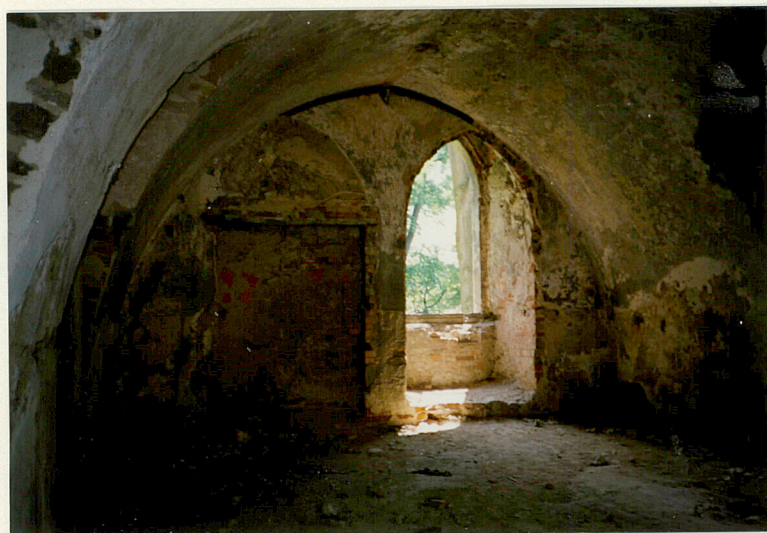
- Nr 6 - Izba nakryta nisko zawieszoną kamienną kolebą, doświetlona od południa wąskim oknem o łuku półokrągłym, wyłożonym cegłą licówką. Do izby dojście z sieni tunelowym zejścię po kilku stopniach. Ponad salą nr 6 na 2. kondygnacji sala przesklepią ostrołukowo (dwa wysklepki), sklepienia kamienne, tynkowane. Doświetlenie przez dwa ostrołuczne okna o niewielkich gładach licowanych cegłą maszynową. Od północy zagruzowane wejście z dziedzińca, także ostrołuczne, z pozostałościami wykończenia cegłą maszynową oraz drugi wysoki otwór ostrołukowy. Dojście do sali przez schody tunelowe z dziedzińca, tunel przesklepię kamienną kolebą. Dalszy bieg schodów na 3. kondygnacji nie zachowany.
