**OŚRODEK DOKUMENTACJI
ZABYTKÓW W WARSZAWIE**
KARTA EWIDENCYJNA ZABYTKÓW
ARCHITEKTURY I BUDOWNICTWA

ZESPÓŁ DWORSKO-FOLWARCZNY

k. XVI, XVIII,
poł. XIX

PIOTROWICE
ŚWIDNICKIE

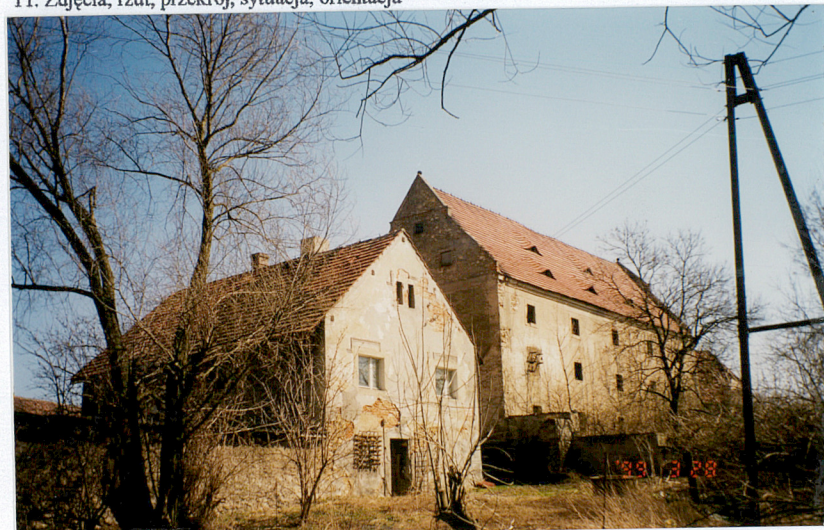
1. Widok ogólny od południa , spichlerz i budynek mieszkalny przy głównym wjeździe na podwórze
2. Plan orientacyjny 1:25 000
3. Mapa topograficzna 1:25 000 , 1886 r.
4. Wjazd z kamiennym murem od wsch.
5. Wozownia na górnym podwórzu
6. Budynek mieszkalny od strony podwórza
7. Widok na podwórze, w kierunku pn.zach.
8. Główny wjazd od pd.
9. Kamienny mur od pd., w głębi spichlerz
10. Budynek wielofunkcyjny, widok z łąki pd.
11. Dwór - elewacja frontowa
12. Dwór - widok od pd.
13. Stodoła (4) - szczyt zach.
14. Stodoła (4) - szczyt wsch.
15. Stodoła (4) - widok na ścianę pd. w kierunku wyjazdu wsch.
16. D.szpital (10)- elewacja pd.
17. D.szpital(10)- elewacja wsch.i pn.
18. Obora((7) -ryzalit wejściowy
19. Obora(7) - elewacja frontowa
20. Obora (7)- elewacja tylna
21. Obora(7) - strona pn.
22. Obora (7) - wnętrze

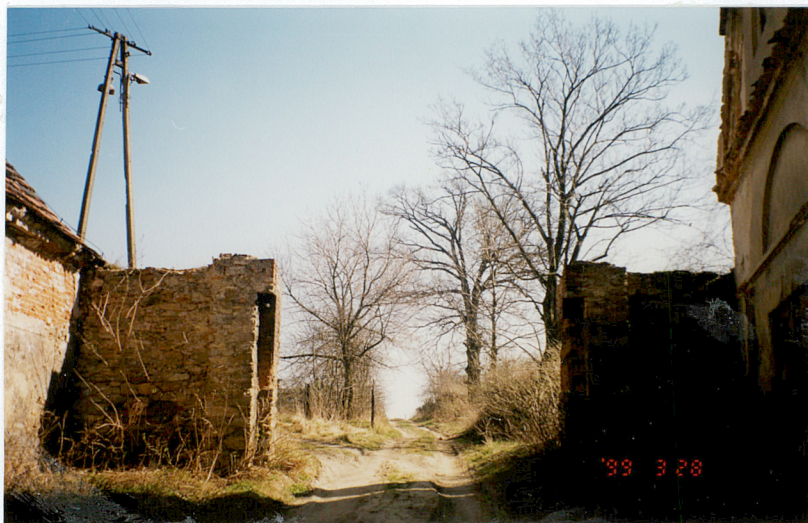
4

Kamienne ogrodzenia występuje na zewnętrznych granicach folwar-ku. Wzdłuż wsch. obrzeża podwórza dolnego, na granicy z zabudową wiejską, biegnie mur z kamienia łamanego o zróżnicowanej wysokości od 1-2 m. Następnie biegnie wzdłuż drogi asfaltowej, zakręca w kierunku głównego wjazdu sięgając spichlerza. Na tym odcinku został obniżo-ny (ok.1 m) i otynkowany; także ogrodzenie na odcinku ok. 30 m, wzdłuż drogi asfaltowej, po zach. stronie wjazdu.

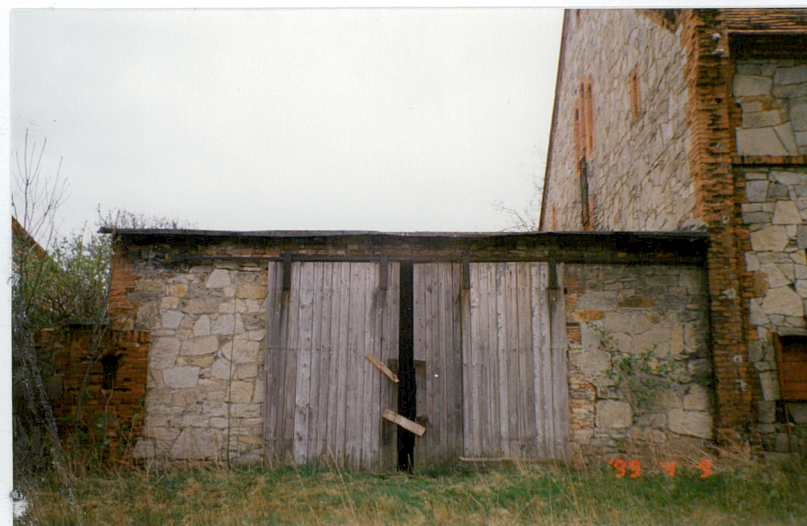
5

Usytuowana na zamknięciu wsch. podwórza górnego, w zabudowie zwartej z oborą. Murowana z cegły, licowana kamieniem "w mozaikę", na narożach cegłą. Stropodach drewniany, dwuspadowy, kryty papą. Prostokątna, 1 - traktowa, 1 - kondygnacyjowa. W ścianie frontowej drewniane, przesuwane wrota.

Stan zachowania i zalecenia: średni, pokrycie w złym stanie, deski stropodachu przegniłe. Wymagany remont pokrycia i odwodnienie murów.

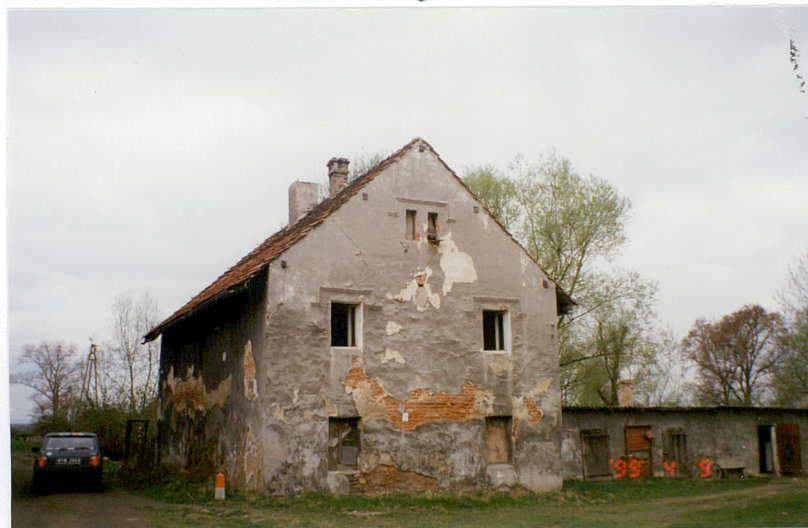
6

Wzniesiony przy głównym wjeździe na teren zespołu, szczytem w kierunku dziedzińca. Murowany z cegły, tynkowany. Stropy drewniane z podsufitką tynkową i masywne na belkach stalowych. Wieżba drewniana. Dach pokryty dachówką, karpiówką. Schody drewniane, zabiegowe. Założony na rzucie prostokąta, dwutraktowy. Dwukondygnacyjny, nakryty dwuspadowym dachem o wydatnym okapie, wspartym na zaciosanych krokwiach.

Stan zachowania i zalecenia: budynek w złym stanie technicznym. Pęknięcia ścian obwodowych, ubytki w pokryciu dachowym, więźba zaatakowana przez szkodniki, miejscowo przegniła. Duże zawilgocenie, ubytki tynków. Stolarka okien zdekompletowana, schody zniszczone, brak posadzek. Nie postuluje się ochrony obiektu.

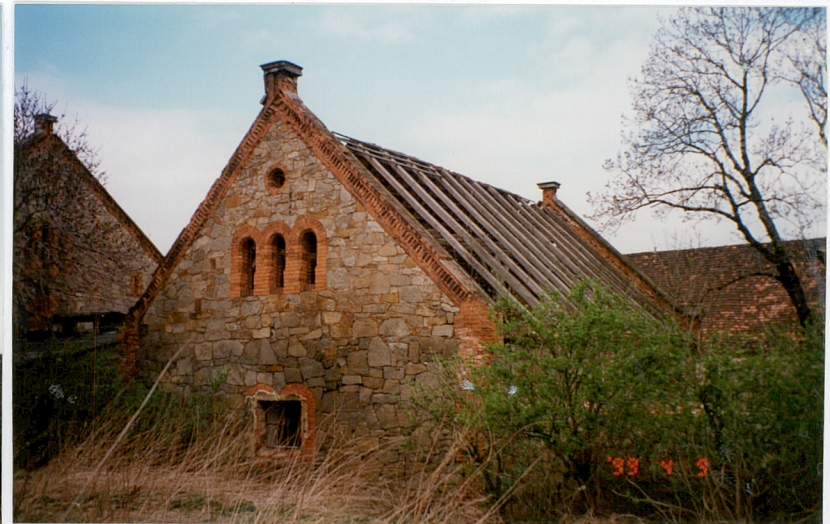
20

Stan zachowania i zalecenia: budynek w stanie zagrożenia awarią budowlaną. Brak pokrycia na jednej połaci dachowej, znaczne ubytki więźby, zawalone sklepienia. Brak stolarki okiennej i drzwiowej.

Wymaga remontu kapitalnego z odtworzeniem dachu. Ze względu na znaczny stopień destrukcji sklepień nie jest celowe ich odtworzenie, zalecane wykorzystanie kamiennych kolumn.

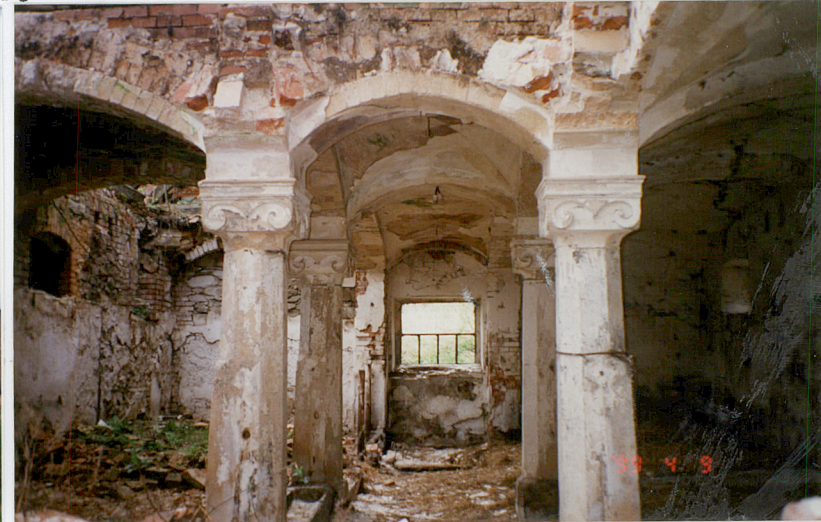
22

Kolumny wspierające sklepienie wielościenne, o trzonach zwężających się ku górze, z kostkowym kapitelem dekorowanym stylizowaną ślimacznica.
