Budynek mieszkalny

2. Czas powstania  
1 poł. XVIII w.

4. Adres Dzierżoniów  
ul. Ząbkowicka 14

BUDYNEK MIESZKALNY

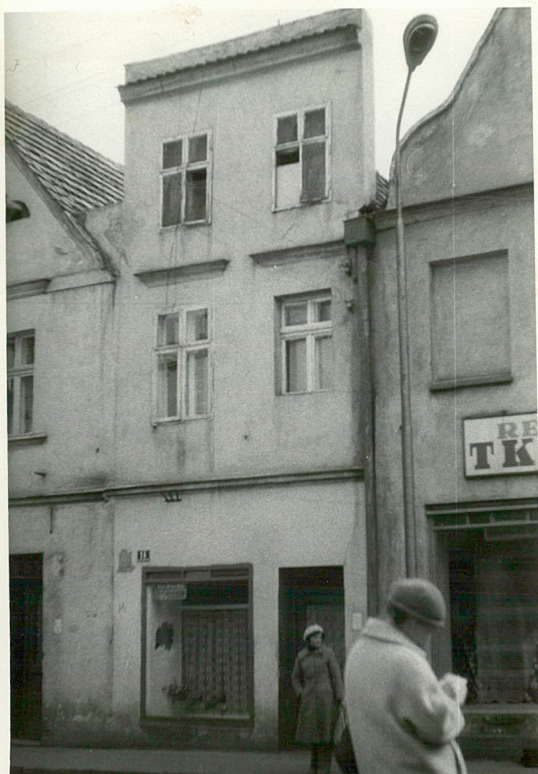
11. Zdjęcie, plan sytuacyjny, rzuty

Budynek konstrukcji murowej, częściowo podpiwniczony. Piwnice kamienne. Wyższe kondygnacje posiadają ściany z cegły pełnej na zaprawie wapiennej. Ściany działowe z cegły pełnej o konstrukcji ryglowej. Stropy drewniane, więźba dachowa drewniana o konstrukcji jętkowej, kryta dachówką karpiówką podwójnie w łuskę.

Dom zbudowany na planie prostokąta o wym. 14 x 7,5 m, na osi pn-pd. W parterze jednotraktowy. Dolna kondygnacja mieści dwa pokoje. Górna kondygnacja łączy się strukturalnie z pierwszym piętrem sąsiedniego budynku nr 16. Jest trzytraktowa i mieści pięć pokoi. Z sieni prowadzą na pierwsze piętro schody drewniane z balustradą, dwubiegowe powrotne. Stanowią one jedyne wejście na pierwsze piętro. Sien należy do sąsiedniego budynku nr 16.

Z zewnątrz budynek ma kształt stojącego prostopadłościanu nakrytego dwuspadowym dachem. Główna fasada od strony ul. Ząbkowickiej jest dwukondygnacyjna, dwuosiowa. Parter mieści wiatrynę sklepową i gł. wejście, oddzielony jest gzymsem od pierwszego piętra. Pomiędzy pierwszym piętrem a prostokątną partią szczytu mieszczącą dwa okna, znajdują się dwa odcinki gzymsu. Masywniejszy gzyms oddziela zwieńczenie szczytu od jego dolnej partii. Wszystkie okna są prostokątne.

14. Kubatura 930 m <sup>3</sup>	15. Powierzchnia użytkowa 63 m <sup>2</sup> pow. lok. 43 m <sup>2</sup>	16. Przeznaczenie pierwotne Budynek mieszkalno-usługowy	17. Użytkowanie obecne Budynek mieszkalno-usługowy
18. Prace budowlane i konserwatorskie, ich przebieg i dokumentacja Przewidziany na przyszły rok remont kapi- talny.		19. Stan zachowania (fundamenty, ściany zewnętrzne, ściany wewnętrzne, sklepienia, stropy, konstrukcje dachowe, pokrycie dachu, wyposażenie i instalacje) Ściany piwnic i parteru zawilgocone. Stropy, schody i więźba dachowa zrujnowane. Dachówki zmurszałe. Wszelkie instalacje zużyte.	
20. Najpilniejsze postulaty konserwatorskie Wymiana tynków, stropów, więźby dachowej, dachówek i instalacji.
