1. Obiekt zabytkowy

Ruina zamku

2. Miejscowość

Piotrowice

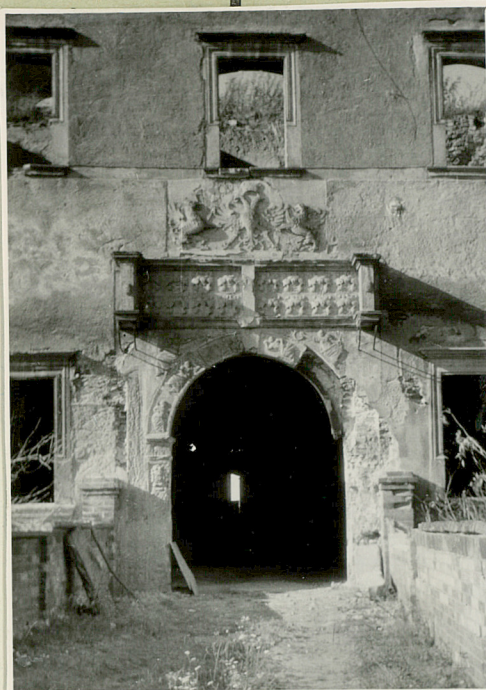
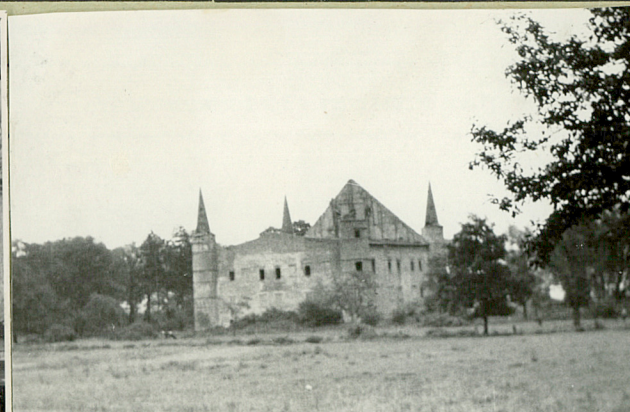
skala 1:400 wys. - 8m

Data	O P I S	Zniszczenia %	Odbudowa %
VIII.1939 r.	Nie zniszczony		
XI.1939 r.	- II -		
XII.1945 r.	- II -		
1959	Ogólna ruina po zaniedbaniach w latach ubiegłych	75	
1966	W 1959 budynek zamknięto proszorycznym dachem. Ściany uszkodzone, brak stolarki i instalacji. Zaniedbanie części	75
