Budynek mieszkalny

2. Czas powstania
poł. XVIII w.3. Miejscowość **Dzierżoniów** 1802
nr hipoteczny

4. Adres **Dzierżoniów**
ul. Ząbkowicka 16

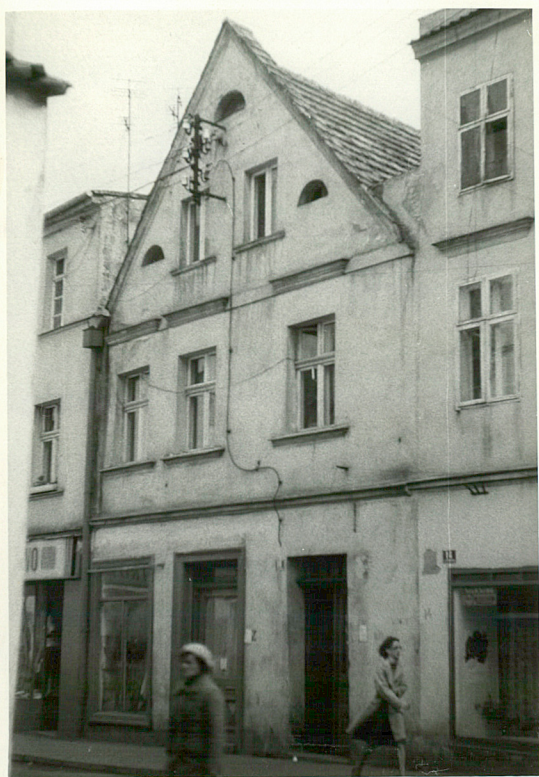
11. Zdjęc.a, plan sytuacyjny, rzuty

Z zewnątrz budynek ma kształt stojącego prostopadłościanu nakrytego dwuspadowym dachem. Główna fasada od strony ul. Ząbkowickiej jest dwukondygnacyjowa, trzyosiowa. Parter, mieszczący witrynę sklepową i główne wejście, oddzielony jest gzymsem od pierwszego piętra. Wszystkie otwory okienne są prostokątne. Okna pierwszego piętra mają ławy podokienne i proste naczółki, umieszczone wysoko, tworzące przerywany gzyms międzykondygnacyjny, oddzielający strefę poddasza, gdzie również znajdują się dwa okna.

14. Kubatura 1196 m ³	15. Powierzchnia użytkowa 178 m ² + lok. 49 m ²	16. Przeznaczenie pierwotne Budynek mieszk.-usługowy	17. Użytkowanie obecne Budynek mieszk.-usługowy
18. Prace budowlane i konserwatorskie, ich przebieg i dokumentacja Przewidziany na przyszły rok remont kapitalny.		19. Stan zachowania (fundamenty, ściany zewnętrzne, ściany wewnętrzne, sklepienia, stropy, konstrukcje dachowe, pokrycie dachu, wyposażenie i instalacje) Ściany piwnic i parteru zawilgocone. Stropy, schody i więźba dachowa zruinowane. Dachówki zmurszałe. Wszelkie instalacje zużyte.	
20. Najpilniejsze postulaty konserwatorskie Wymiana tynków, stropów, więźby dachowej, dachówek i instalacji.
