DOLNOŚLĄSKIE

Budynek mieszkalny

2. Czas powstania
poł. XVIII w.3. Miejscowość **Dzierżonów** 1804
nr hipoteczny

4. Adres **Dzierżonów**
ul. Ząbkowicka 18

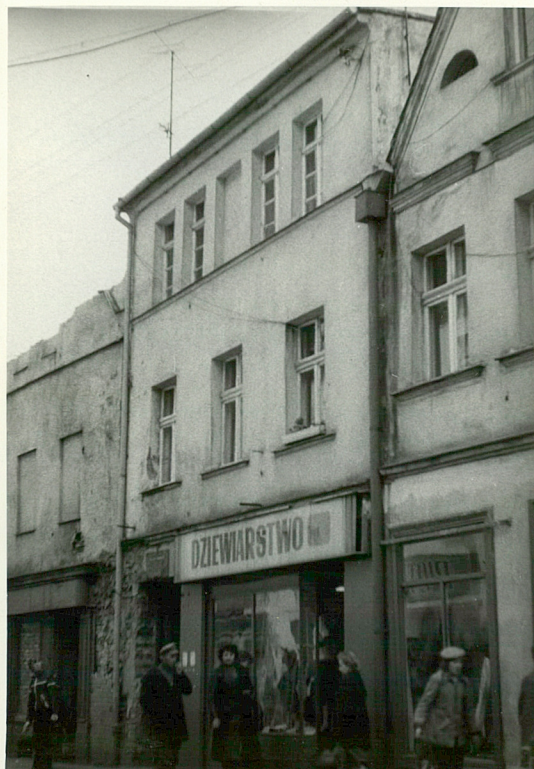
11. Zdjęcie, plan sytuacyjny, rzuty

Dom znajduje się przy ul. Ząbkowickiej, w jej pd pierzei. Stoi na terenie płaskim, w zabudowie szeregowej, przy ruchliwej ulicy.

Budynek o konstrukcji murowej, częściowo podpiwniczony. Piwnice kamienne. Wyższe kondygnacje posiadają ściany z cegły pełnej na zaprawie wapiennej. Ściany działowe z cegły pełnej o konstrukcji ryglowej. Stropy drewniane, więźba dachowa drewniana, kryta papą.

Dom zbudowany na planie prostokąta o wym. 13 x 8 m, na osi pn-pd. Dwutraktowy w obu kondygnacjach, w obu kondygnacjach mieści się sieni biegnąca przez całą dł. budynku. Parter mieści dwa, pierwsze piętro trzy pokoje. Z sieni na pierwsze piętro prowadzą drewniane schody z balustradą, dwubiegowe powrotne.

Z zewnątrz budynek ma kształt stojącego prostopadłościanu, nakrytego płaskim dachem. Gł. fasada od strony ul. Ząbkowickiej jest dwukondygnacyjowa, trzyosiowa. Parter mieści witrynę sklepową i gł. wejście do budynku. Wszystkie okna są prostokątne. Okna pierwszej kondygnacji mają ławy podokienne a okna mezzaninu gzyms podokienny.

14. Kubatura 882 m ³	15. Powierzchnia użytkowa 106 m ² pow. lokalu 48 m ²	16. Przeznaczenie pierwotne Budynek mieszkalno- usługowy	17. Użytkowanie obecne Budynek mieszkalno-usługowy
18. Prace budowlane i konserwatorskie, ich przebieg i dokumentacja Przewidziany na rok przyszły remont kapitalny.		19. Stan zachowania (fundamenty, ściany zewnętrzne, ściany wewnętrzne, sklepienia, stropy, konstrukcje dachowe, pokrycie dachu, wyposażenie i instalacje) Ściany piwnic i parteru zawilgocone. Stropy. schody i więźba dachowa zruinowane. Wszelkie instalacje zużyte.	
20. Najpilniejsze postulaty konserwatorskie Wymiana tynków, stropów, więźby dachowej i instalacji.
