**OŚRODEK DOKUMENTACJI
ZABYTKÓW W WARSZAWIE**
KARTA EWIDENCYJNA ZABYTKÓW
ARCHITEKTURY I BUDOWNICTWA

OBORA

1852 r.

PIOTROWICE
SWIDNICKIE

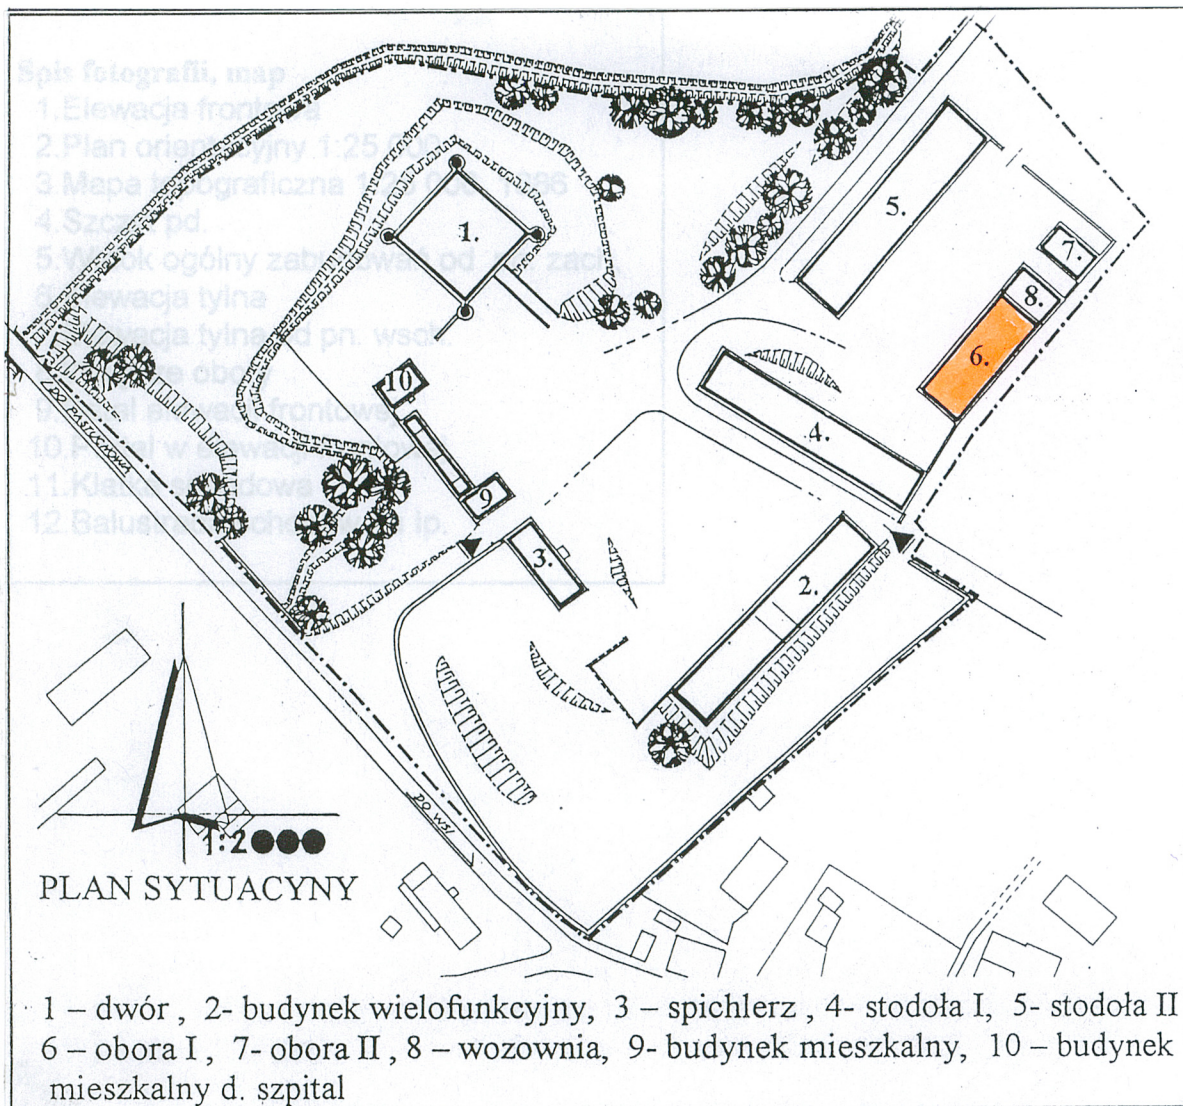
Prostokątny, 3-traktowy, klatka schodowa w trakcie środkowym cz. mieszkalnej, pod nią wejście do piwnicy. Wejście do cz. mieszkalnej w szczycie pd., do obory - od zachodu.

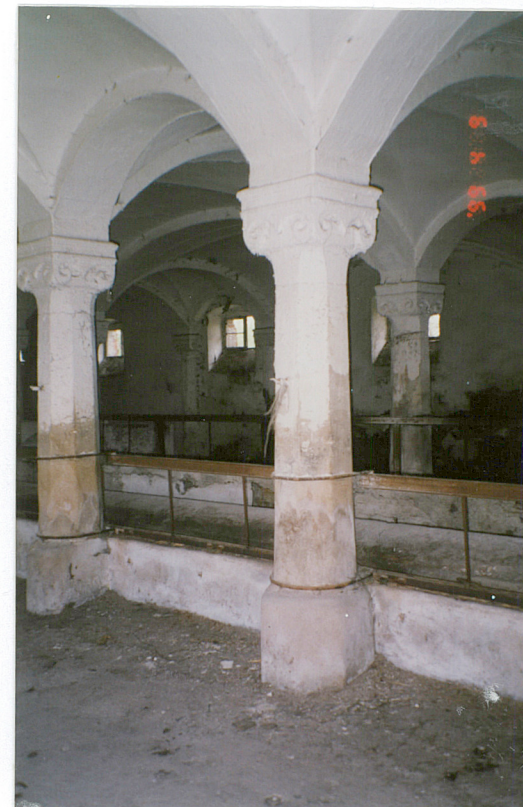
4

Obora trzynawowa. Kolumny ośmioboczne o trzonach zwężających się ku górze, wspartych na wielobocznej bazie; kapitel kostkowy, zdobiony motywem ślimacznicowym. Układ stanowisk podłużny, po bokach nawy środkowej. Zachowane piaskowcowe koryta. Wnętrze cz. mieszkalnej bezstylowe.

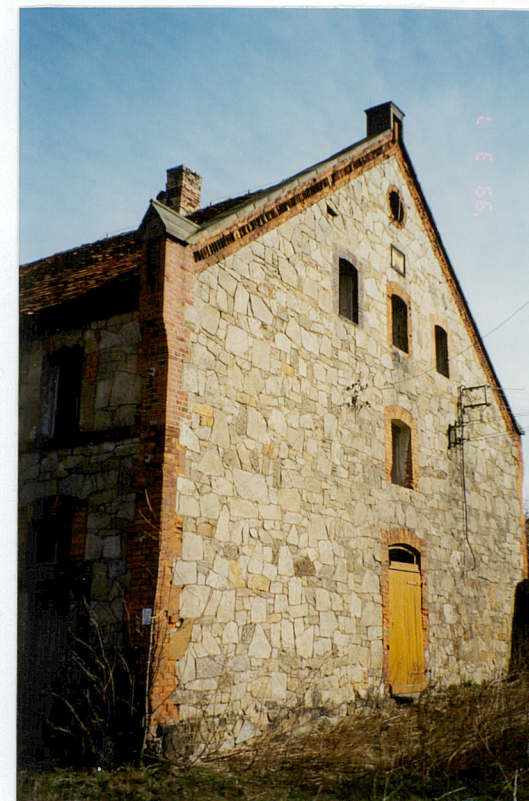
9.

Elewacja pd. 1- osiowa, 3-osiowa w poddaszu, z oculusem w zwieńczeniu. Na osi środkowej wejście do cz. mieszkalnej. W szczycie tablica z datą "1852" i nieczytelnym napisem.
