2445

BUDYNEK WIELOFUNKCYJNY

PIOTROWICE
ŚWIDNICKIE

Wkładki do kart ewidencyjnych — szt. 3

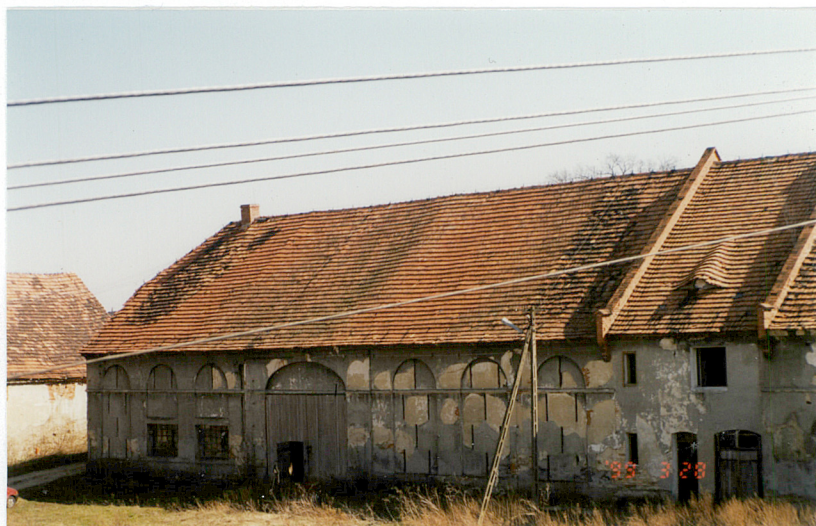
8.

1.Elewacja frontowa, 2.Plan orientacyjny 1:25 000, 3.Mapa topograficzna 1:25 000, 1886 , 4. Szczyt pn., 5.Szczyt pd., 6.7. Wnętrze obory, 8.Elewacja frontowa- stodoła i cz. mieszkalna , 9.Elewacja frontowa- obora, 10. Elewacja tylna, 11.Elewacja tylna - część pn., 12.Widok ogólny od pn. wsch. 13. Elewacja tylna od pd., 14.Elewacja tylna- cz. mieszkalna, 15.Zwieńczenie muru ogniowego, 16. Stodoła - dekoracja elewacji frontowej.

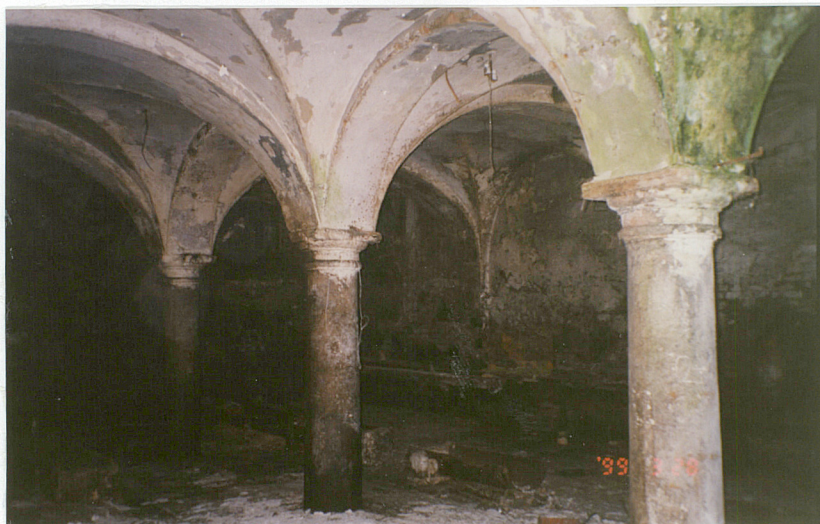
6.

W oborze skrajne trakty jednoprzestrzenne, środkowy przedzielony ścianą, która wtórnie przepruta. Układ stanowisk poprzeczny, wzdłuż ścian. Zachowane kamienne koryta.
