OŚRODEK DOKUMENTACJI  
ZABYTEKÓW W WARSZAWIE  
KARTA EWIDENCYJNA ZABYTEKÓW  
ARCHITEKTURY I BUDOWNICTWA

Nr 2948

DWÓR, OB. BUDYNEK MIESZKALNY  
(obiekt nr 2 w zespole dworsko-folwarcznym)

DZIWISZÓW

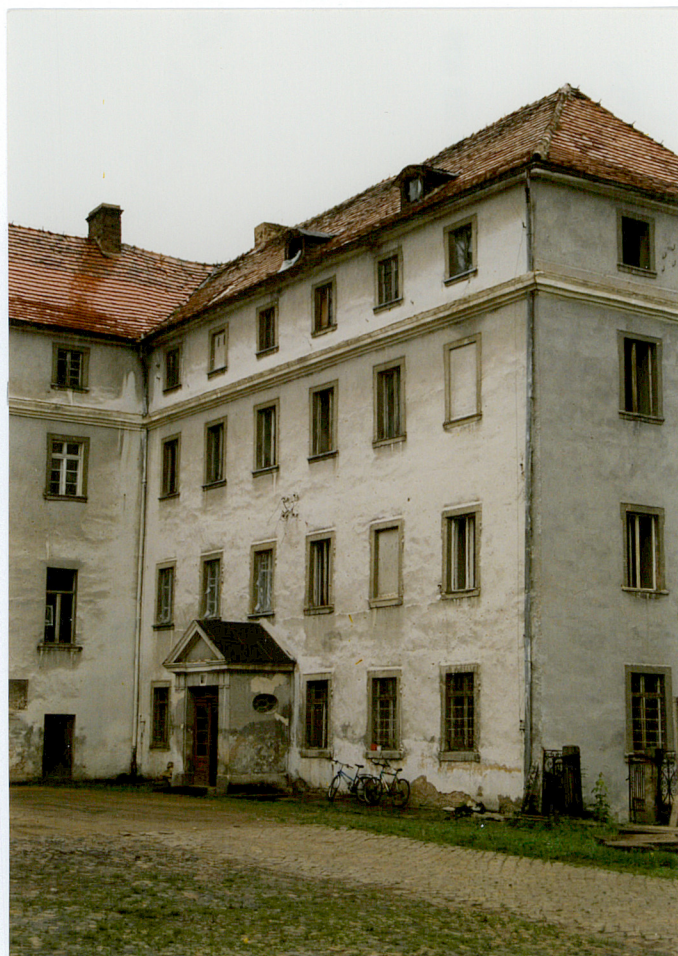
Skrzydła wschodniego: w elewacji dziedzińcowej (zachodniej) i bocznej (południowej) analogiczne; sześć- i czteroosiowe; elewacja dziedzińcowa na osi wzbogacona na parterze niedużą dobudówką przedsionka – wiatrołapu z 2 poł. XIX w., w formie niedużej aediculi zwieńczonej wydatnym belkowaniem z tryglifami, nad którym trójkątny naczółek; boczne okna owalne. Elewacja ogrodowa wschodnia w całości z lat po poł. wieku XIX, pozornie, płasko boniowana w pasy, dziewięcioosiowa; z częścią środkową trójosiową, wydatnie wyrzalicowaną, dzieloną gzymsami na kondygnacje i zwieńczoną niewielkim trójkątnym naczółkiem. Wszystkie okna w pozornych, wykonanych w tynku, prostych opaskach, w trzeciej kondygnacji z wydatnymi obdaszniami. Portal na osi ryzalitu o analogicznej formie. Przed ryzalitem całkowicie zrujnowany podest przedproża (kiedyś ogrodzony ozdobną kratą metalową) z węższą rampą kamiennych schodów wiodących do parku.

5. Rzut przyziemia obiektu, w skali 1:200
6. Widok skrzydła wschodniego od strony dziedzińca
7. Widok skrzydła wschodniego od strony południowo-wschodniej

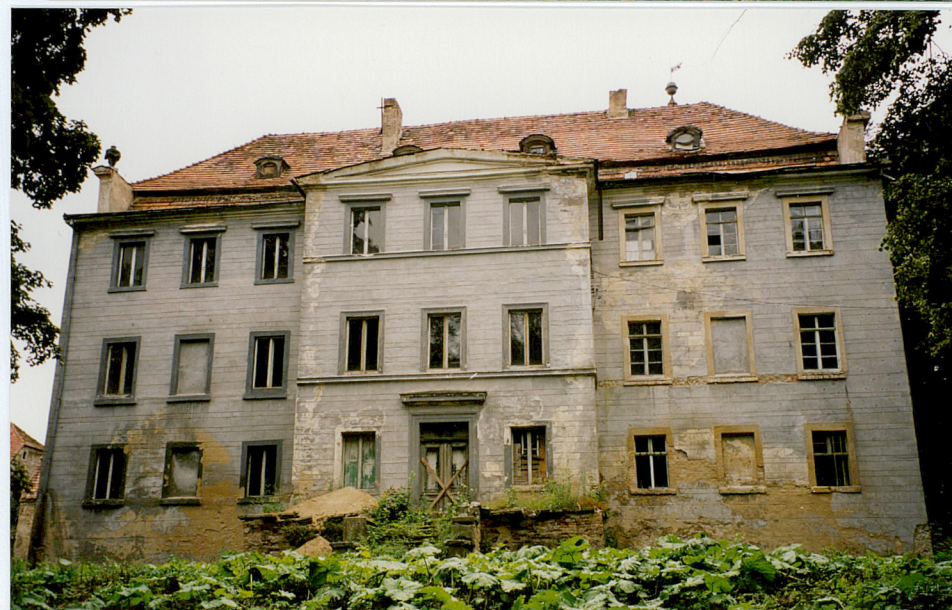
Prosta bryła budynku nieproporcjonalnie wysokiego, o elewacjach gładkich wieloosiowych pozbawionych – poza szerokim barokowym gzymsem rozdzielającym kondygnacje od górnego półpiętra – detalu bądź plastycznych akcentów architektonicznych; jedynie tylną, ogrodową elewację skrzydła wschodniego – o wtórnym dziewiętnastowiecznym kostiumie – wzbogacono wydatnym osiowym ryzalitem, z niskim trójkątnym naczółkiem. Całość nakrywa wspólny złamany, czterospadowy dach, z małymi lukarnami, niewysokimi kominami; na osi skrzydła północnego z wieżyczką nastawioną na połacie dachu, zakończoną hełmem z latarnią, zwieńczoną kulą i chorągiewką. Stanowi jedyny wysokościowy akcent architektoniczny obiektu.

8. Widok elewacji ogrodowej skrzydła wschodniego
9. Widok elewacji ogrodowej skrzydła północnego
10. Widok elewacji ogrodowej skrzydła północnego
11. Wnętrze sieni skrzydła północnego

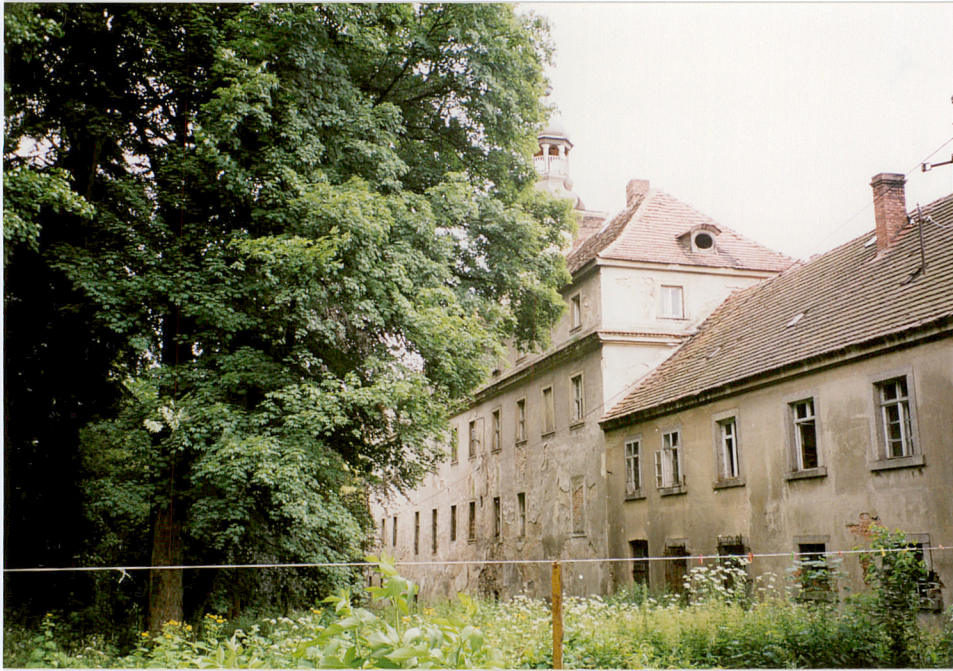
9.

Skrzydła północnego: od strony podjazdu ośmio- zaś od strony ogrodu jedenoosiowa, o regularnym układzie osi okiennych we wszystkich kondygnacjach, stanowiących wyłączną artykulację architektoniczną płaskich ścian, na których jedynie szerokim plastycznym, bogato rozprofilowanym gzymsem kordonowym sztucznie wyodrębniono niższe półpiętro poddasza. Okna stosunkowo duże, prostokątne, ujęte w kamienne, płaskie obramienia, od strony dziedzińca w kształcie uszakowatych z łezką; portal wejściowy – niczym nie wyakcentowany w fasadzie – analogicznie uszakowaty, wsparty na niskich cokolikach z bonią typu diamentowego, nakryty krótkim profilowanym gzymsem obdasznicy; w nim drzwi drewniane, dwuskrzydłowe, deskowe z pozornymi tablaturami z 2 poł. XIX w. Nastawiona na osi dachu niska wieżyczka kwadratowa, z parą analogicznych okien, zakończona ośmiobocznym spłaszczonym hełmem z latarnią, zwieńczoną kulą z chorągiewką z ażurowo wyciętymi inicjałami C.T.T. i datą 1778.

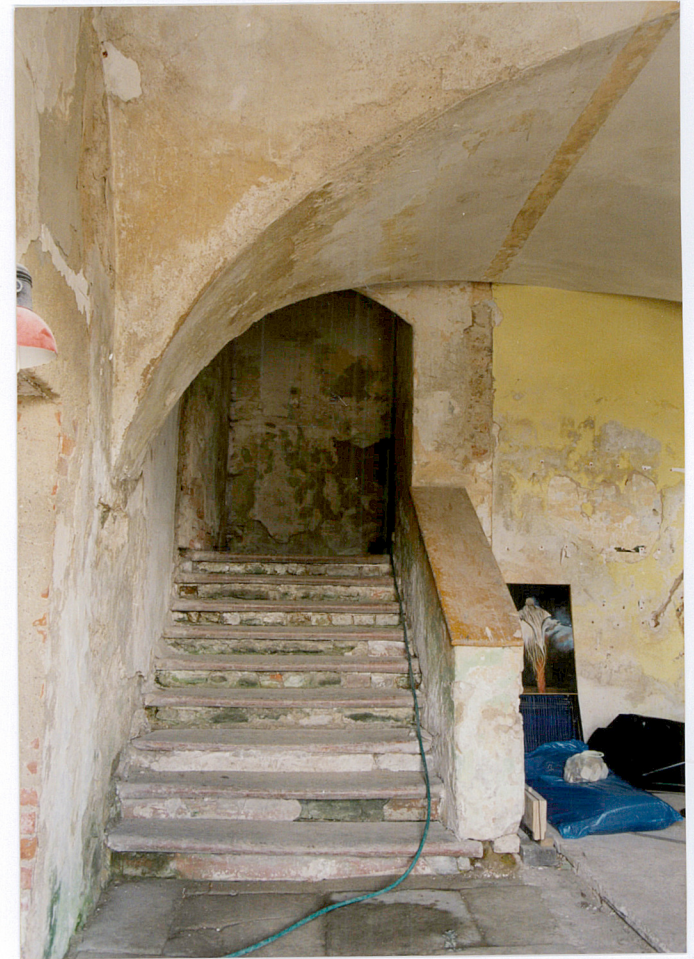
11.

Wnętrze w obu skrzydłach od początku komponowane oddzielnie, co jest cechą charakterystyczną dworów średniowiecznych i renesansowych. Skrzydło północne: organizowane we wszystkich kondygnacjach analogicznie poprzez wielkie izby w układzie amfiladowym w ramach jednego traktu, rozdzielonych w osi poprzecznej niedużą sienią na parterze i korytarzami na piętrach, z których wyprowadzono zamknięte klatki schodowe, o biegu łamanym, z podestami. Pomieszczenia piwnic nakryte wydatną kolebką, nisko osadzoną, biegnącą wzdłużnie do osi traktu. Wnętrze parteru nakryte maszynowym sklepieniem kolebkowym z lunetami; również nisko osadzone. Piętra o wysokich, niedużych pomieszczeniach nakryto sufitami, będącymi zapewne wtórną podbitką pierwotnych stropów belkowych. Otwory drzwiowe piwnic ujęte prostymi kamiennymi obramieniami o krawędzi sfazowanej, zaś w sieni, w przyścisie do lewego pomieszczenia do niedawna piaskowcowy portal o płaskiej ramie fasciowej; pozostałe drzwi w drewnianych obramieniach, bogato profilowanych; drzwi zazwyczaj dwuskrzydłowe, ramowe z ta-

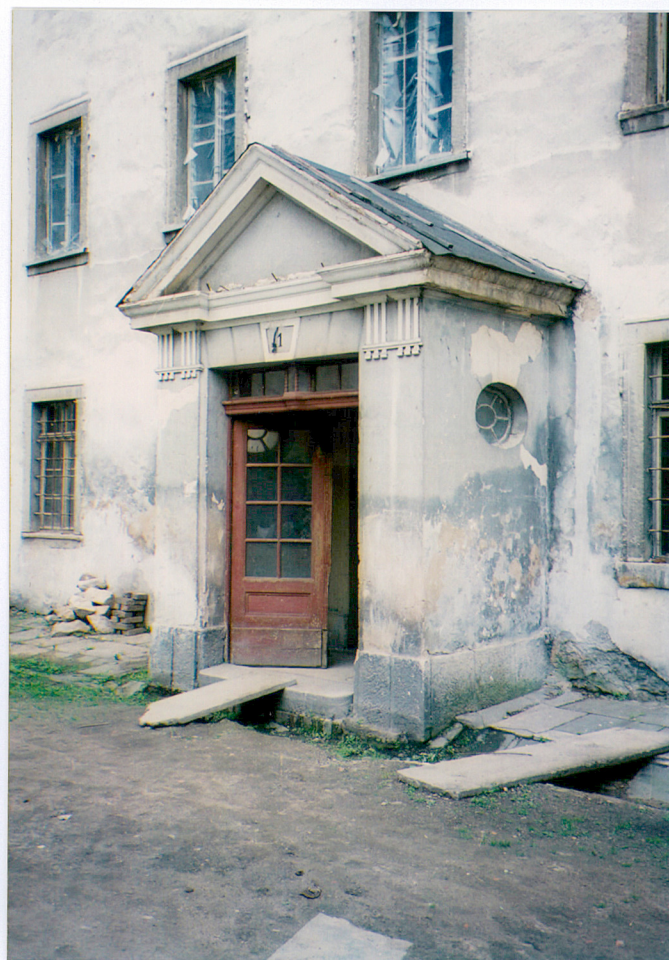
16. Przedsionek – wiatrołap sieni skrzydła wschodniego
17. Obrazienie okna skrzydła północnego, w elewacji dziedzińcowej
18. Wieżyczka skrzydła północnego

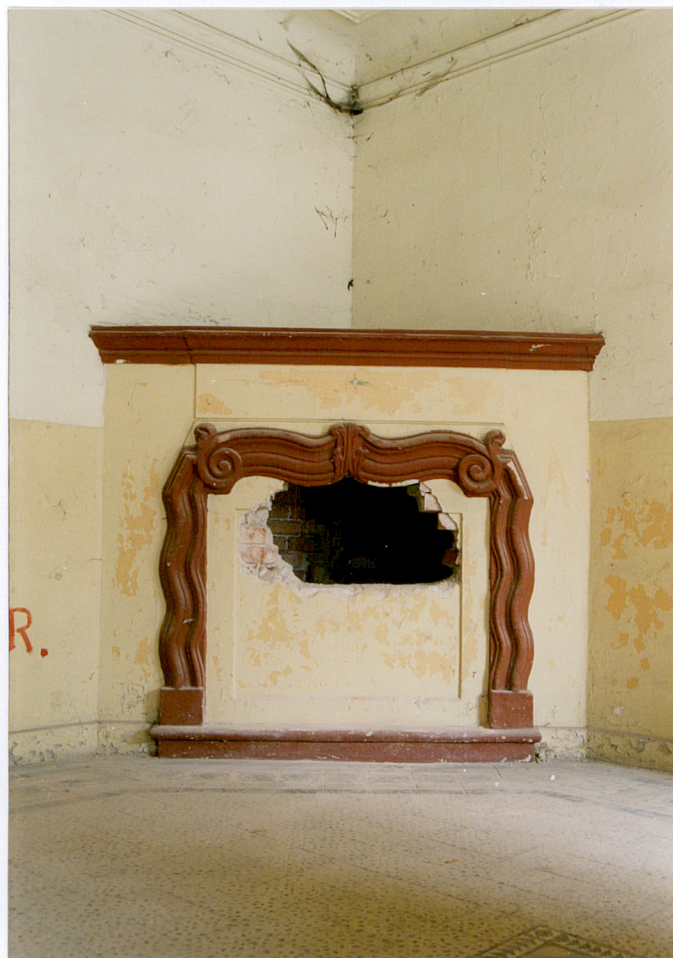
Wnętrz: po ostatnich kradzieżach (kiedy wyniesiono niektóre piece kaflowe z końca wieku XIX, kominki z wieku XVIII, a nawet kamienny portal z około poł. XVI w.) zachował się tylko w sieni piętra skrzydła wschodniego kominek z XVIII w. prosty, o ramie paleniska zbudowanej z bogato profilowanej listwy układającej się linią falistą, z kluczem akantowym i nikłymi wolutami na narożach, zwieńczony prostym gzymsiem okapu. W tejże sieni również resztki posadzki mozaikowej – z ornamentem geometrycznym – z początku wieku XX (?). Instalacje: wodno-kanalizacyjne, gazowe i elektryczne z lat po 1945, obecnie całkowicie zdewastowane.

19. Fragment tynku sgraffitowego w elewacji dziedzińcowej skrzydła północnego
20. Drzwi wewnętrzne wejścia skrzydła wschodniego
21. Kominek w korytarzu piętra skrzydła wschodniego

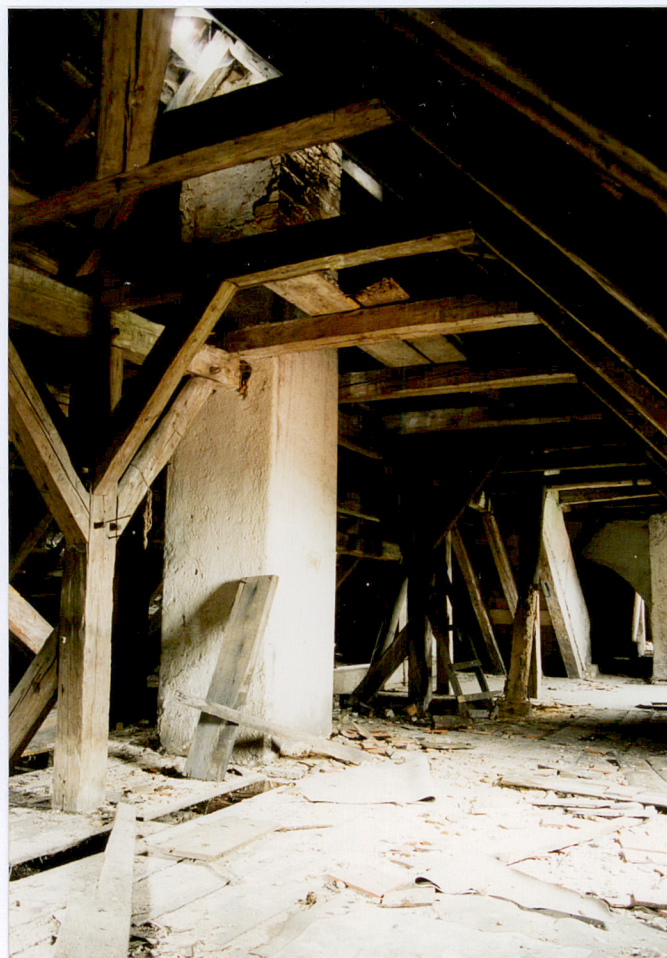
Wzniesiony w kilku etapach i wielokrotnie przebudowywany, nie posiada jednorodnej struktury budowlanej, którą obecnie trudno precyzyjnie określić. Większość murów obwodowych do wysokości drugiego piętra wykonano z miejscowego kamienia łamanego, łączonego niestarannie grubą warstwą zaprawy, uzupełnioną gruzem ceglany; z cegły wyrobiono ościeża wszystkich otworów drzwiowych i okiennych; tą samą techniką zrealizowano część ścian działowych piwnic oraz parteru, a także sklepienia i mury klatek schodowych. Wyższe partie murów obwodowych oraz ściany działowe pięter wykonano w dużej cegle wiązanej w układzie blokowym; ściany górnego półpiętra skrzydła północnego w konstrukcji szkieletowej wypełnionej cegłą. W cegle wykonano też część detali elewacji skrzydła wschodniego; w całości przeważa jednak detal kamienny: prostych portali i obramień okien. Elewacje pokryte kilkoma grubymi warstwami tynków, spod których w skrzydle północnym odsłoniły się duże odkrywki tynków sgraffitowych, zdobionych motywem dużych kwadrów o szlifie diamentowym, obwiedzionych szerokimi pasami szrafowanymi w kratkę; we wnętrzach ściany z nowszym obrzutem wapienno-gipsowym. Schody parteru i piętra murowane, ze stopniami drewnianymi, wyżej drewniane umocowane na belkach policzkowych, od dołu odeskowane i otynkowane. Stolarka drzwi i okien o różnych konstrukcjach. Posadzki: piwnic ceglane, parteru skrzydła północnego w sieni z kamiennych płyt, w skrzydle wschodnim sieni i korytarza na piętrze ceramiczne, pozostałe deskowe łączone na pióro. Więźby dachowe konstrukcji drewnianej, łączonej kółkami; dziewięcio- i siedmiowieżarowe, krokwiowe z murlatą, z jedną kondygnacją jętek wzmocnionej dołem leżącymi płatwiami na stolcach z usztywnieniem mieczami bądź zastrzałami; dach kryty karpiówką z gąsiorami na kalenicy i krawędziach połaci; rynny nowe, ocynkowane, zdewastowane; kominy ceglane; lukarny odeskowane, pokryte blachą; wieżyczka skrzydła północnego dołem murowana, wyżej helm z latarnią na konstrukcji drewnianej słupowej, obite blachą.

22. Wieżba dachowa nad skrzydłem północnym
23. Wieżba dachowa nad skrzydłem wschodnim
