**OŚRODEK DOKUMENTACJI
ZABYTKÓW W WARSZAWIE**
KARTA EWIDENCYJNA ZABYTKÓW
ARCHITEKTURY I BUDOWNICTWA

DWÓR, OB. BUDYNEK MIESZKALNY
(obiekt nr 1 w zespole dworsko-folwarcznym)

DZIWISZÓW

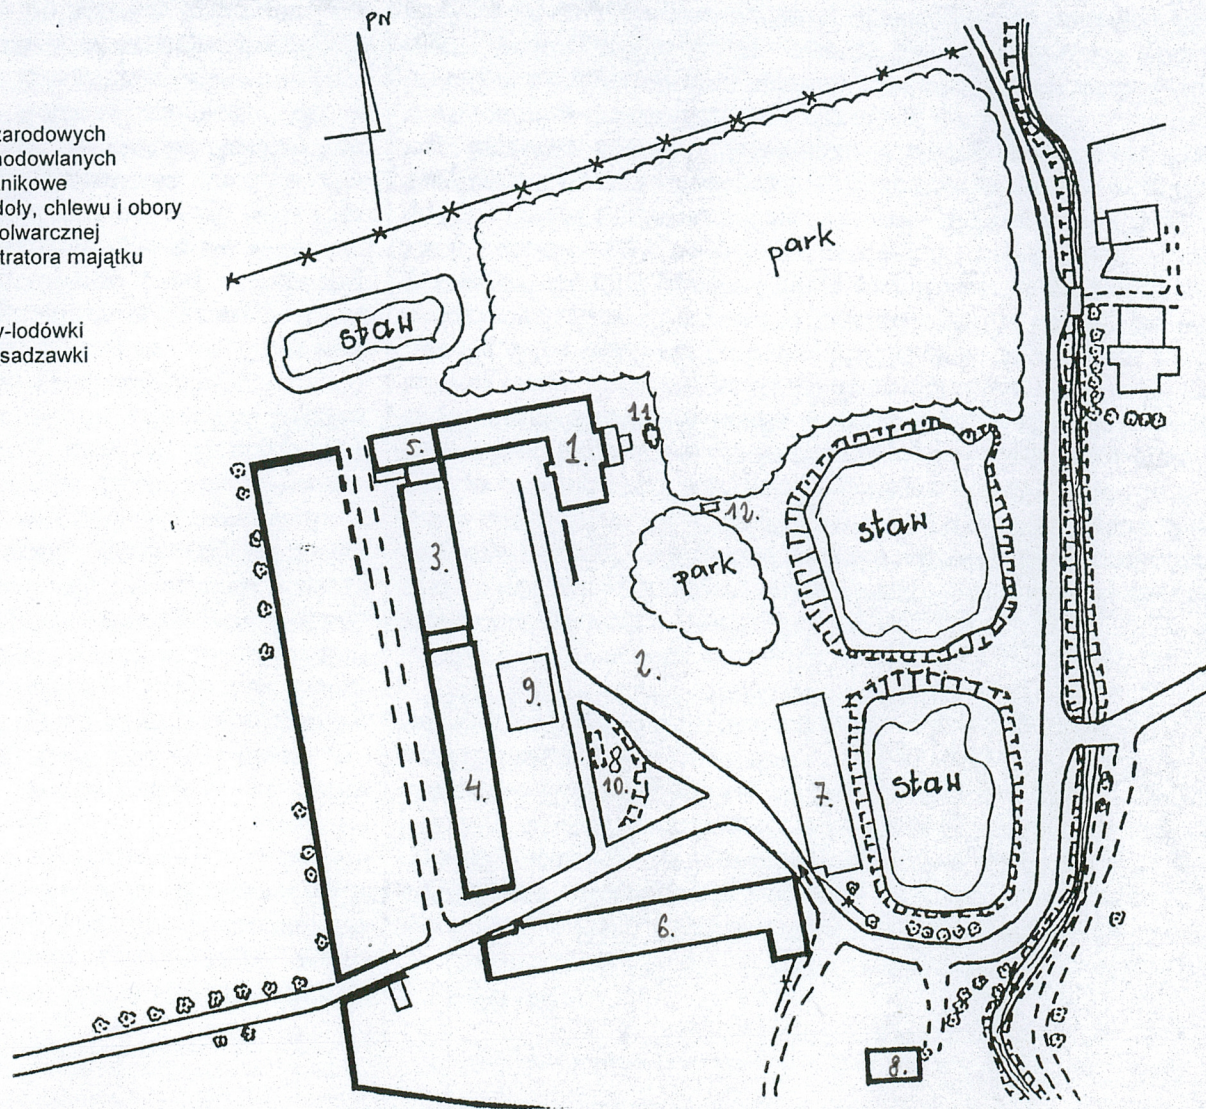
LEGENDA

1. Dwór
2. Działek
3. Stajnia koni zarodowych
4. Stajnia koni hodowlanych
5. Skrzydło łącznikowe
6. Budynek stodoły, chlewu i obory
7. Dom służby folwarcznej
8. Dom administratora majątku
9. Ruiny kuźni
10. Ruiny wagi
11. Ruiny piwnicy-lodówki
12. Cembrowina sadzawki

1. Sytuacja zespołu dworsko-folwarcznego z zaznaczoną lokalizacją dworu, (nr 1), w skali 1:2000
2. Rzut przyziemia obiektu, w skali 1:200
3. Widok dworu od strony południowej

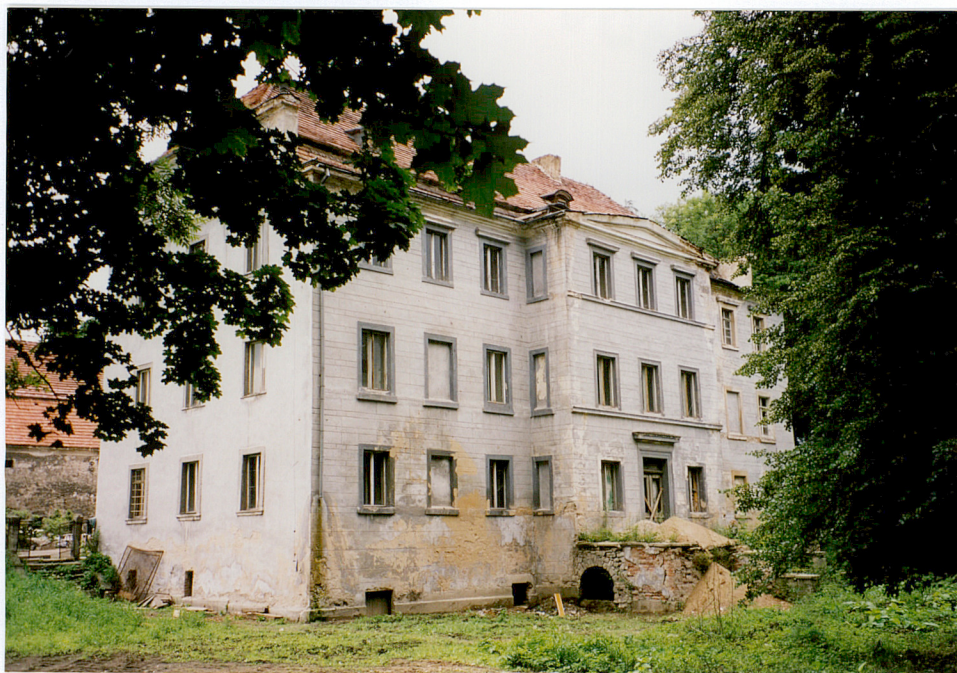
4. Widok skrzydła wschodniego od strony dziedzińca
5. Widok skrzydła wschodniego od strony południowo-wschodniej
6. Widok elewacji ogrodowej skrzydła wschodniego

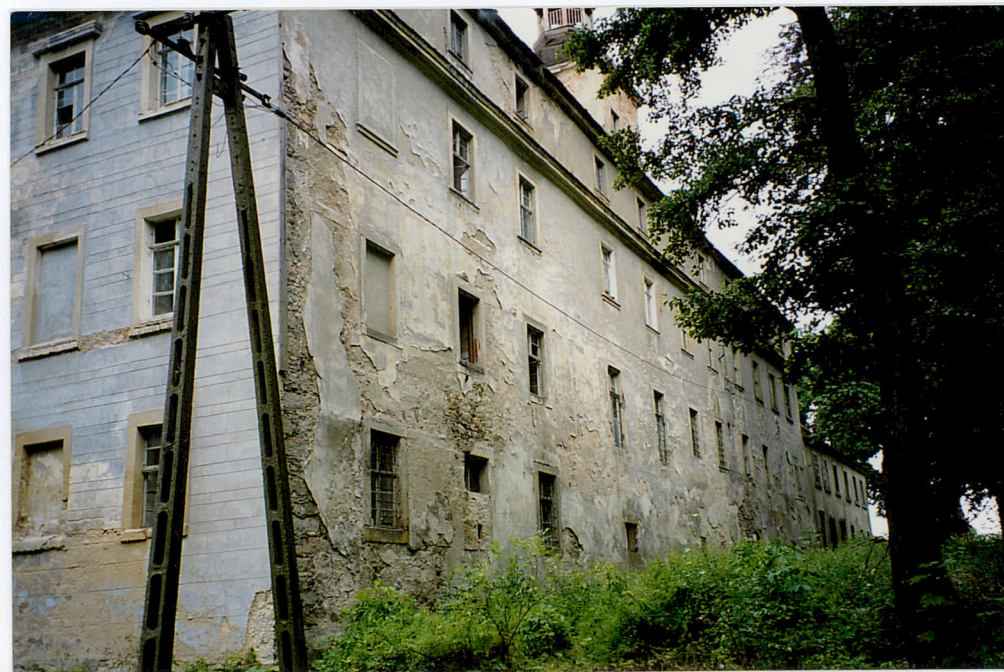
7. Widok elewacji ogrodowej skrzydła północnego
8. Widok elewacji ogrodowej skrzydła północnego
9. Wnętrze sieni skrzydła północnego
10. Wnętrze izby prawej (przy sieni) skrzydła północnego

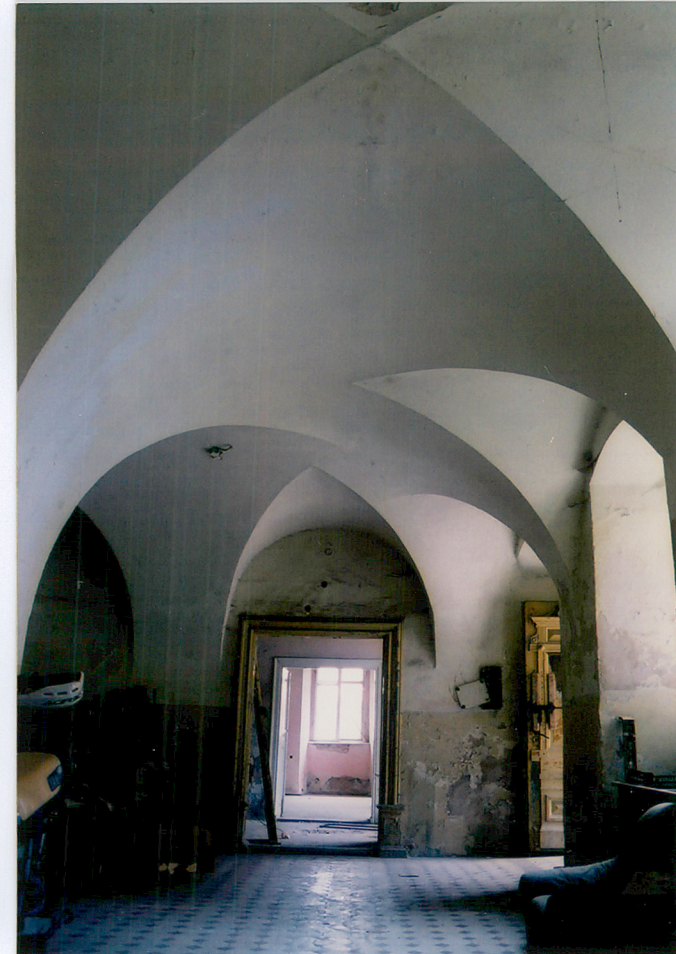
11. Wnętrze sieni skrzydła wschodniego
12. Korytarz piętra skrzydła wschodniego
13. Portal skrzydła północnego
14. Przedsiionek – wiatrołap sieni skrzydła wschodniego

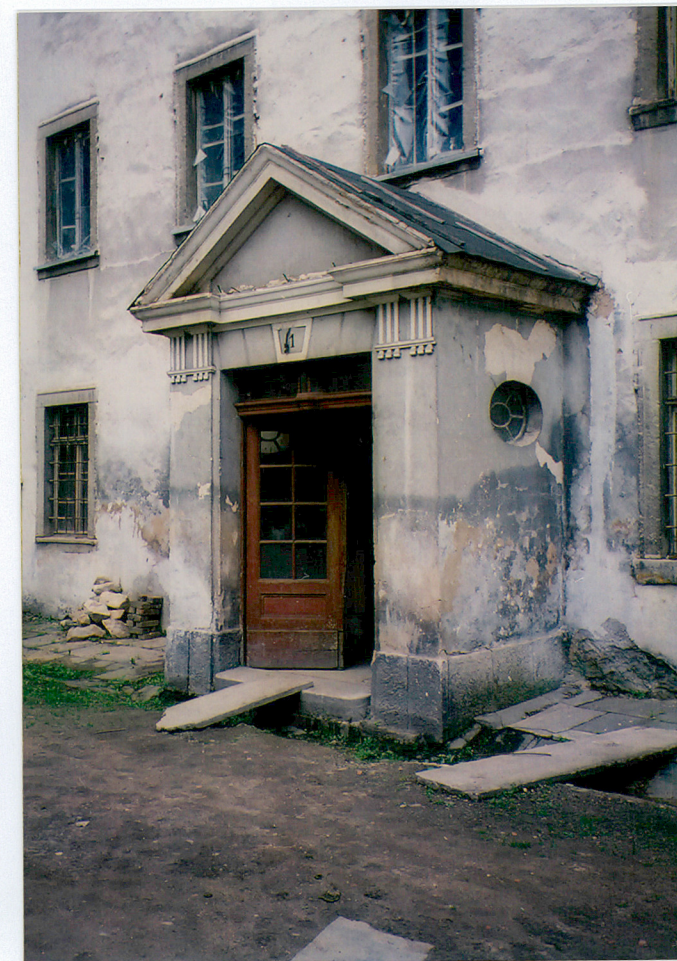
14.

Skrzydła wschodniego: w elewacji dziedzińcowej (zachodniej) i bocznej (południowej) analogiczne; sześć- i czteroosiowe; elewacja dziedzińcowa na osi wzbogacona na parterze niedużą dobudówką przedsiionka – wiatrołapu z 2 poł. XIX w., w formie niedużej aediculi zwieńczonej wydatnym belkowaniem z tryglifami, nad którym trójkątny naczółek; boczne okna owalne. Elewacja ogrodowa wschodnia w całości z lat po poł. wieku XIX, pozornie, płasko boniowana w pasy, dziewięcioosiowa; z częścią środkową trójosiową, wydatnie wyrzylitowaną, dzieloną gzymsami na kondygnacje i zwieńczoną niewielkim trójkątnym naczółkiem. Wszystkie okna w pozornych, wykonanych w tynku, prostych opaskach, w trzeciej kondygnacji z wydatnymi obdasznikami. Portal na osi ryzalitu o analogicznej formie. Przed ryzalitem całkowicie zrujnowany podest przedproża (kiedyś ogrodzony ozdobną kratą metalową) z węższą rampą kamiennych schodów wiodących do parku.

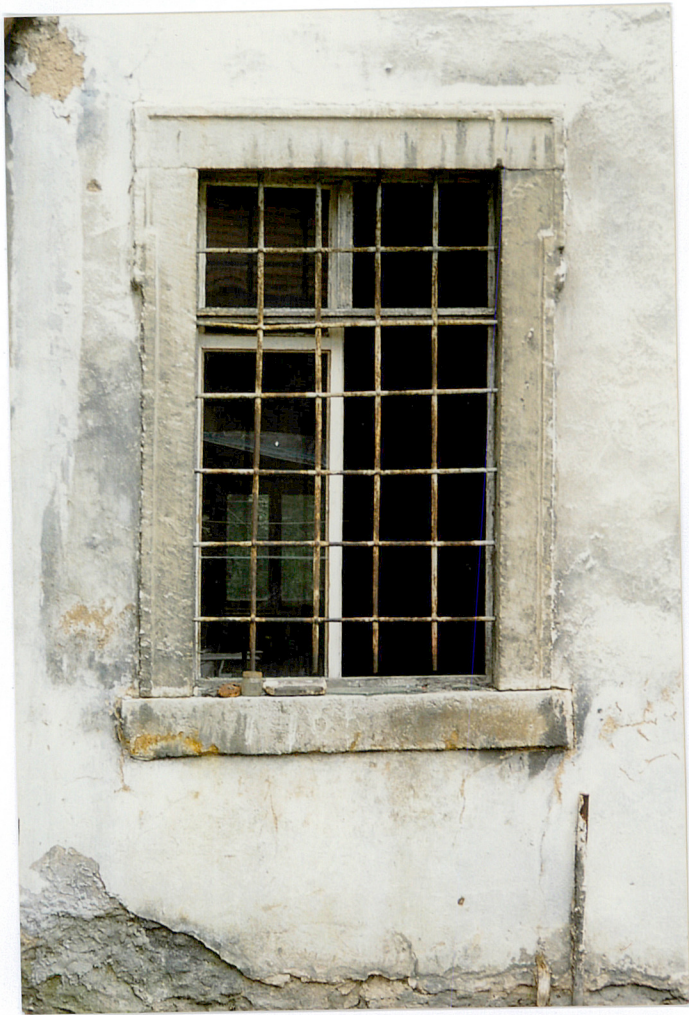
15. Obrazowanie okna skrzydła północnego, w elewacji dziedzińcowej
16. Wieżyczka skrzydła północnego
17. Fragment tynku sgraffitowego w elewacji dziedzińcowej skrzydła północnego

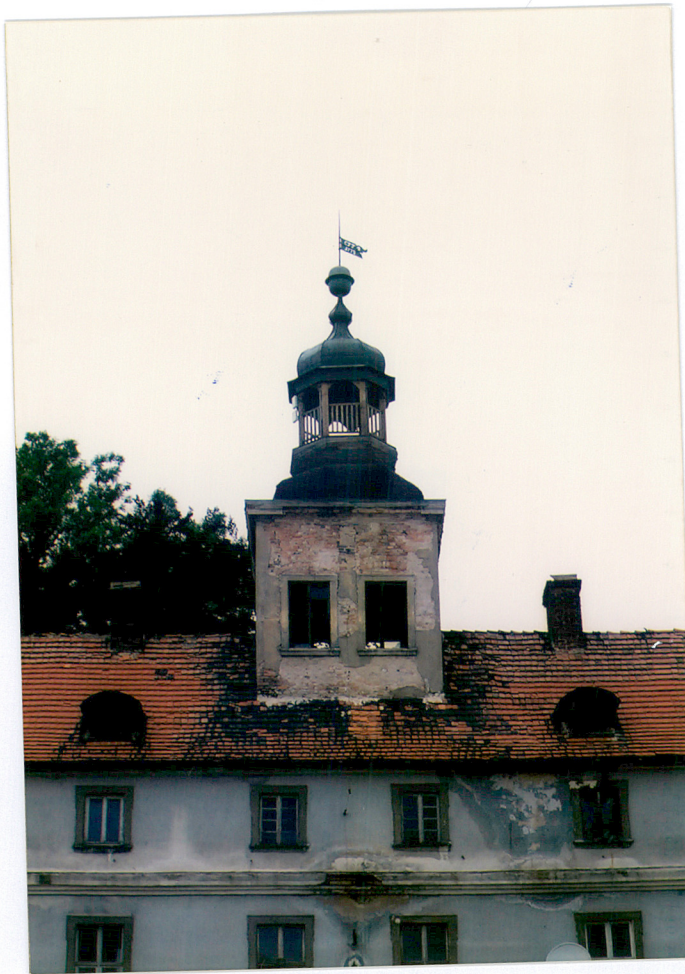
16.

Skrzydła północnego: od strony podjazdu ośmio- zaś od strony ogrodu jedenastoosiowa, o regularnym układzie osi okiennych we wszystkich kondygnacjach, stanowiących wyłączną artykulację architektoniczną płaskich ścian, na których jedynie szerokim plastycznym, bogato rozprofilowanym gzymsem kordonowym sztucznie wyodrębniono niższe półpiętro poddasza. Okna stosunkowo duże, prostokątne, ujęte w kamienne, płaskie obramienia, od strony dziedzińca w kształcie uszakowatych z łezką; portal wejściowy – niczym nie wyakcentowany w fasadzie – analogicznie uszakowaty, wsparty na niskich cokolikach z bonią typu diamentowego, nakryty krótkim profilowanym gzymsem obdaszniczy; w nim drzwi drewniane, dwuskrzydłowe, deskowe z pozornymi tablaturami z 2 poł. XIX w. Nastawiona na osi dachu niska wieżyczka kwadratowa, z parą analogicznych okien, zakończona ośmiobocznym spłaszczonym hełmem z latarnią, zwieńczoną kulą z chorągiewką z ażurowo wyciętymi inicjałami C.T.T. i datą 1778.

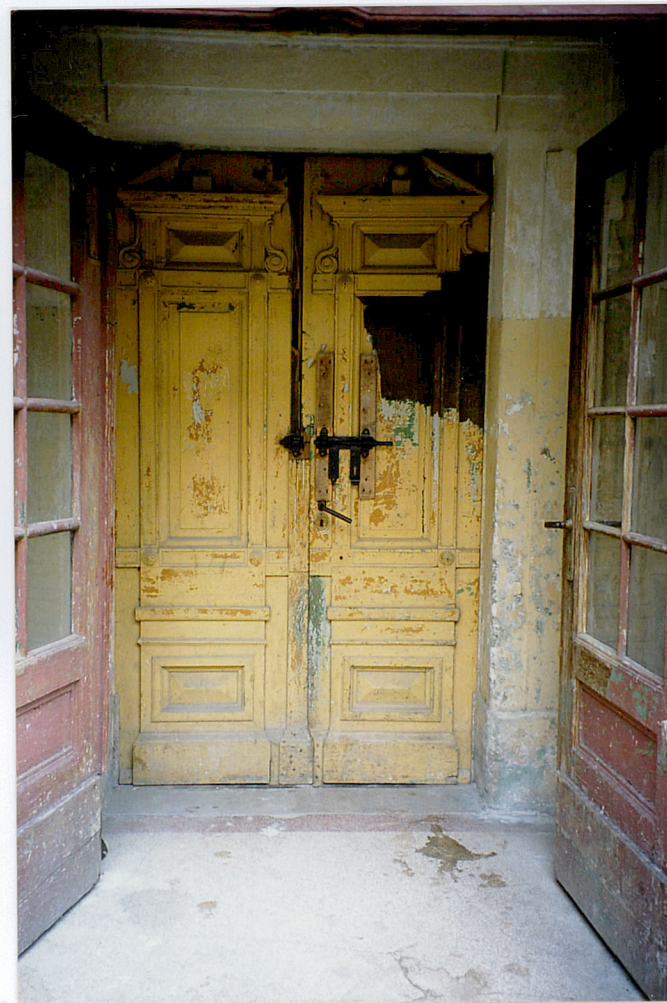
18. Drzwi wewnętrzne wejścia skrzydła wschodniego
19. Kominek w korytarzu piętra skrzydła wschodniego
20. Wieżba dachowa nad skrzydłem północnym
21. Wieżba dachowa nad skrzydłem wschodnim

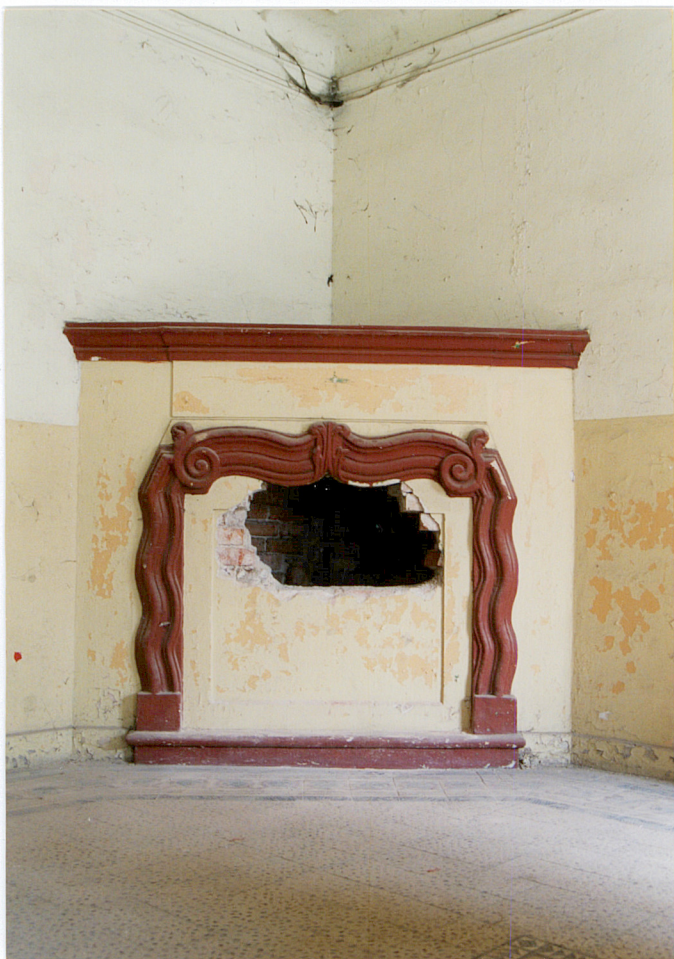
19.

Wnętrz: po ostatnich kradzieżach (kiedy wyniesiono niektóre piece kafłowe z końca wieku XIX, kominki z wieku XVIII, a nawet kamienny portal z około poł. XVI w.) zachował się tylko w sieni piętra skrzydła wschodniego kominek z XVIII w. prosty, o ramie paleniska zbudowanej z bogato profilowanej listwy układającej się linią falistą, z kluczem akantowym i nikłymi wolutami na narożach, zwieńczony prostym gzymsem okapu. W tejże sieni również resztki posadzki mozaikowej – z ornamentem geometrycznym – z początku wieku XX (?). Instalacje: wodno-kanalizacyjne, gazowe i elektryczne z lat po 1945, obecnie całkowicie zdewastowane.
