ZESPÓŁ FOLWARCZNY

STARE JAROSZOWICE

Stare Jaroszowice nr 20

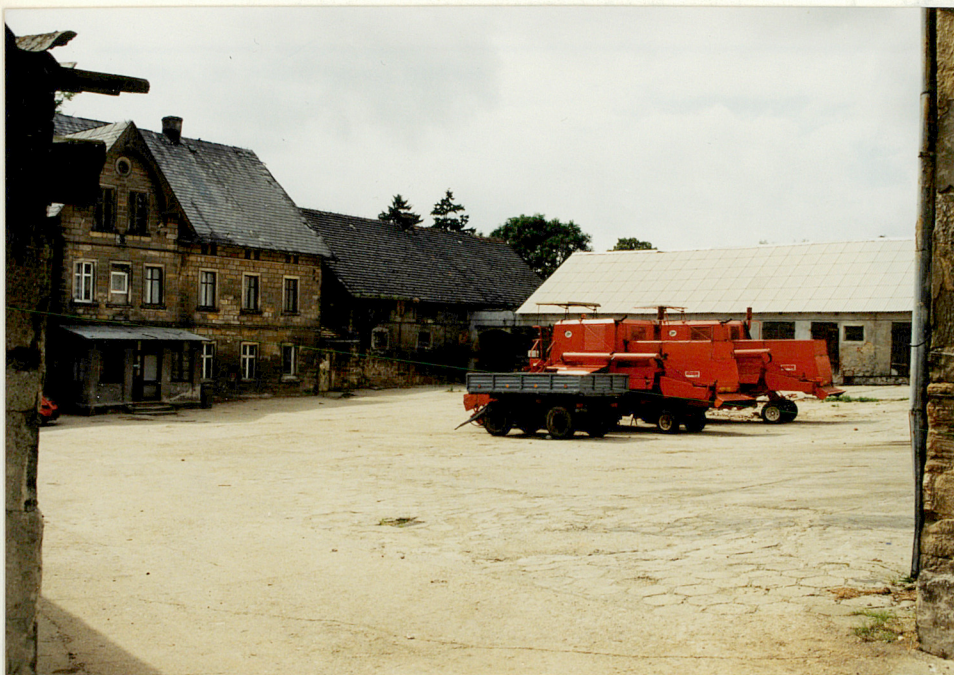
2

1. Majdan gosp. widok na pn.zach narożnik
2. j.w. widok na pd.-zach narożnik
3. Plan orientacyjny polski
4. Plan orientacyjny niemiecki z 1886 r.
5. Plan sytuacyjny

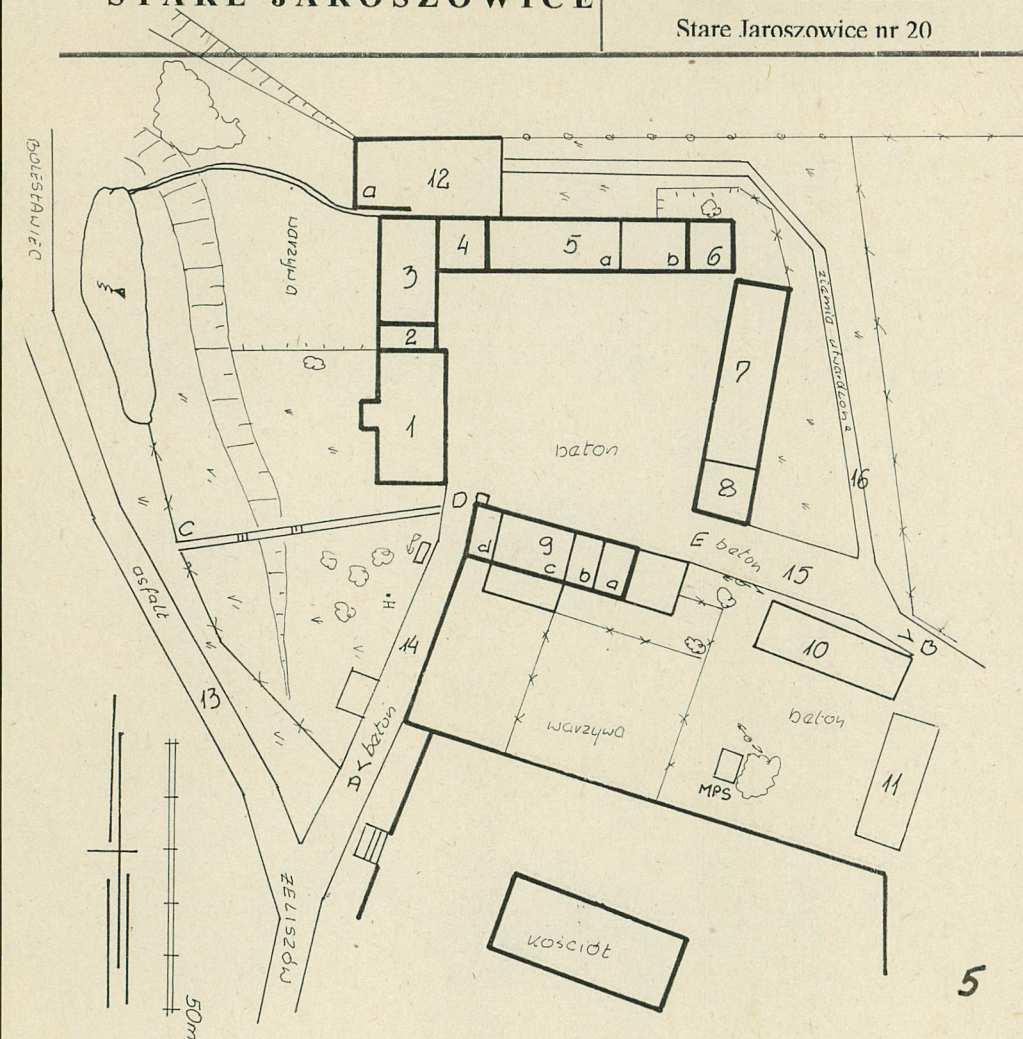
1. Rządówka
 2. Łącznik z wejściem na poddasze obory
 3. Obora
 4. Stodoła ob. przejazd bramny
 5. Chlewnia ob. a. obora-cielętnik
b. chlewnia
 6. Współczesne garaże
 7. Stodoła trójprzejazdowa
 8. Kurnik i wejście na poddasze
 9. Oficyna mieszkalno-gosp.
 - a. stajnia ob. pomieszczenie gosp.
 - b. kuźnia ob. j.w.
 - c. część mieszkalna parteru i góra
 - d. wozownia ob. garaż
 10. Współczesny garaż maszyn rolniczych
 11. Wiata garażowa dla maszyn
 12. Plac wybiegowy
 - a. płytka gnojownia
 - b. szambo
- Drogi**
13. Szosa wiejska Bolesławiec-Żeliszów
 14. Główna droga dojazdowo-gosp.
 15. Wschodnia droga dojazdowo-gosp.
 16. Pn.-wsch. droga dojazdowo-gosp

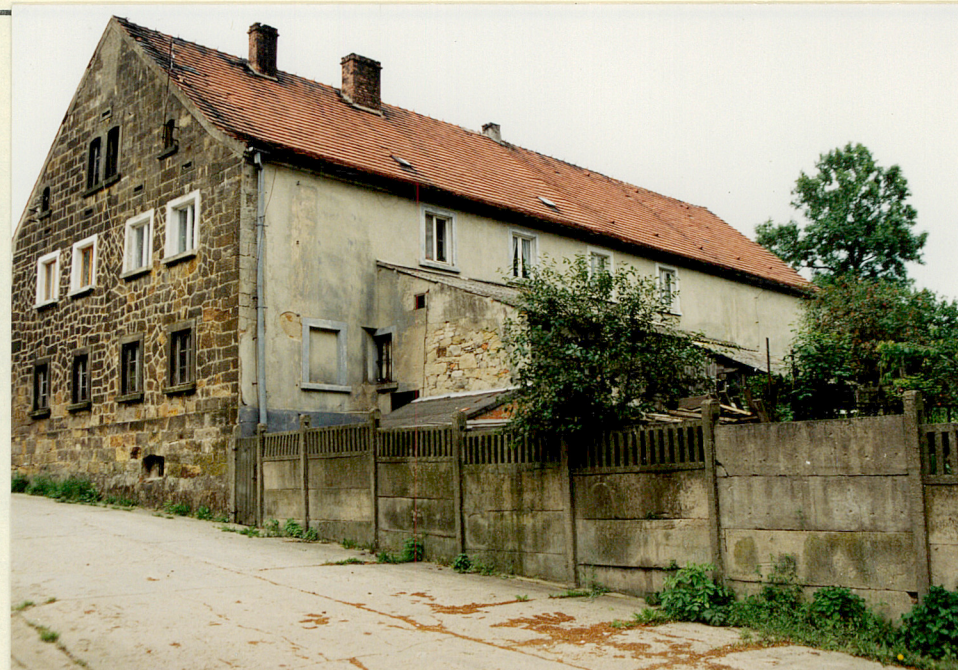
7

6. Główna droga dojazd.-gosp.(14) i Gł. brama(A)
7. Oficyna mieszkalno-gosp.(9) i fragment Gł. drogi(14), uj. od pd.-zach.
8. Widok na pd.-wsch. fragment ogrodu ze ścieżką i zach. szczyt oficyny mieszk.-gosp.(9)

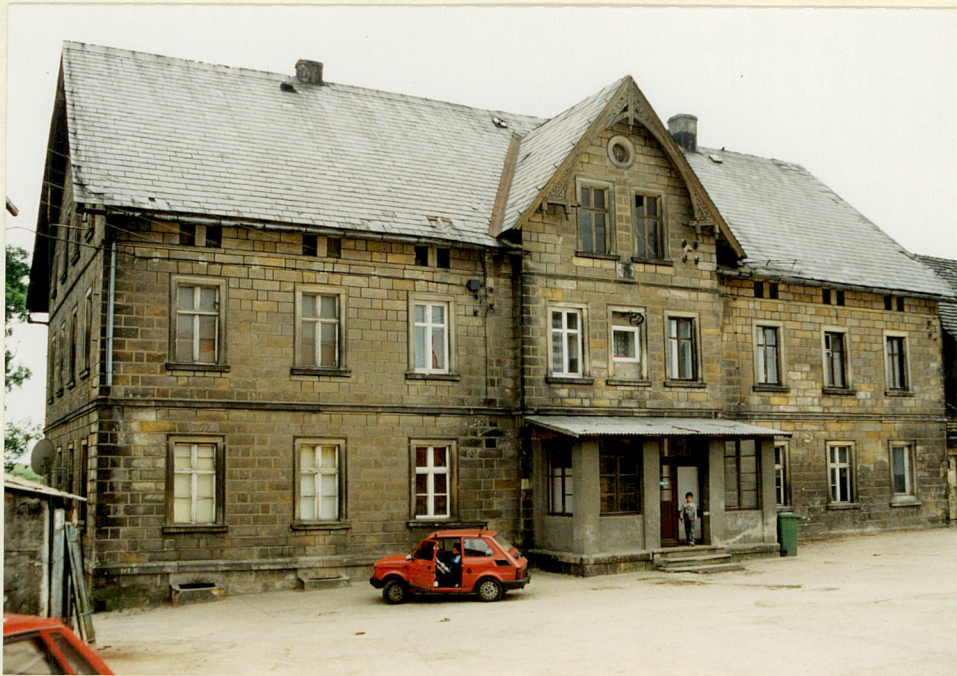
9

9. Rządówka(1) południowy fragment zach. pierzei, uj. od frotu(wsch)
10. j.w., uj. od ogrodu z pd.-zach.
11. j.w. - górny fragment środkowego ryzalitu frontowego

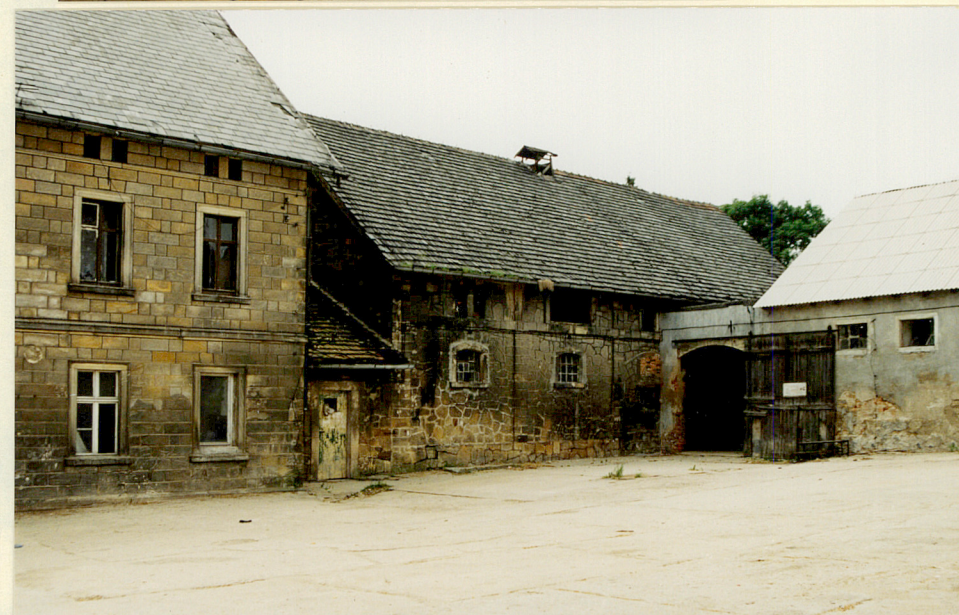
12

12. Północny fragment zachodniej pierzei; widok na: fragment rządówki(1), łącznik(2), oborę(3) i budynek bramny(4), uj. od pd.-wsch.
13. Obora(3) i fragment ogrodu uj. z pn.-zach.

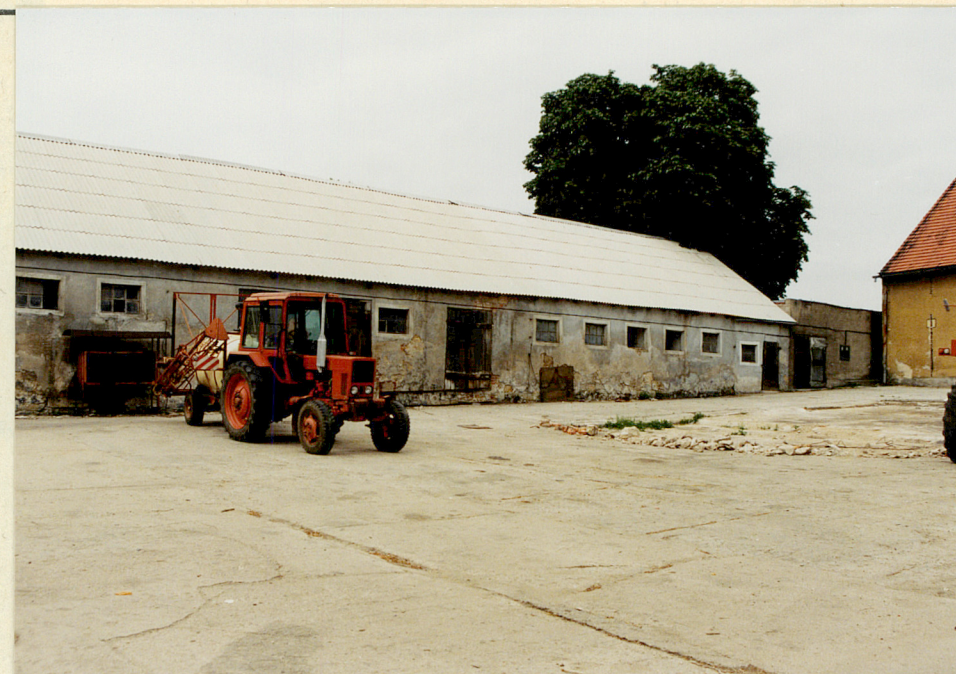
15

14. zachodni fragment północnej pierzei: bud. bramny(4) i chlewnia ob.cielętnik(5a), uj. od pd.
15. Widok na wschodnią część północnej pierzei: chlewnię(5b) i garaż(6)

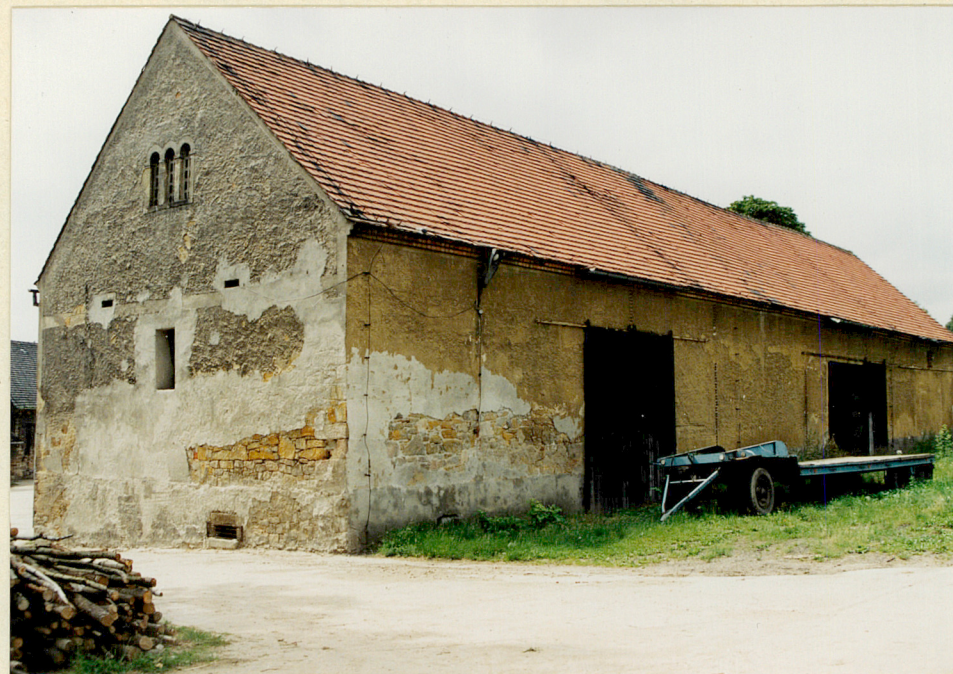
19

19. j.w. oraz widok na Pd.-wsch. przejazd gosp. (E), uj. od pd.-wsch.
20. Widok na pd. pierzeję-oficyna mieszk. - gosp.(9)
21. Widok na ogród i staw, uj. z pn.-wsch.
