D. 371

Kościół parafialny pw. św. Michała Archanioła

JEŻÓW SUDECKI

11. Zdjęcia, plan sytuacyjny, rzuty

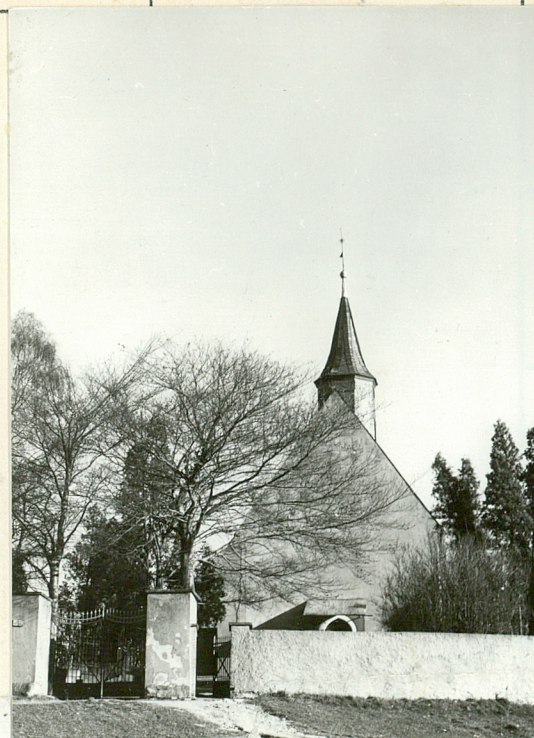
Orientowany, murowany z kamienia łamanego na zaprawie wapienno-cementowej, otynkowany, sklepienia kamienne, dach i sygnaturka pokryte łupkiem, wieżba drewniana, stolicowa. Kościół tworzy prostokątna, dwuprzęsłowa sala, do której od północy przylega prostokątna zakrystia, a na jej przedłużeniu tej samej szerokości dobudówka /obecnie salka katechetyczna/. Prezbiterium sklepione kolebkowo z głębokimi lunetami tworzącymi prawie układ krzyżowy. Zakrystia nakryta kolebkowo, dobudówka kryta stropem płaskim. Na całej długości ściany zachodniej i póln. nawy założona drewniana empora, wsparta na słupach, z których północny ma trzon o formie warkocza.

Bryła kościoła bardzo prosta, nakryta wspólnym, dwuspadowym dachem oraz ośmioboczną sygnaturką oszalowaną łupkiem. Elewacje proste. Od zachodu ostrożuczny portal. Krawędzie łuku i węgarów od 2/3 wysokości sfazowane. W ścianie południowej okna gładowe w dość płaskich niszach zamkniętych półłukowo. W ścianie wschodniej ma przedział pionowy dokończony kamiennym szprosem. We wnętrzu zachowany barokowy ołtarz główny z 2 ćw. XVIIw., ambona z l. 1654-1668. Kościół zelektryfikowany.
