**OŚRODEK DOKUMENTACJI
ZABYTEKÓW W WARSZAWIE
KARTA EWIDENCYJNA ZABYTEKÓW
ARCHITEKTURY I BUDOWNICTWA**

DEJONIA
DOM MIESZKALNY, UL. DŁUGA 21

2 poł. XVIII w.,
2 poł. XIX w.

SIEDŁĘCIN

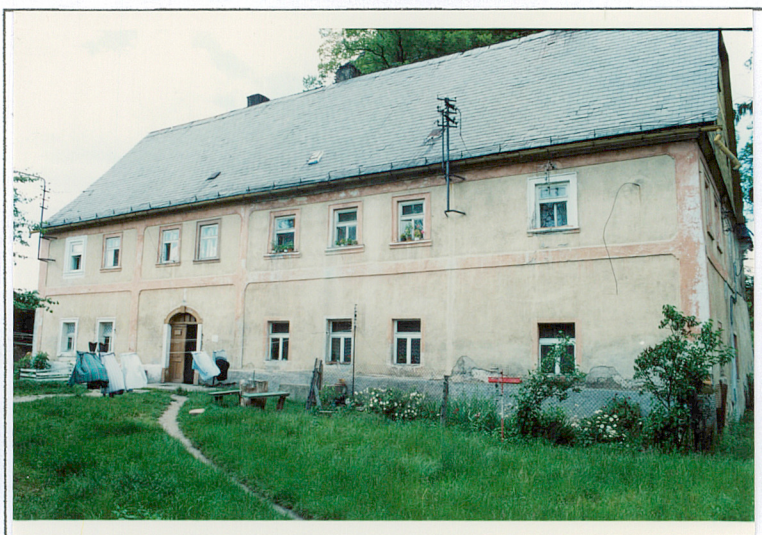
1. Widok elewacji frontowej, pd.

ELEWACJE: frontowa (pd.) – siedmioosiowa, dwukondygnacyjna, na cokole, zamknięta profilowanym gzymsem koronującym i okapem dachu. Płaszczyzna elewacji podzielona jest szerokimi prostokątnymi płycinami o ściętych narożach wykonanymi w tynku ujętymi w proste obramienia. Na trzeciej osi od zach. znajduje się główne wejście.

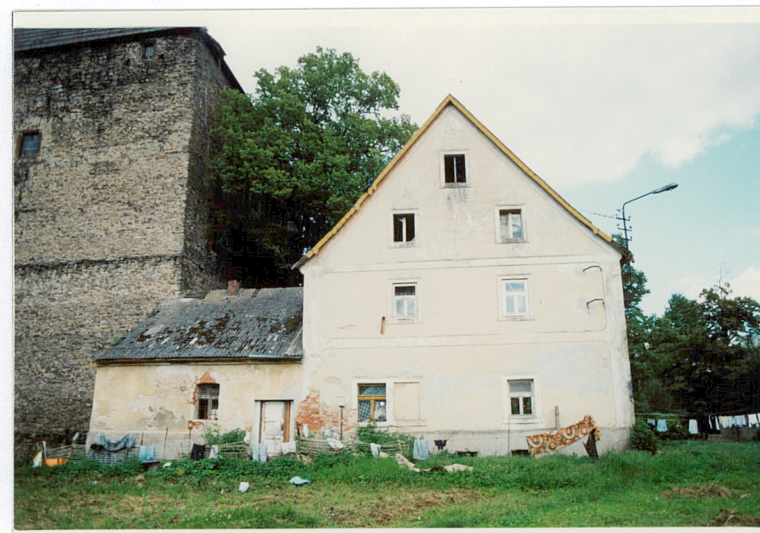
3. Widok od strony zach.

Elewacja boczna (zach.) – budynek główny – dwukondygnacyjna, na cokole, dwuosiowa, zamknięta trójkątnym szczytem. Osie wyznaczone przez otwory okienne, w szczycie elewacji dwa rzędy okien. Podziały ramowe elewacji (tylko poziome) jak od strony frontowej. Elewacja zachodnia ryzalitu jednokondygnacyjna, na cokole, zamknięta prostym okapem dachu. W elewacji jeden otwór okienny (umieszczony niemal na środku ściany) i po stronie prawej od okna otwór drzwiowy.

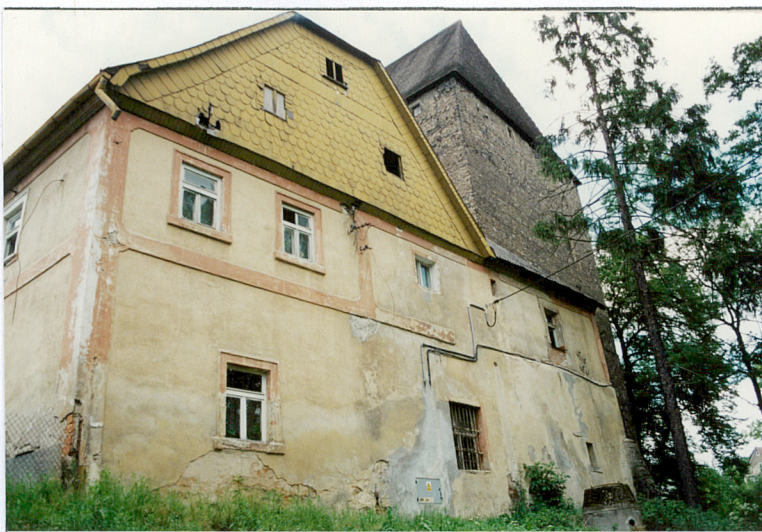
2. Widok elewacji bocznej, wsch.

Elewacja boczna (wsch.) – dwukondygnacyjna, w części budynku głównego zamknięta trójkątnym szczytem, w części ryzalitu okapem dachu. Dolna kondygnacja trójosiowa – jedna oś ryzalitu. W górnej kondygnacji cztery

otwory okienne. Szczyt z dwoma rzędami okien – dwa otwory w dolnym, jeden w górnym rzędzie. Podziały ramowe elewacji jak od strony frontowej.

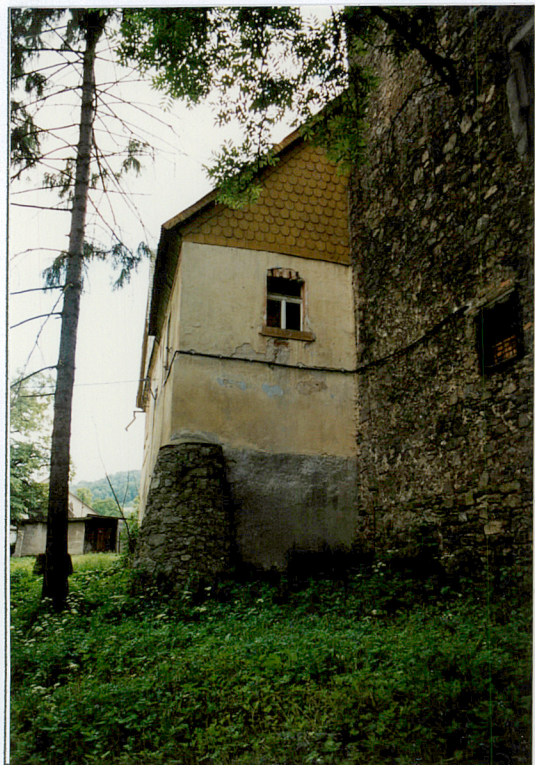
5. Widok od strony pn. (ryzalit wsch.)

Elewacje północne ryzalitów – wschodniego – na wysokim cokole, w narożniku, do połowy wysokości dolnej kondygnacji dostawiona jest przypora o formie ściętego stożka. Na wysokości II kondygnacji jeden otwór okienny. W ryzalicie zachodnim elewacja ślepa.

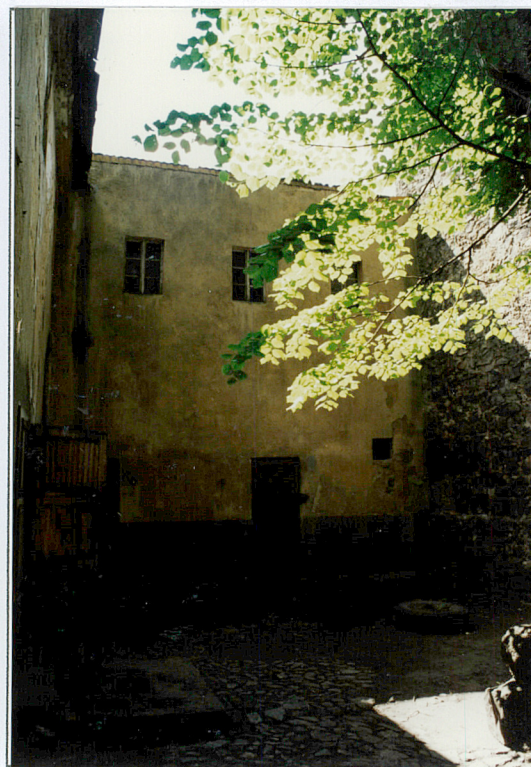
6. Elewacja boczna ryzalitu zach., widok od strony dziedzińca

Elewacja wschodnia ryzalitu zachodniego (od strony dziedzińca) – dwukondygnacyjna, na cokole, trójosiowa. W dolnej kondygnacji dwa otwory wejściowe – na pierwszej i drugiej osi od pd. oraz małe okienko na trzeciej osi. W górnej kondygnacji trzy okna.

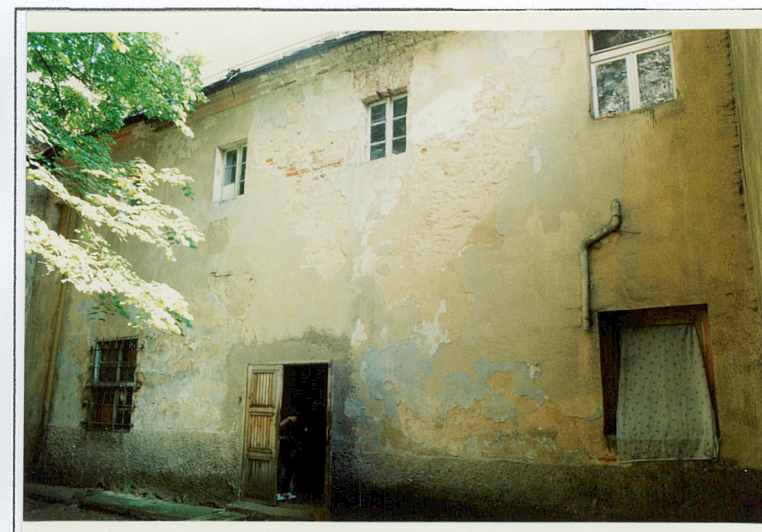
7. Elewacja pn., widok od strony dziedzińca.

Elewacja północna budynku głównego (od strony dziedzińca) – dwukondygnacyjna, na cokole, zamknięta profilowanym gzymsem i okapem dachu. W dolnej kondygnacji umieszczone na osi wejście oraz dwa otwory okienne, w górnej kondygnacji znajduje się pięć okien.

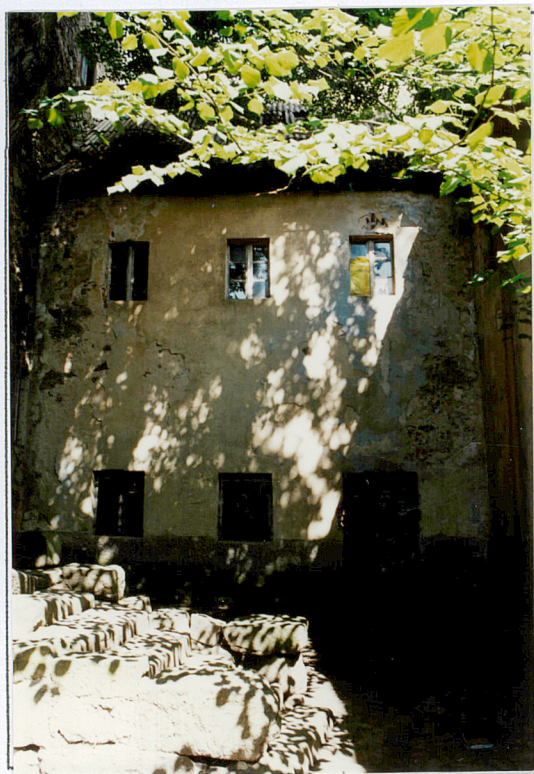
8. Elewacja boczna ryzalitu wsch., widok od strony dziedzińca.

Elewacja zachodnia ryzalitu wschodniego (od strony dziedzińca) – dwukondygnacyjna, na cokole, trójosiowa, zamknięta gzymsem i okapem dachu. Na pierwszej osi od strony pd. znajduje się wejście.

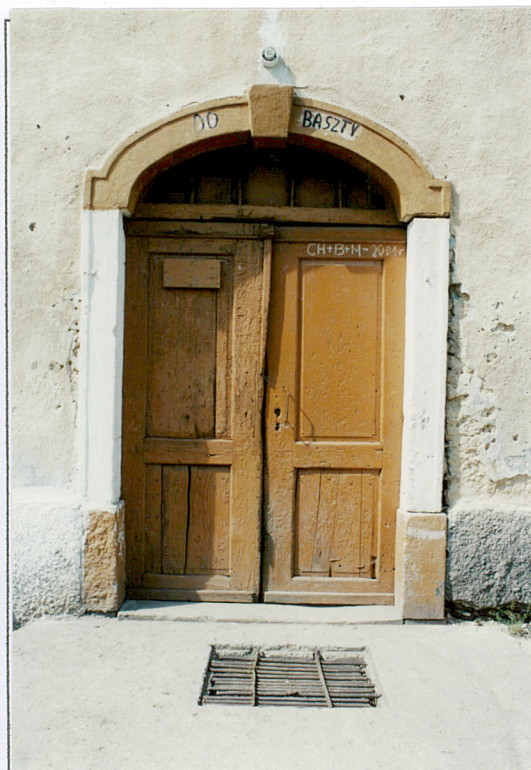
9. Wejście główne

OTWORY c.d. Drzwiowe: wejście główne – otwór zamknięty łukiem koszowym nadwieszonym, obramienie wejścia wykonane w piaskowcu, proste węgary posadowione są na cokółkach, całość zamyka łuk z kluczem. Drzwi z nadświetłem. Stolarka drewniana, drzwi w konstrukcji ramowo-płycinowej, dwuskrzydłowe z listwą przymykową. Nadświetle wydzielone prostą belką, dzielone czterema szprosami, przeszkłone (szkło zamalowane farbą). W ryzalicie zachodnim zachowane drzwi drewniane, jednoskrzydłowe, deskowe z deskami ułożonymi w jodełkę. Drzwi osadzone w drewnianej ościeżnicy. Pozostałe otwory drzwiowe prostokątne, nadproża murowane z cegły. Ościeżnice drewniane, na górnej kondygnacji drewniane obramienia. Drzwi jedno- i dwuskrzydłowe drewniane, ramowo-płycinowe i płytowe (współczesne) prowadzące do mieszkań i pomieszczeń gospodarczych.

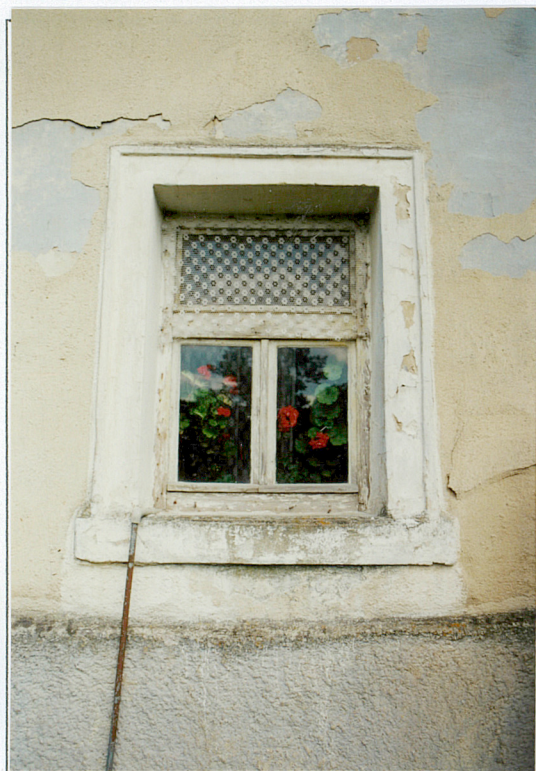
12. Okno elewacji frontowej i bocznych

OTWORY: okienne: wszystkie otwory okienne o kształcie prostokąta. Od strony zewnętrznej budynku okna w obramieniach wykonanych w kamieniu z kamienną ławą podokienną. Od strony dziedzińca wewnętrzne otwory okienne bez obramień – murowane z cegły i tynkowane. W szczycie elewacji od strony wschodniej otwory okienne wykonane w ścianie o konstrukcji szkieletowej – obramienia drewniane od zewnątrz obłożone łupkiem. Stolarka okienna drewniana skrzynkowa i krosnowa. W oknach od strony zewnętrznej budynku podział w kształcie litery T. Od strony dziedzińca dzielone słupkiem i dwoma szprosami na sześć kwater.

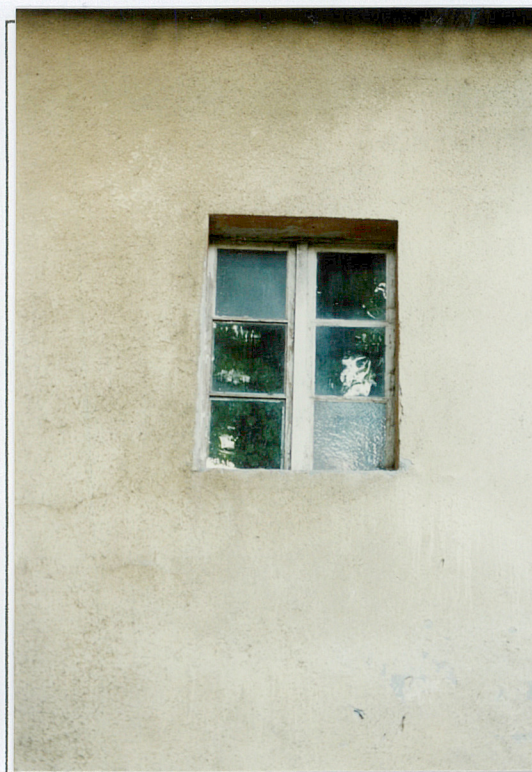
13. Okno w elewacjach od strony dziedzińca

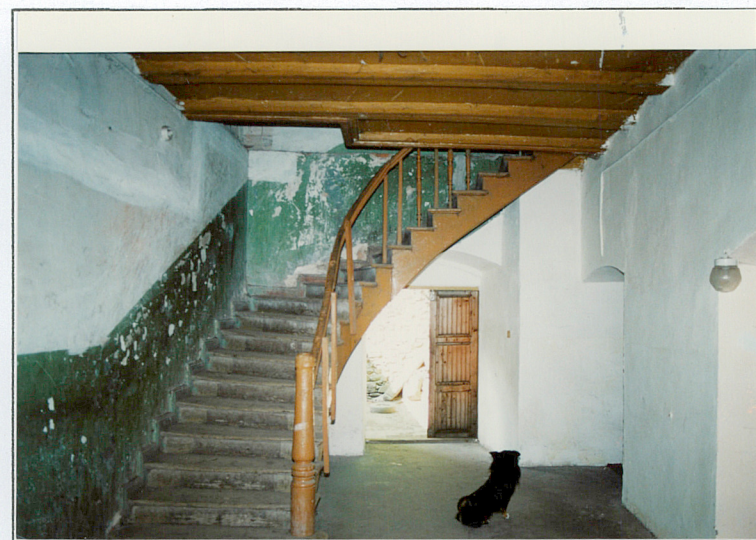
14. Sień-przechód, I kondygnacja

WNĘTRZE: dwukondygnacyjne z poddaszem. Wejście główne prowadzi do sieni-przechoodu prowadzącej do wewnętrznego dziedzińca i wieży rycerskiej. Po obu stronach sieni nakrytej stropem znajdują się wejścia do pomieszczeń mieszkalnych i gospodarczych w części pn.-wsch. i ryzalicie wsch. Jedno z pomieszczeń w części pn.-wsch. jest wysoko sklepienie masywna kolebką. W tylnej części sieni znajduje się klatka schodowa prowadząca na górną kondygnację z prostym, szerokim korytarzem od strony pn. i pomieszczeniami mieszkalnymi po stronie pd.

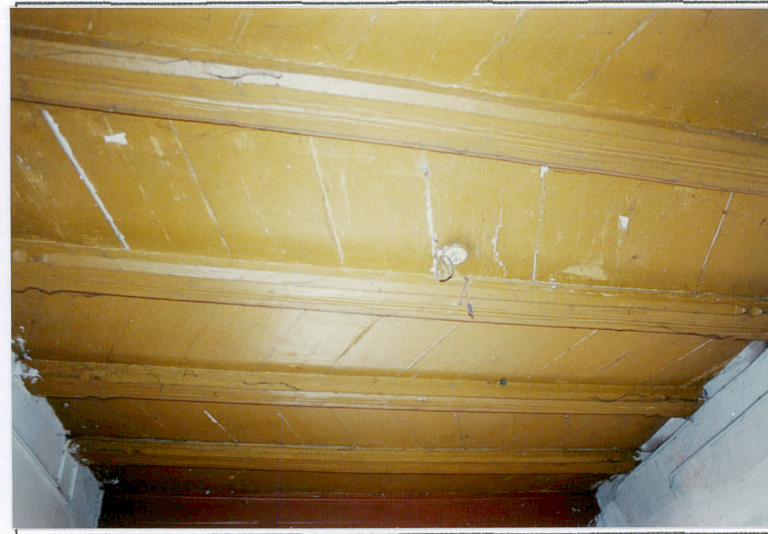
17. Strop na sieni-przechoodem

Sklepienia i stropy: w piwnicach sklepienia ceramiczne kolebkowe z lunetami, w pomieszczeniu w części zachodniej budynku sklepienie ceramiczne kolebkowe, w pomieszczeniu w ryzalicie zachodnim sklepienie krzyżowe, ceramiczne. Wszystkie tynkowane tynkiem wapiennym. W sieni w części parterowej strop drewniany belkowy – między belkami szerokie deski ułożone w jodełkę, całość pomalowana farbą olejną. W pozostałych pomieszczeniach stropy drewniane ze ślepym pułapem, tynkowane tynkiem wapiennym na podsuficie z trzciny. W sieni na II kondygnacji strop wyłożony płytami z regipsu.

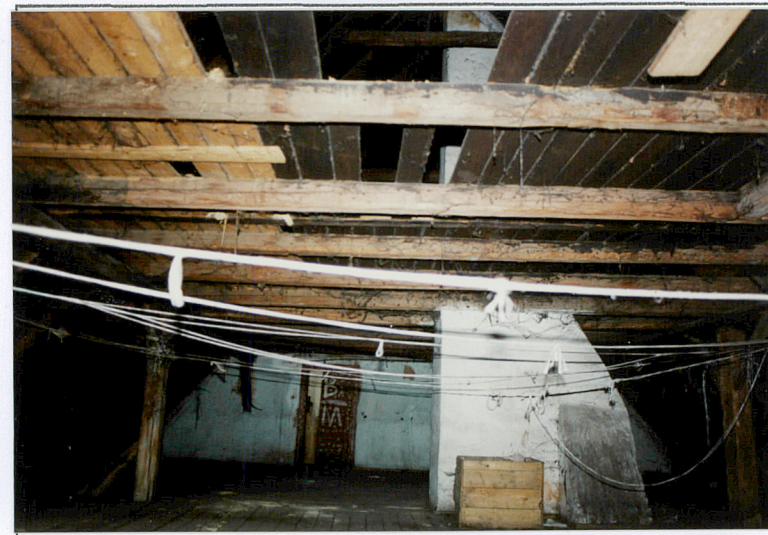
18. Poddasze (strych).

Wieżba dachowa: drewniana, krokwiowo-jętkowa, dwupoziomowa.
