1. Obiekt BASZTA PRZY ZEWNĘTRZNYM OBWODZIE MURU OBRONNEGO
ul. MAGISTRACKA

2. Czas powstania XV w.

3. Miejscowość BOLESŁAWIEC

11. Zdjęcia, rzut, przekrój, sytuacja, orientacja

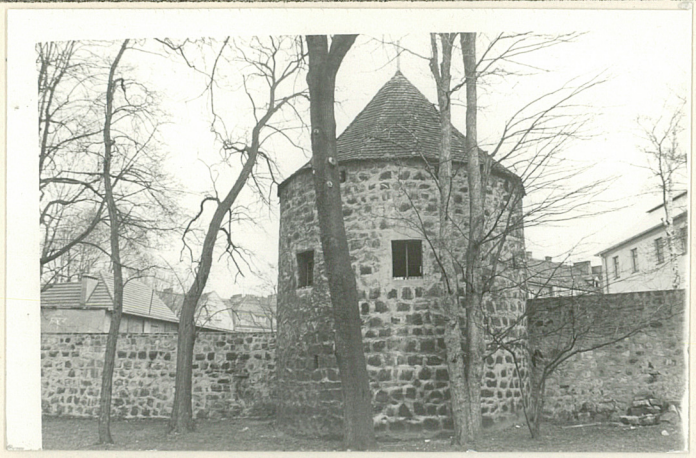
Basztę zbudowano z kamienia łączonego zaprawą wapienną, obecnie od zewnątrz nie tynkowana, wewnątrz otynkowana, założona na planie $3/4$ koła ze ściętym bokiem od strony północnej / miasta /. Nakryta dachem / hełmem / namiotowym \surd dziesięciospadowym o konstrukcji krokwiowo-płatwiowo-kleszczowej, krytym dachówką karpiówką. Posiada trzy kondygnacje.

Posiada pierwszą kondygnację / dolną / poniżej dzisiejszego poziomu użytkowego patrząc od strony miasta / ul. Magistracka /, od strony fosy / ul. Partyzantów / jest na obecnym poziomie użytkowym. Druga i trzecia kondygnacja znajduje się powyżej poziomu użytkowego.

Wnętrze pierwszej kondygnacji / dolnej / jest zagruzowane. Poszczególne kondygnacje oddzielone są od siebie stropami drewnianymi. Podłogi drewniane. Pomiędzy drugą / środkową / a trzecią / górną / kondygnacją w stropie znajduje się otwór komunikacyjny, brak śladów po stałej klatce schodowej.

W pierwszej kondygnacji / dolnej / od strony fosy - południowej znajdują się trzy otwory strzelnicze wykonane z kamienia o wykroju prostokątnym.
