1. Obiekt

FORT GWIAZDZISTY / Fort Stern/

Głogów

2. Obiekt (nazwa jak w karcie)  
FORT GWIAZDZISTY3. Zawartość wkładki (nazwa obiektu lub materiału uzupełniającego)  
Fotografie /sztuk 3/

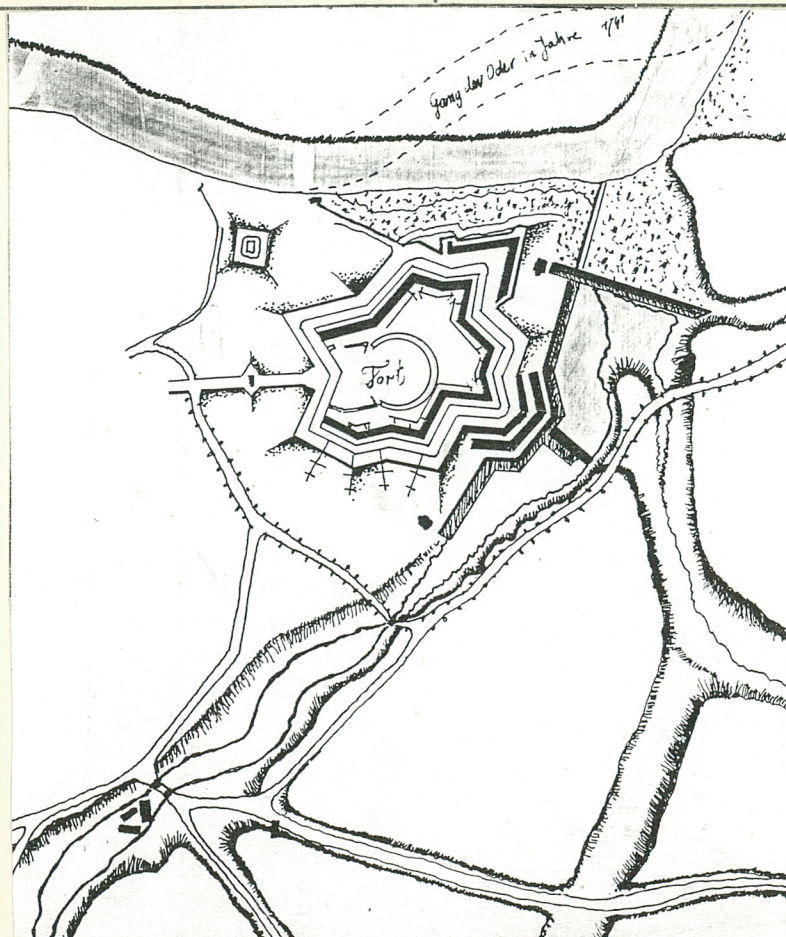
Plan z końca XVIII w. przedstawiający  
Fort Gwiazdzisty. W południowej części  
dzieła widoczna sieć chodników przeciw-  
minowych.

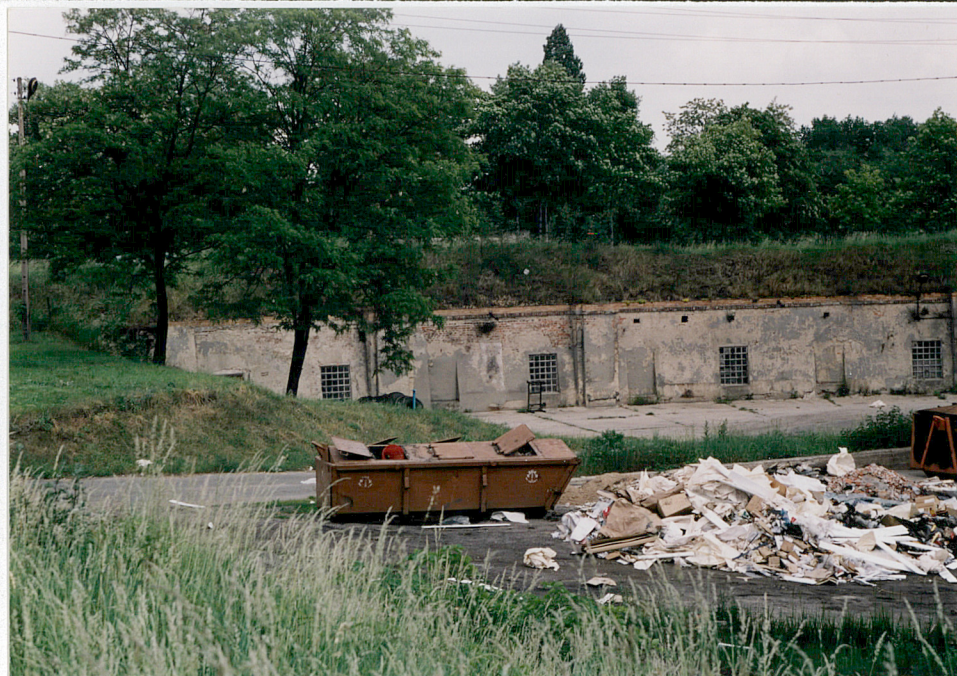
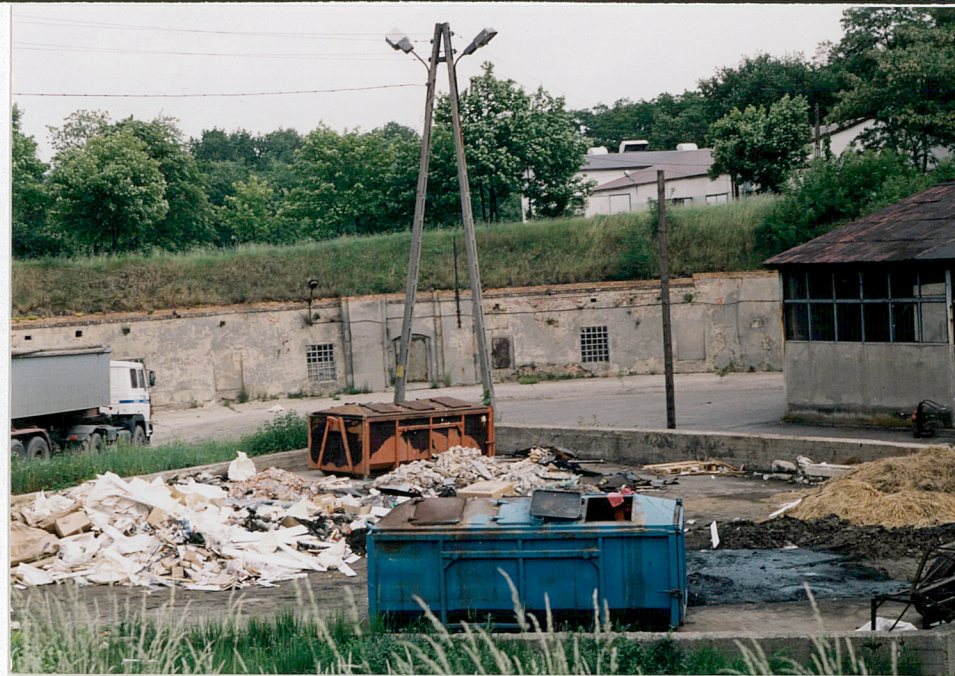
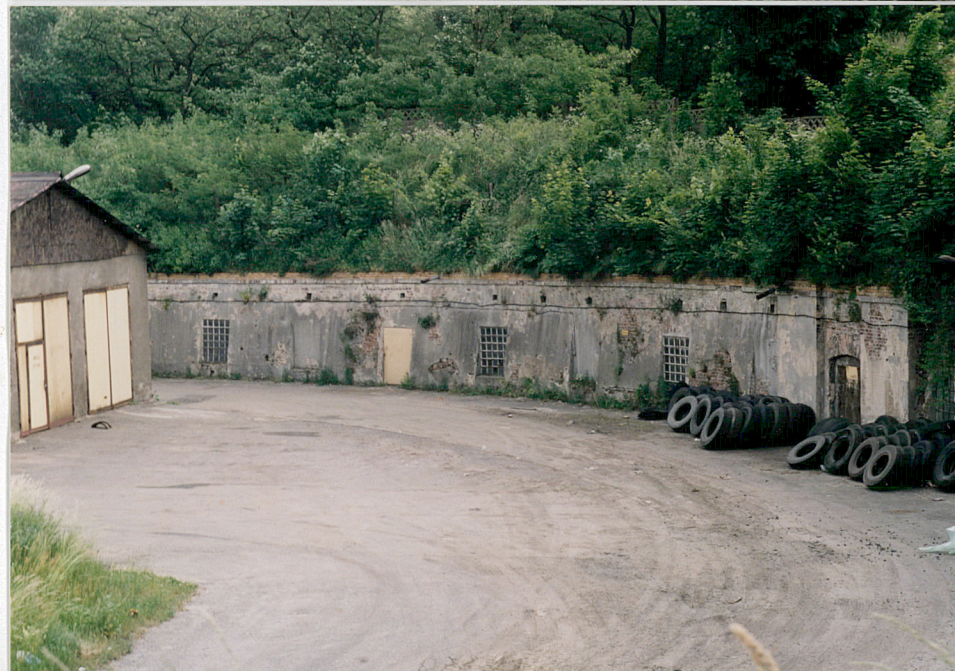
Widok na półkolisty plac broni oraz blok  
koszarowo - magazynowy Fortu Stern. Na  
stropie warstwa ziemi. Widoczne wejścia  
do wnętrza bloku.

Plac broni ma kształt półkolisty. Wyłożony jest płytami betonowymi i asfaltem. W centralnej części placu znajduje się hangar-garaż. Wokół placu biegnie ceglany blok koszarowo-magazynowy.

Jednokondygnacyjny blok jest usytuowany wokół półkolistego placu broni. Konstrukcja ceglana. Ściana zewnętrzna otynkowana zaprawą wapienną i obrzutką cementową. Wnętrze bloku stanowi korytarz biegnący po łuku. Posadzka ceglana. Sklepienie pomieszczeń wewnętrznych ceglane, kolebkowe. Do wnętrza bloku prowadzą trzy wejścia. Jedno umieszczone jest centralnie /kier. wschodni/, dwa pozostałe znajdują się w części północnej i południowej. W ścianie zewnętrznej północnej zachowana płyta z piaskowca poch. z I poł. XIX w. upamiętniająca obronę Fortu przez załogę francuską w 1813 r.

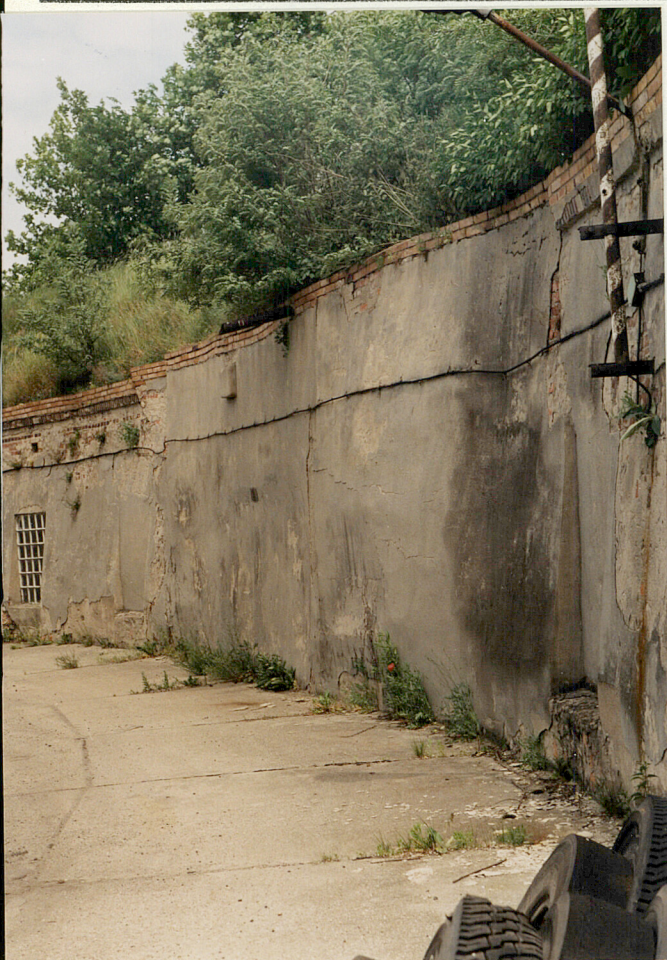
Wybrzuszenie ściany frontowej.  
Na ścianie widoczna nadrzutka  
cementowo - wapienna.

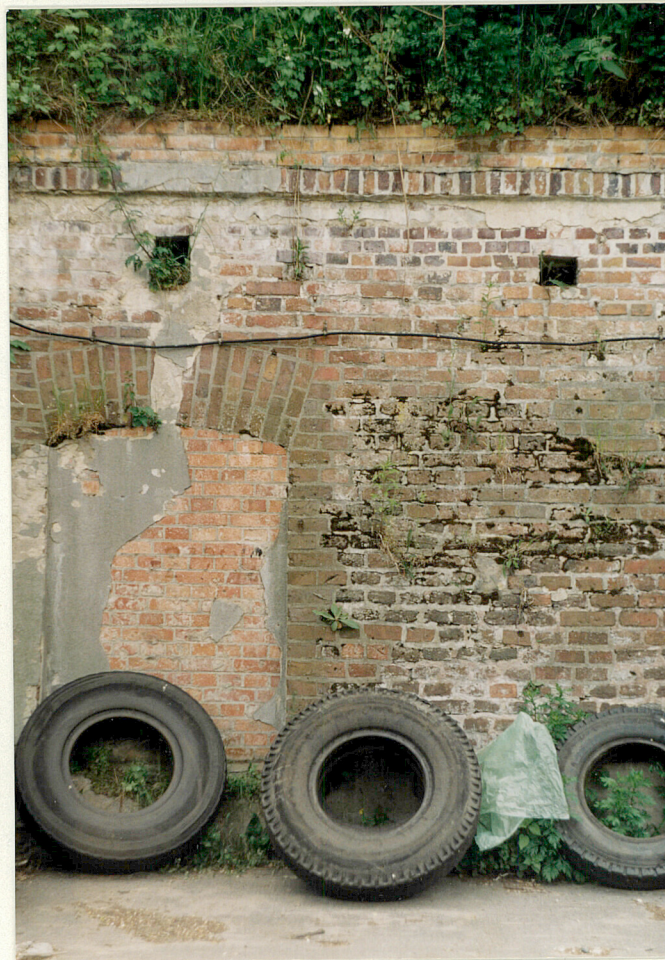
Zamurowany współcześnie otwór  
doświetlający blok koszarowo-  
magazynowy. Nad otworem widoczny  
odpływ wody opadowej ze stropu.  
Nad nim współczesne powiększenie  
muru

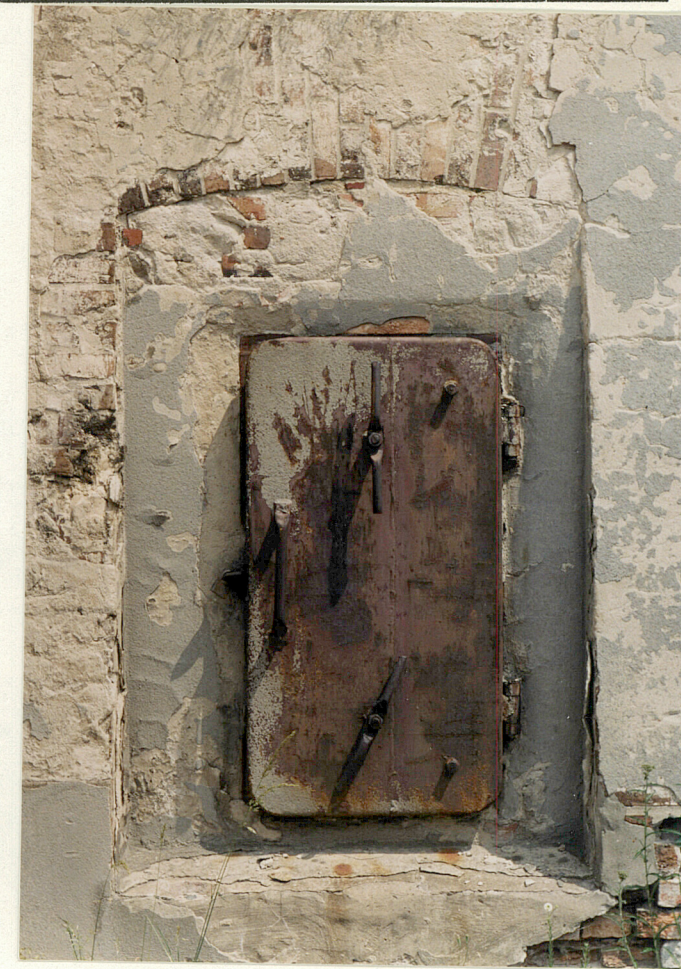
Blok koszarowy fortu miał być wykorz-  
stany jako schron przeciwlotniczy.  
Świadczą o tym jeszcze zachowane  
drzwi stalowe - prawdopodobnie zamon-  
towane w 1944 r. Drzwi zostały za-  
montowań w zamurowanym otworze doś-  
wietlającym.

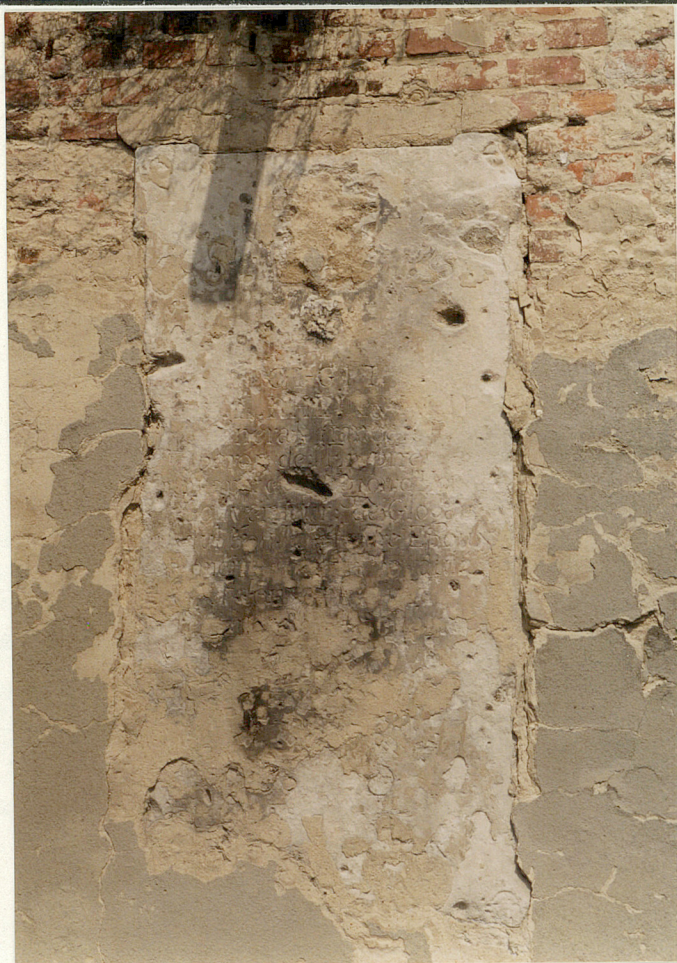
We frontowej ścianie bloku koszarowo-magazynowego znajduje się płyta z piaskowca pochodząca z XIX w., upamiętniająca walki o fort w 1813 r.

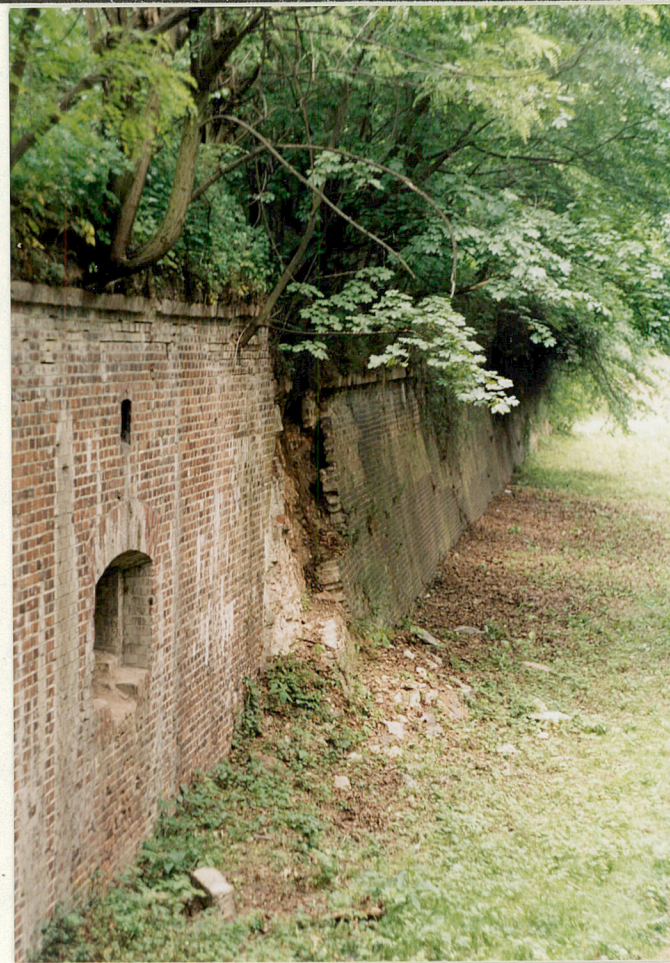
Wnętrze fosy suchej okalającej fort od strony wschodniej. Na planie pierwszym otwór strzelniczy kaponiery barkowej. Na drugim palnie zwalona ściana przeciwskarpy.

Krótki, ok. 80 metrowej długości odcinek fosi suchej. Skarpa i przeciwskarpa murowana z cegły, łagodnie odchylone od pionu /ok. 10°/. Ściany ceglane z licznymi ubytkami i przemurowaniami. Spoina częściowo wypłukana, zarośnięta mchem i trawą. W centralnej części skarpy widoczne zawalone i zasypane wyjście na przedpole fortu.

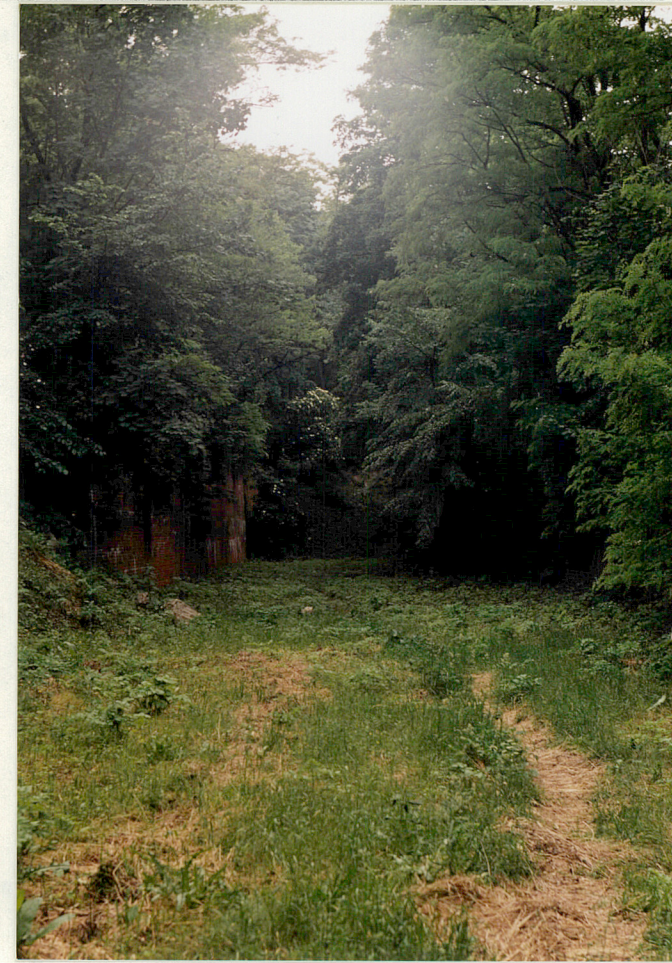
Wnętrze fosy suchej. W głębi zasypane ziemią i gruzem załamanie fosy /w kierunku południowo-zachodnim/.

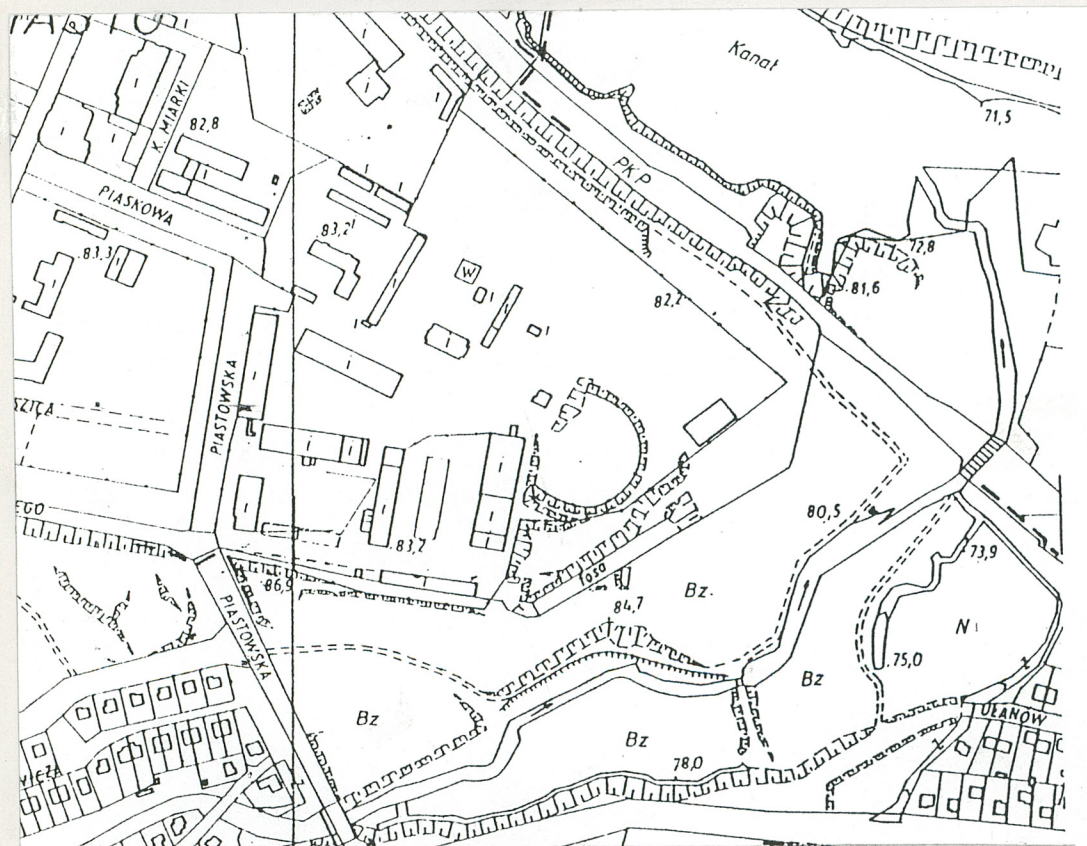
1. Współczesny plan sytuacyjno-wysokościowy.  
Skala 1:5000

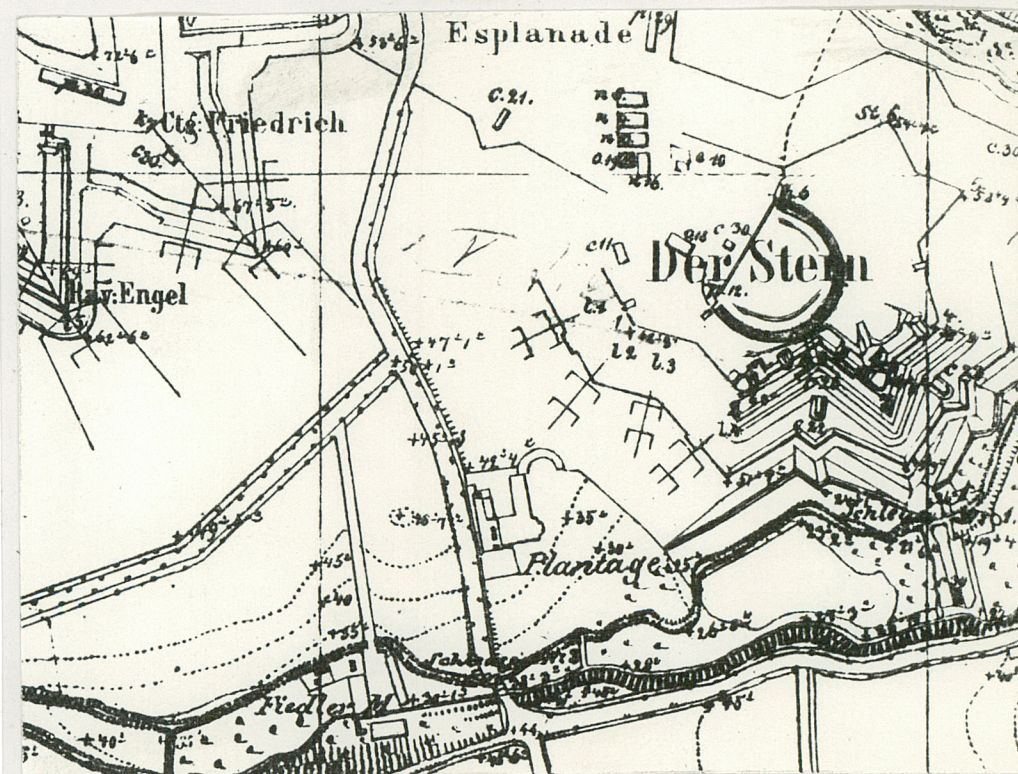
2. Fort Gwiazdzisty na planie z 1861 r.  
Skala 1:5000
