**OŚRODEK DOKUMENTACJI
ZABYTEKÓW W WARSZAWIE**
KARTA EWIDENCYJNA ZABYTEKÓW
ARCHITEKTURY I BUDOWNICTWA

PAŁAC

1866, rozb. 1898

PIOTRÓWEK

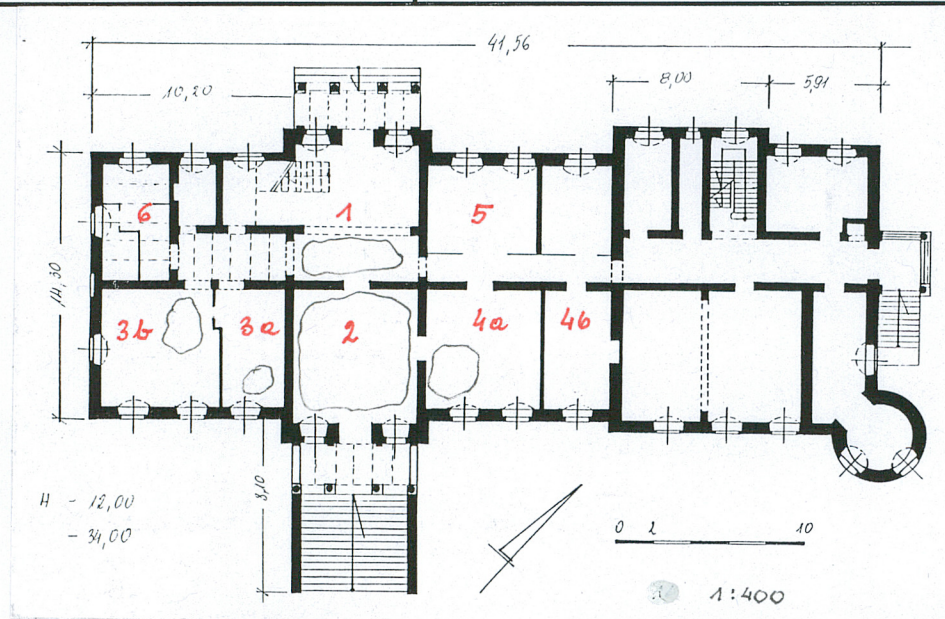
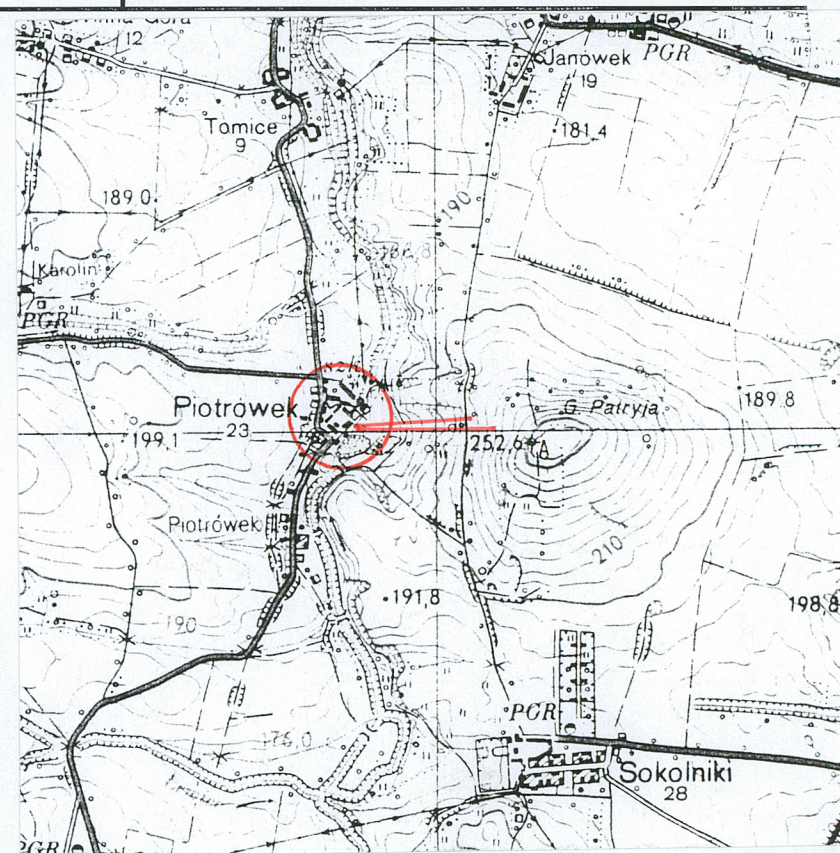
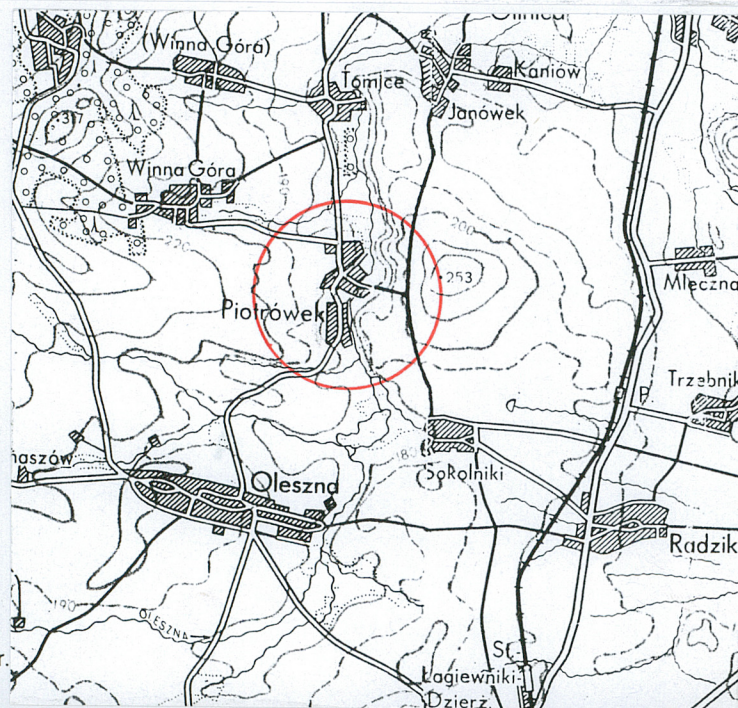
- I. Plan sytuacyjny zespołu pałacowego. Skala 1: 2000.
- II. Rzut parteru pałacu. Skala 1:300.
- III. Rzut parteru pałacu. Skala 1:400. Na planie naniesiono zniszczenia budynku.
- IV. Mapa geodezyjna współczesna, rejon Piotrówka. Skala 1: 100 000.
- V. Mapa geodezyjna współczesna, rejon Piotrówka. Skala 1: 25 000.
- VI. Fragment niemieckiej mapy geodezyjnej, 1885 r. Skala woryginalie 1: 25 000.

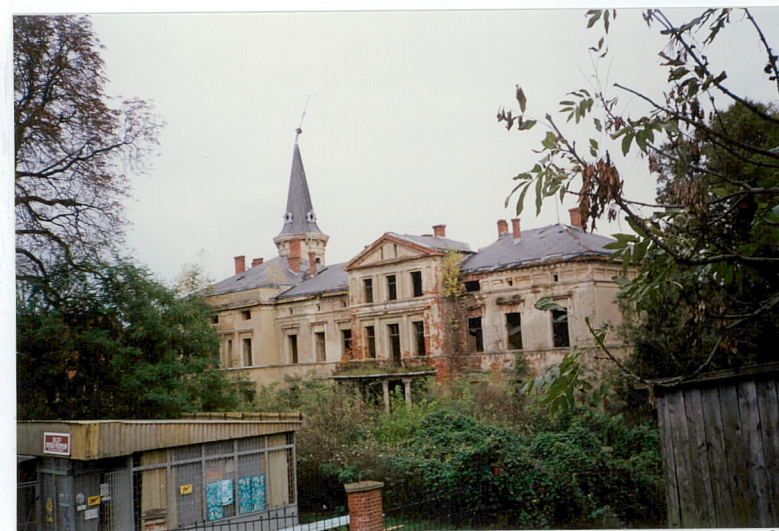
1. Widok na pałac od południowego-wschodu.
2. Widok na pałac od północnego-zachodu.
3. Elewacja południowa.
4. Ryzalit środkowy południowy.
5. Kolumny portyku południowego.
6. Elewacja północna, widoczna z majdanu gospodarczego.
7. Ryzalit środkowy północny.
8. Fragment zachodni elewacji północnej.
9. Fragment wschodni elewacji północnej.
10. Alkierz wieżowy - wschodni.
11. Elewacja wschodnia.
12. Portyk wschodni.
13. Elewacja zachodnia.
14. Legar stropu w partii południowej hallu (1).
15. Hall (1) - widoczny podest zniszczonej klatki schodowej i przejście na korytarz 1. piętra.
16. Sala południowa (2) - ściana wschodnia, widoczne drzwi do sali 1. piętra (nad 4).
17. Jadalnia, widok w kierunku sali nad 4a i 4b.
18. Jadalnia, widok na alkierz.

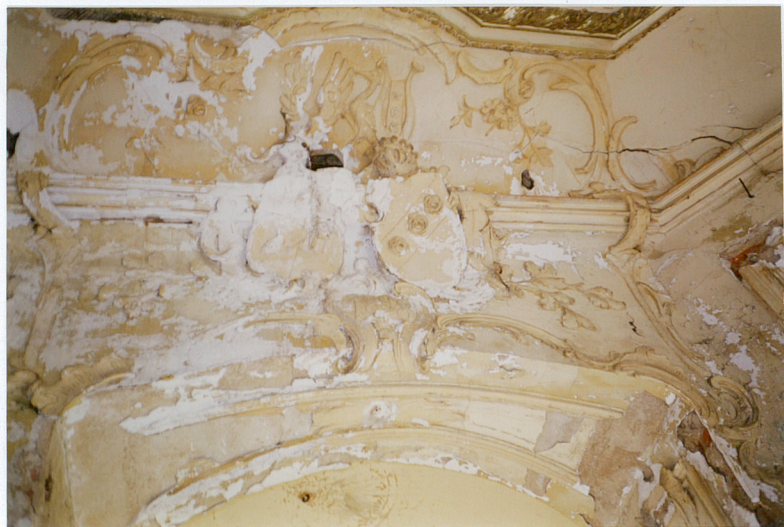
19. Supraporta alkierza, pod herbami data 1898.
20. Sala na 1. piętrze (nad 4), widoczne przez drzwi zerwane stropy nad salą nr 2.
21. Korytarz na 1. piętrze - w kierunku zachodnim, widoczny zerwany strop nad hallem (1).
22. Wieża dachowa w partii wschodniej pałacu.
23. Piwnice, fragment w narożniku południowo-wschodnim.

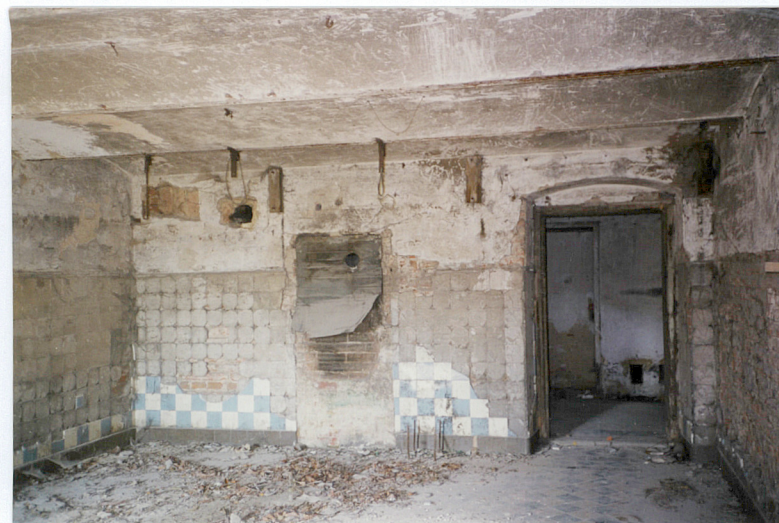
23.

Identycznie przedstawia się stan pomieszczeń 4a i 4 b, ponadto w tym pierwszym brakuje dużego fragmentu stropu w południowo-zachodnim narożniku. We wszystkich pozostałych pomieszczeniach także brak podłogi i stolarki okiennej i drzwiowej, natomiast korytarz środkowy ma zachowaną podłogę na całej długości. Stan pomieszczeń 1. piętra jest podobny. W niektórych salach zachowały się resztki pierwotnego wystroju. W sali narożnej - dawna biblioteka? - (nad nr 3) znajdował się plafon dzielony stiukową dekoracją ramową na koncentryczne pola zgrupowane wokół środkowej rozety, w której był umieszczony żyrandol. Pomieszczenie to jest niedostępne ze względu na zerwane stropy nad salą nr 3. Sala (nad nr 4) posiadała plafon dekorowany centralnie umieszczoną rozetą otoczoną wieńcem z róż, podtrzymywanym przez płasające putta. Sala narożna - jadalnia - (nad nr 5) była dekorowana białymi płycinowymi boazeriami sięgającymi parapetów okien i stanowiącymi formalną całość ze stolarką trzech par dwuskrzydłowych drzwi, umieszczonych w uszakowatych fragmentach. Ściany i fasety plafonu były zdobione stiukową dekoracją ramową, przeplecioną taśmami i festonami kwiatowymi, z elementami rocaille i kratką regencyjną w narożach. Tak też zdobione były supraporty. Na plafonie znajdowało się, umieszczone w owalnej stiukowej ramie, malowidło przedstawiające igrające putta, obecnie czytelne śladowo. Okrągły alkierz narożny był dekorowany podobnie. Stan tej dekoracji jest katastrofalny. Wszystkie tynki są zlasowane, zawilgocone i mimo, że forma dekoracji jest czytelna, można ją uznać za nieistniejącą. W sali zachowały się też fragmenty mozaiki parkietowej. Nad wejściem do alkierza, pod tarczami herbowymi widnieje data w tynku „1898”. Piwnice zachowały się w dość dobrym stanie. Posiadają one identyczny układ jak pozostałe kondygnacje i są dostępne z klatki schodowej aneksu oraz z zewnątrz przez wejście w ścianie szczytowej wschodniej. W części korpusu głównego piwnice są nakryte sklepieniem w formie spłaszczonej kolebki lub posiadają sklepienia żaglaste. Pod salą nr 2 znajduje się piwnica z masywnym słupem po środku. Piwnice aneksu wschodniego posiadają sklepienia odcinkowe, o poprzecznym układzie stalowych podciągów.
