1. Obiekt

KOŚCIÓŁ PARAFIALNY PW WNIĘBOWZIĘCIA NP MARII

1753 r.

CIESZKÓW

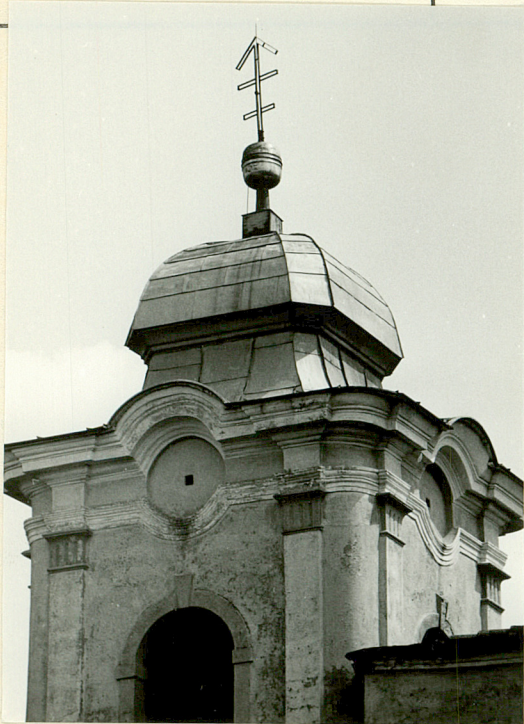
- 1. Wieża pñ.-helm
- 2. Latarnia
- 3. Elew. pñd.-fragment
- 4. Portal gñ.
- 5. Wejście do wieży pñd.

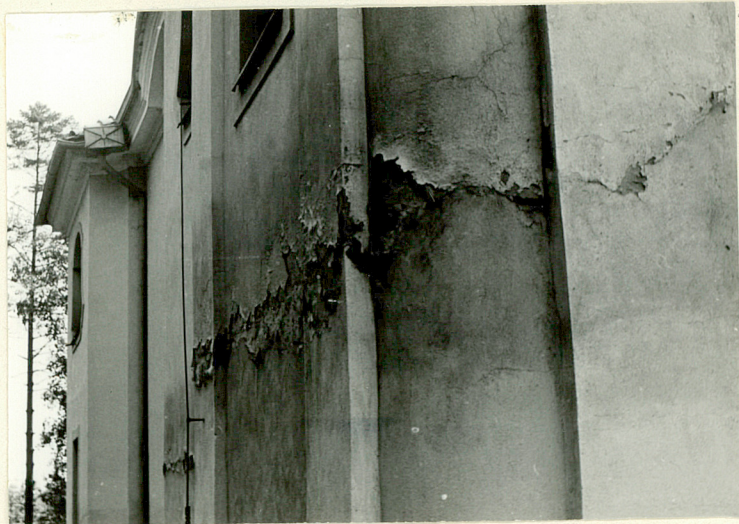
3.

Elewacja pld. ukształtowana podobnie jak elewacja północna. We wschodnim ryzalicie wejście do kaplicy MB Częstochowskiej. Od wschodu kościoła półkolisty prezbiterium nakryte dachem namiotowym, z dwoma otworami

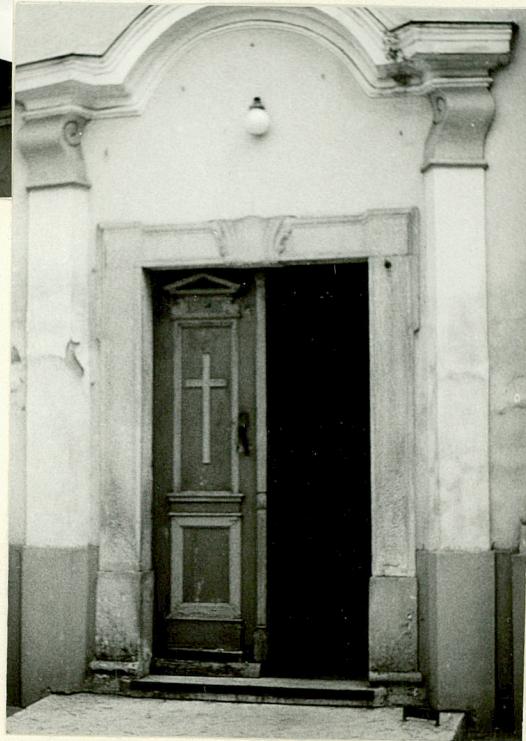
4.

Fasada dwuwieżowa, z wyniosłą partią centralną stanowi wyodrębnioną i silnie zaakcentowaną całość. Część środkowa - jednoosiowa. Po środku wejście główne ujęte w skromną opaskę, obramione pilastrami wspierającymi gzyms uniesiony łukowo nad portalem. Pnad nim - też na osi - okno nakryte półkolistym łukiem, o bokach lekko wklęsłych /tzw. wykrojowe/. Po bokach ryzalitu parzyste pilastry wspierające gzyms oddzielający lekko wklęsły naczółek, w którym kamienny kartusz herbowy / z godłem Lis i Łódzia w partii centralnej/. Boczne partie fasady jednoosiowe, z otworami drzwiowymi i prostokątnymi oknami w 2 i 3 kondygnacji, ujętymi w uszakowate opaski. Narożne pilastry w wielkim porządku - wspierają gzyms "dźwigający" pilastry części wieżowej fasady, a te "wspierają" gzyms wieńczący. Na osi środkowej w górnych partiach wież umieszczone są wysokie okna nakryte półkoliście, ujęte w opaski z kluczem. Wszystkie elewacje wież identyczne. Wieże nakryte hełmami baniastymi z mosiężnymi kulami na szczycie, na nich znak herbowy LIS /MZURA/.

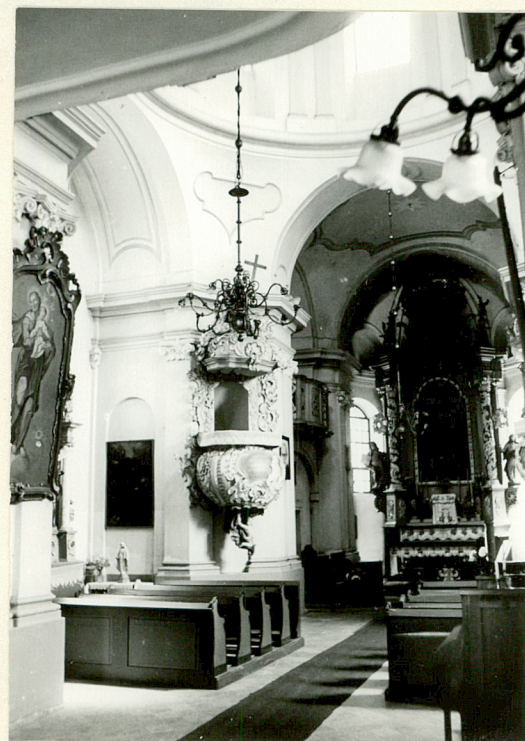
Wnętrze wieloprzestrzenne, ale podporządkowane dominancie centralnej ~~kopuły~~ partii kopułowej. Sklepienia oraz tambur kopuły "wsparte" na profilowanych gzymsach, podtrzymywanych przez parzyste pilastry kompozytowe /głowice ukształtowane z wolut i elementów rocaille/. Sklepienia zdobione ramową dekoracją stiukową, o rysunku ukształtowanym z linii falistych. Okna bębna kopuły rozdzielone parzystymi pilastrami kompozytowymi.

- 1. Okno w prezbiterium
- 2. Okno nawy
- 3. Kopuła
- 4. Wnętrze- widok na emporę organową
- 4. Wnętrze- widok na prezbiterium

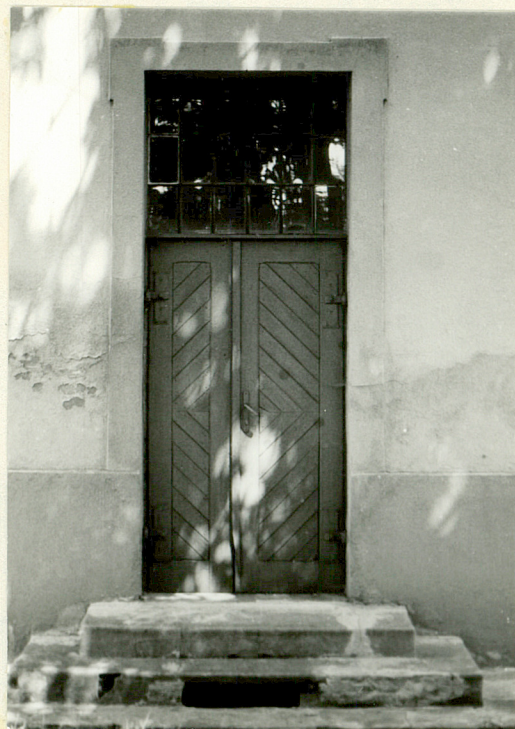
1. Portal- do kaplicy MB Częstochowskiej

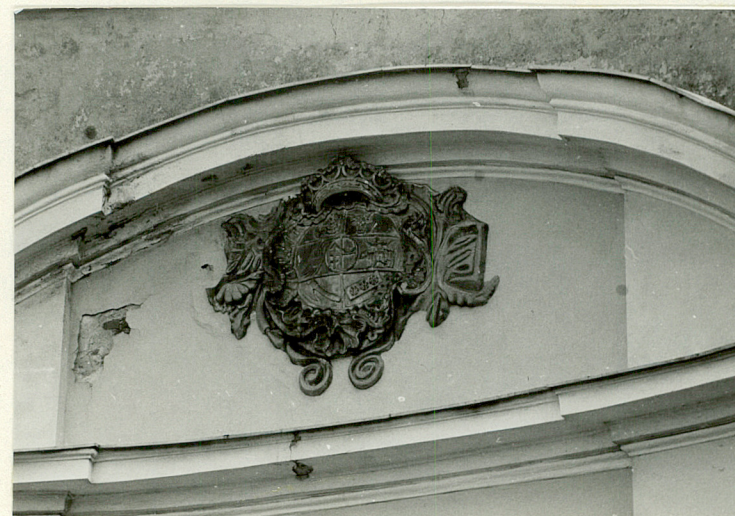
3. Kartusz herbowy- fasada
