D.294

1. Obiekt
ZESPÓŁ SZKOŁY PESTALOZZIEGO

3. Miejscowość
GŁOGÓW

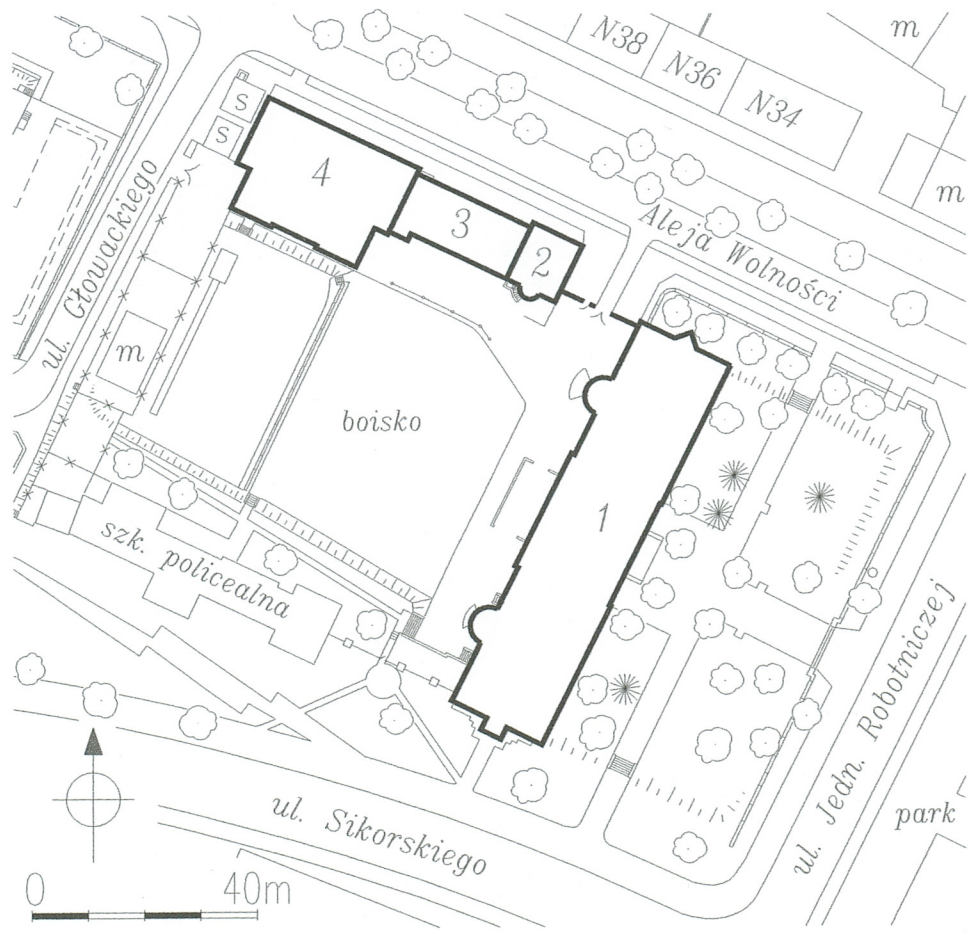
11. Zdjęcie, rzut, przekrój, sytuacja, orientacja

- 1. Szkoła
- 2. Bud. mieszk. nauczycieli
- 3. Łącznik
- 4. Sala gimnastyczna

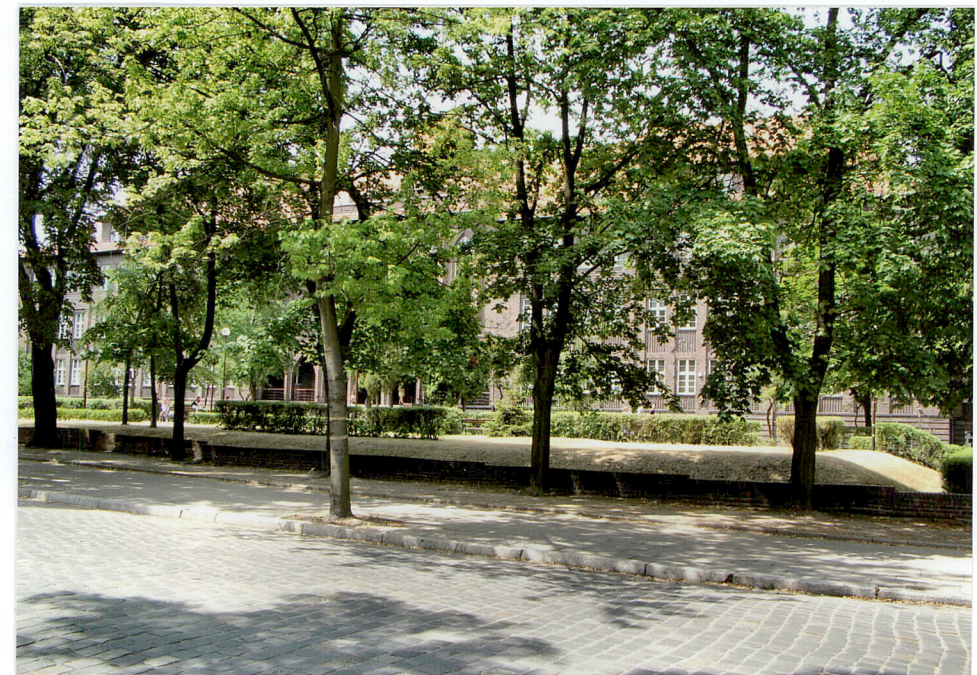
1. Widok budynku szkoły (nr 1) i dziedzińca frontowego od wsch.
2. Widok zespołu od pn.-wsch. – szkoła (nr 1) i dom mieszkalny (nr 2).
3. Widok zespołu od pn.-wsch. – szkoła (nr 1) i dom mieszkalny (nr 2) – poczt z 1941 r.

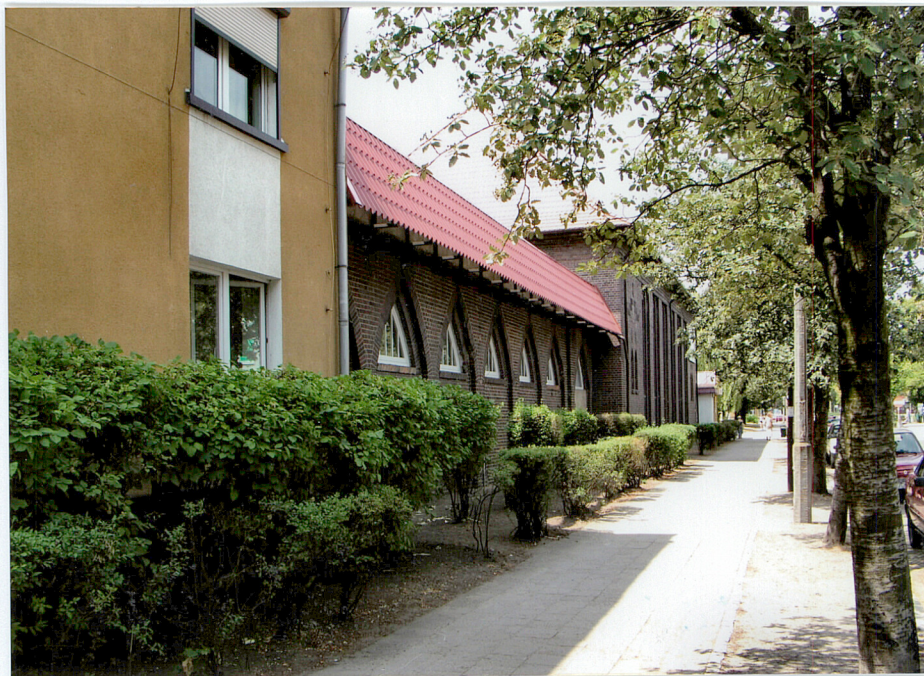
4. Pierzeja pn. zespołu, widok od wsch.
5. Elewacja pn. łącznika (nr 3).
6. Sala gimnastyczna (nr 4) od pn.-zach.
7. Widok na dziedziniec wewnętrzny od zach.

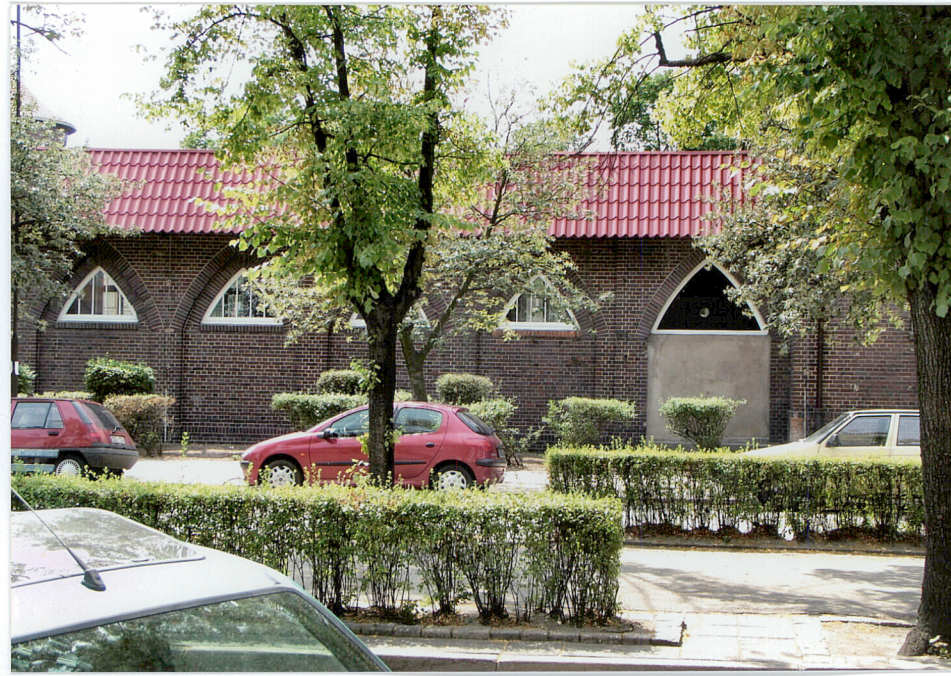
5.

pierwotnie z zabudowaną elewacją pn. i arkadową galerią od strony pd., obecnie zabudowana także od pd., o elewacji zlicowanej z elewacją sąsiadującego z nią od wsch. budynku mieszkalnego. Elewacja pn. lekko cofnięta względem pozostałych budynków pierzei, z podziałami lizenowymi i ostrołukowymi blendami ujmującymi osie okienne, zwieńczona przysłoniętym gzymsem podokapowym; w osi zach. zamurowany otwór wejściowy. Elewacja pd. dobudowana wtórnie, otynkowana, z prostokątnymi otworami okiennymi, nie nawiązująca do części historycznej. Wnętrze współczesne (sala gimnastyczna). Instalacja elektryczna i c.o.

<p>20. Najpilniejsze postulaty konserwatorskie</p> <p>⇒ upodobnienie elewacji pd. łącznika do elewacji pn. – zastosowanie podobnej artykulacji i dekoracji; wymiana pokrycia imitacji dachu z blachy falistej na dachówkę;</p> <p>⇒ remont elewacji sali gimnastycznej – uzupełnienie ubytków w warstwie licowej i w detalu architektonicznym;</p> <p>⇒ remont ogrodzenia zach. zespołu: zastąpienie zniszczonej siatki metalowej murem z cegły;</p>

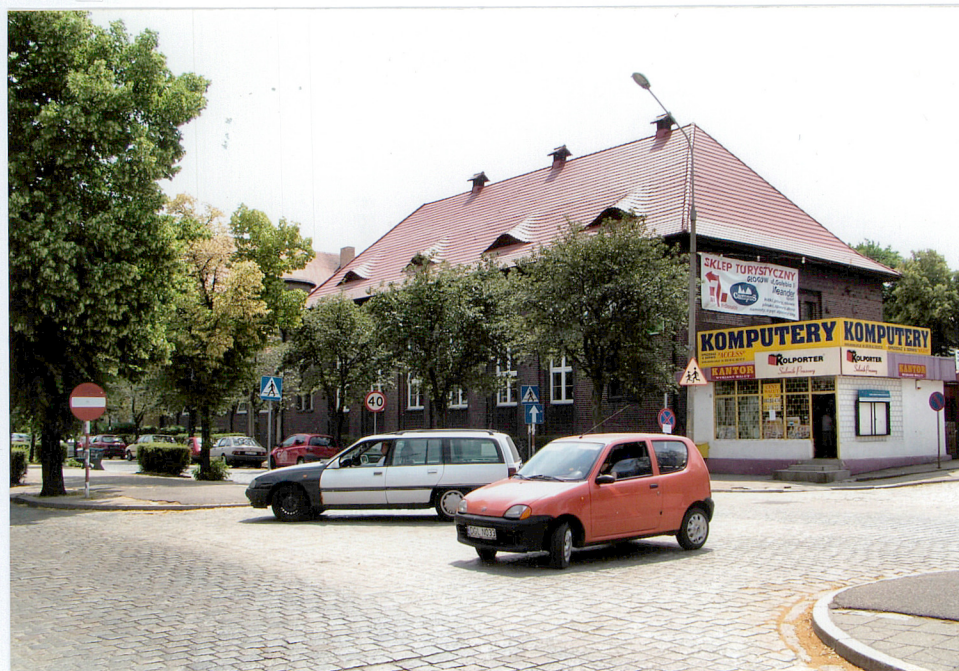
6.

Sala gimnastyczna (nr 4) — ul. Jedności Robotniczej 10a; 1926–28, proj. Eugen Griesinger; budynek uległ częściowemu zburzeniu w wyniku działań wojennych; odbudowany w l. 1953–54; w l. 1988–89 połączony z nową salą gimnastyczną z przekształconego łącznika. Murowany, licowany cegłą, z detalem ceglany, podobnie jak budynek szkoły. Wnętrza nakryte stropami płaskimi, tynkowanymi na podciągach. Wieżba dachowa drewniana, jętkowo-krokwiova na podwójnej ścianie stolcowej. Pokrycie dachów ceramiczne, z karpiówki kładzionej podwójnie w koronkę oraz papowe (przybudówka środkowa). Posadzki zróżnicowane: parkietowe (sala gimnastyczna) i betonowe, ze zróżnicowanym wykończeniem w pomieszczeniach pomocniczych – lastriko, współczesne płytki podłogowe (szatnie, prysznice). Schody drewniane wachlarzowe. Otwory okienne zróżnicowane w poszczególnych elewacjach; elewacja frontowa od strony Al. Wolności z dużymi prostokątnymi oknami w regularnym układzie, ujętymi w podziały ramowe, w skrajnych osiach uzupełniona parami małych okienek ze zblendowanymi ostrołuczными zamknięciami; Przybudówki podwórzowe z ujednoliconymi kwadratowymi okienkami dwuskrzydłowymi; w elewacji bocznej i podwórzowej, nad przybudówkami pary prostokątnych otworów okiennych. Okna współczesne, w większości zespolone, z PCW oraz krosnowe, drewniane. Otwór wejściowy w pd.-zach. przybudówce duży prostokątny, z dwuskrzydłowymi drzwiami ramowo-płycinowymi, ob. nieużywany. Główne wejście w dawnym zach. skrzydle łącznika, wspólne dla obu budynków. Otwory drzwiowe wewnętrzne prostokątne, z współczesnymi drzwiami płytowymi. Rzut prostokąta z trzema symetrycznymi dobudówkami elewacji pd. – środkową prostokątną i flankującymi ją, kwadratowymi. Budynek jednokondygnacyjny, z niższymi przybudówkami pd.; korpus z dachem 4-spadowym z powiekami i 3-ma kominkami wentylacyjnymi w kalenicy; nad przybudówkami dachy: pulpitowy, o małym kącie nachylenia połaci i 3-spadowe. Elewacje licowane cegłą, w partiach przybudówek rozczłonkowane pasami cegły wysuniętej lekko przed lico ściany; elewacja pn. artykułowana symetrycznym układem otworów, ujętych w podziały ramowe, urozmaicone motywem pionowych pasów ceglanych w płycinach podokiennych i kostkowymi gzymсами; w elewacji pn. i zach. dekoracyjny motyw z cegły, analogiczny do dekoracji na elewacjach budynku szkoły. Korpus budynku zajmuje duża sala gimnastyczna, w przybudówkach mieszczą się pomieszczenia pomocnicze: szatnie, prysznice, sanitariaty, itp. Instalacja elektr., wod.-kan i c.o.

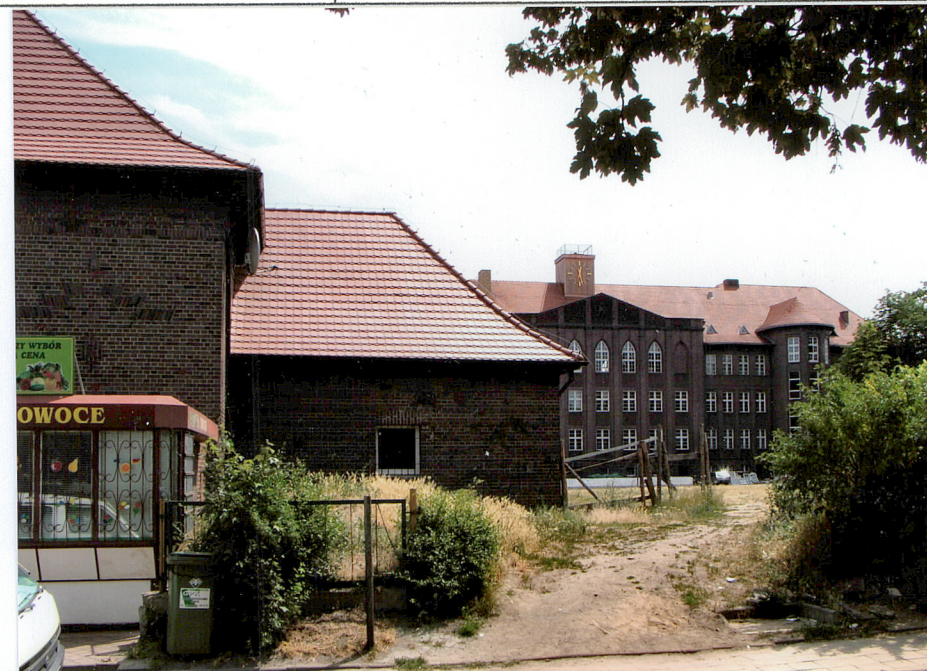
7

Dziedziniec wewnętrzny. Przekształcony współcześnie. Nie zachowały się informacje o jego pierwotnym wyglądzie. Wzdłuż zabudowań pierzei wsch. i pn. ciągnie się pas nawierzchni wybrukowanej kostką granitową, który oddziela asfaltową nawierzchnię boisk sportowych, zabezpieczonych chwytaczami. teren na zach. i pd. od boisk nieco podniesiony, oddzielony ceglanyimi murkami oporowymi, porośnięty trawą.

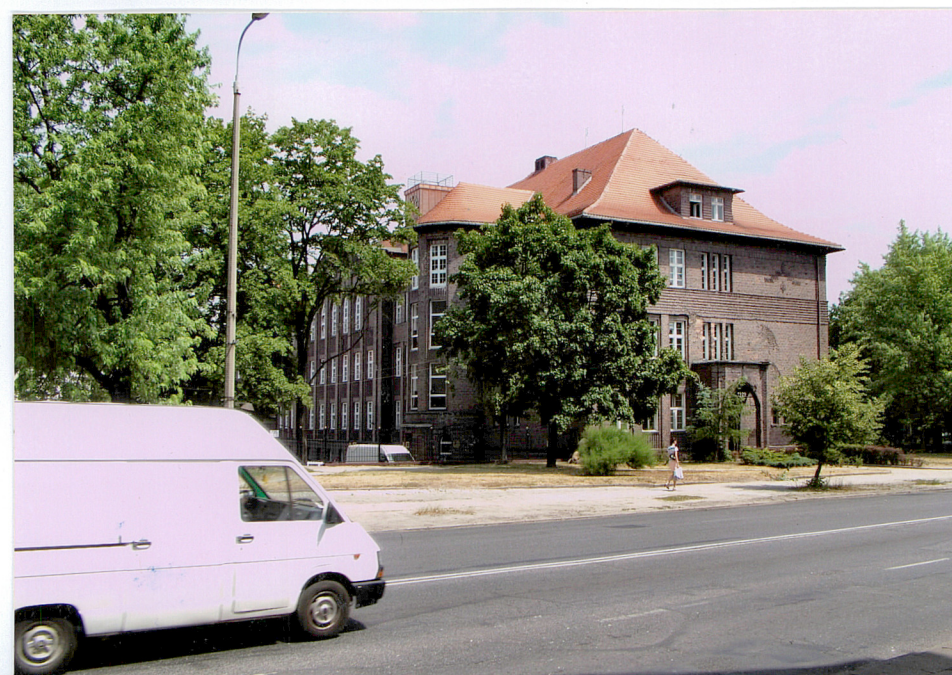
8

8. Fragment zespołu od pd. – budynek szkoły (nr 1).
9. Dziedziniec wewnętrzny.
10. Pn. pierzeja zespołu.
11. Pn. pierzeja zespołu – zdj. archiw. z 1953 r.

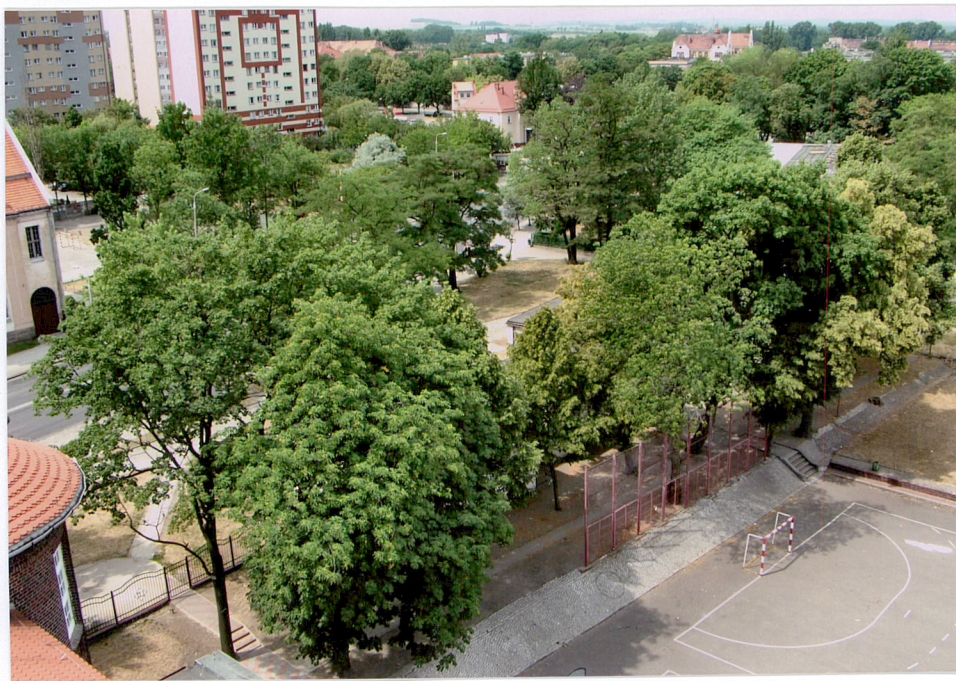
12

12. Widok na pd. granicę zespołu.
13. Zach. fragment pierzei pn., widok z dziedzińca wewn.
14. Wsch. fragment pierzei pn., widok z dziedzińca wewn.
15. Pd. pierzeja dziedzińca wewnętrznego z współczesnym budynkiem.

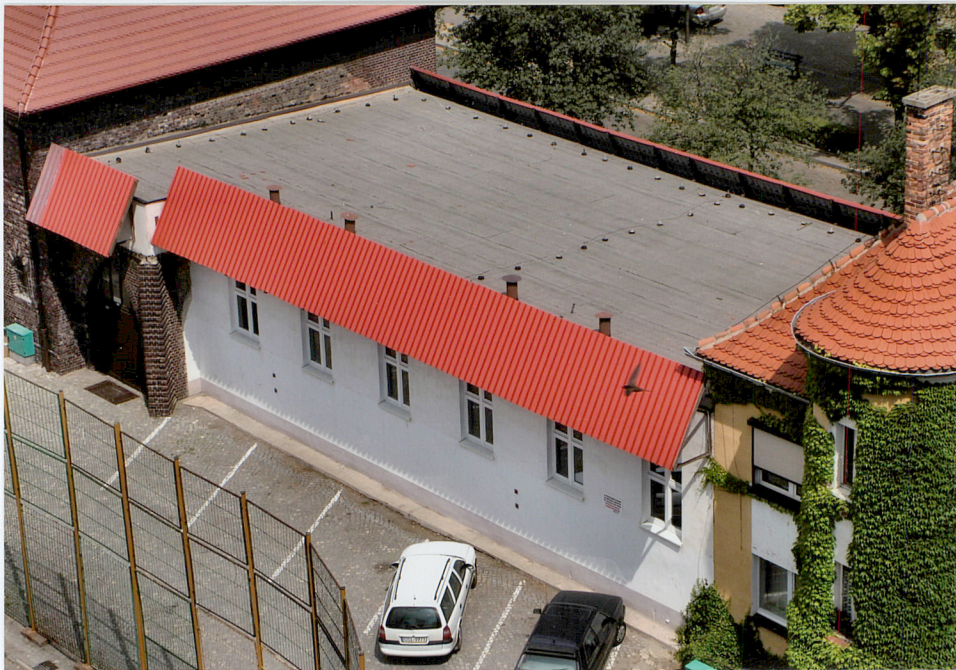
23

23. Łącznik (nr 3).
24. Zachowana arkada skrzydła pierwotnej galerii łącznika (nr 3).
25. Zamurowane wejście pn.
26. Dom mieszkalny dla nauczycieli (nr 2).

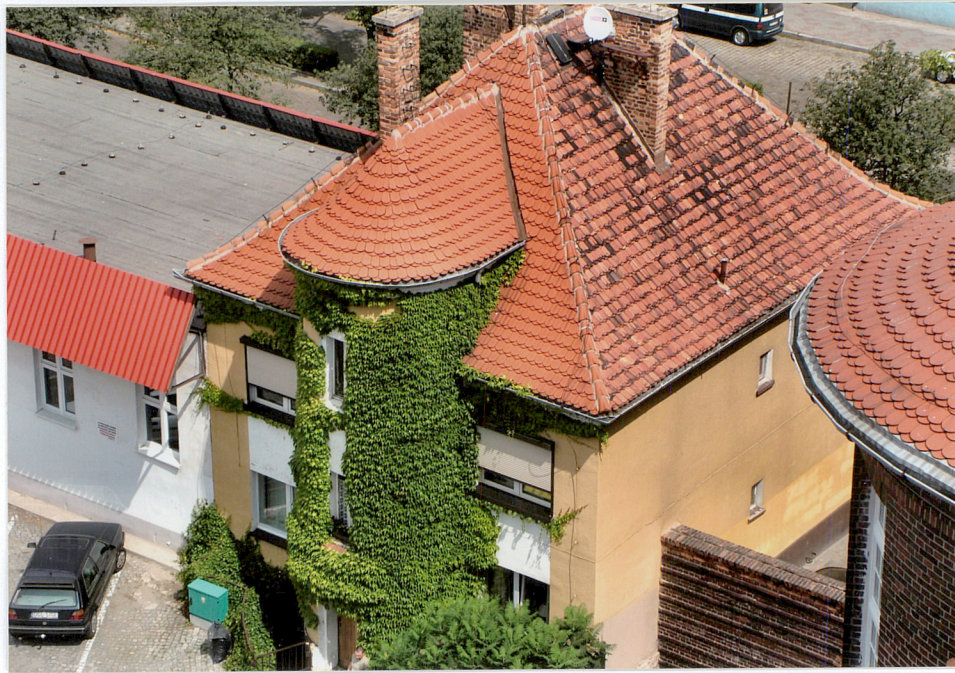
26

Budynek mieszkalny dla nauczycieli (nr 2) — ul. Jedności Robotniczej 10a; ob. mieszkalny wielorodzinny, nie związany funkcjonalnie z budynkiem szkoły; 1926–29, proj. Eugen Griesinger; wyłączony z działki geodezyjnej zespołu szkolnego; współcześnie przekształcony wewnątrz i na zewnątrz. Murowany, pierwotnie licowany cegłą, podobnie jak budynek szkoły, ob. obustronnie tynkowany. Wnętrze ze stropami płaskimi, tynkowanymi. Więźba dachowa drewniana, płatiwiowo-kleszczowa z przypustnicami. Pokrycie dachu ceramiczne, z karpiówką

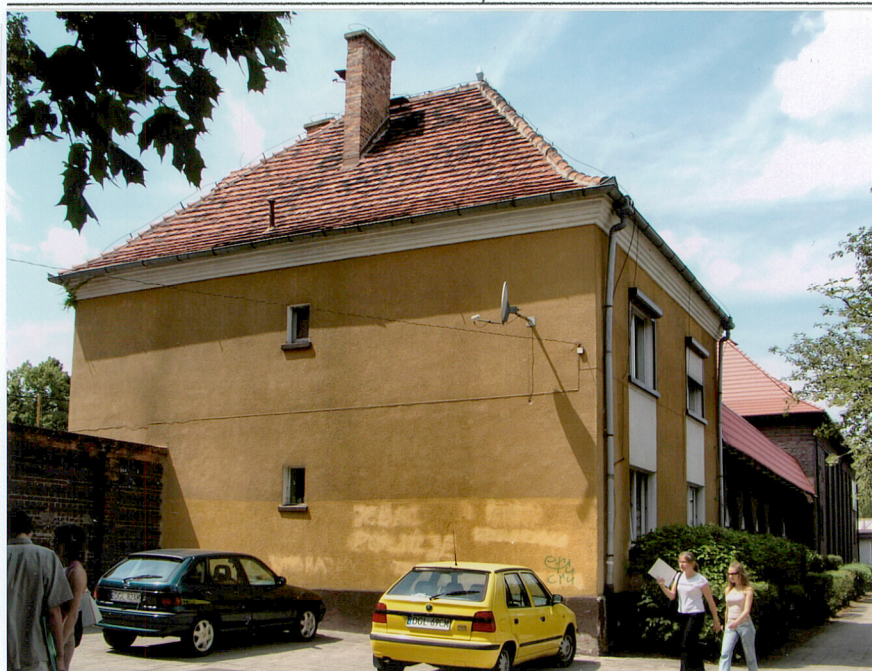
27

27. Dom mieszkalny dla nauczycieli (nr 2), widok od pn.-wsch.
28. Fragment oryginalnego muru ogrodzenia.
