1. Obiekt 0.929

KOŚCIÓŁ FILIALNY p.w. św. KAZIMIERZA

WILCZKOWICE

1. Miejscowość WILCZKOWICE	2. Obiekt (nazwa jak w karcie) Kościół filialny p.w. Św. Kazimierza	3. Zawartość wkładki (nazwa obiektu lub materiału uzupełniającego) Opis.
-------------------------------	---	---

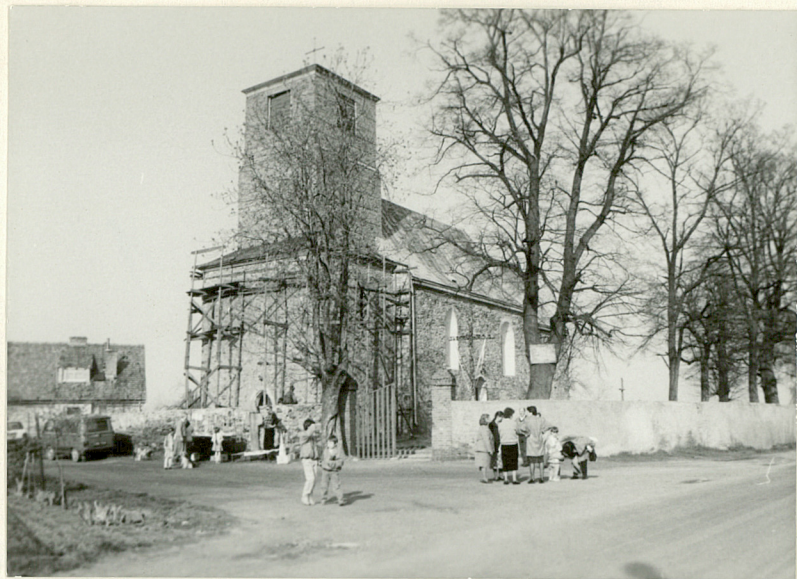
W 1878 r. przebudowano górną partię wieży, wyspoinowano jej dolną partię i zamurowano wejście na górne kondygnacje. W 1945 r. obiekt uległ ruinacji.

Widok kościoła w 1969r. Xero z fot.arch.-WKZ

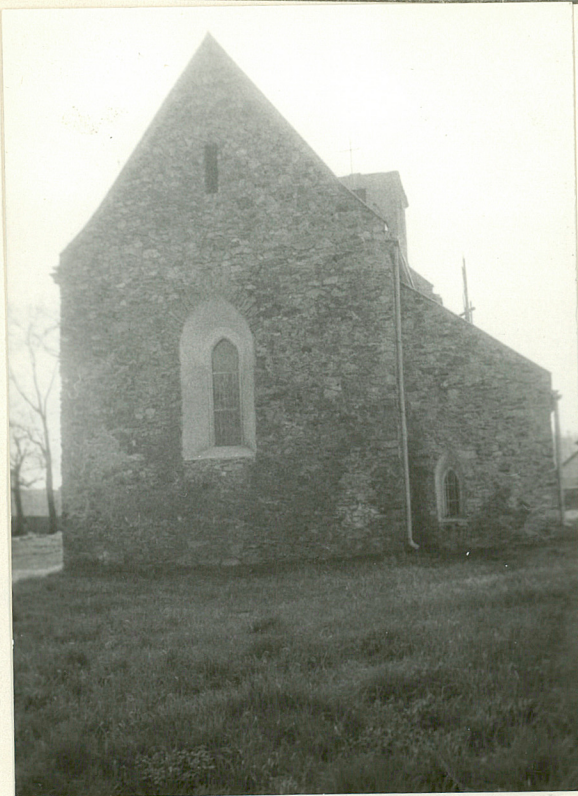
1. Elewacja wschodnia prezbiterium i zakrystii, od strony cmentarza.
2. Widok na wieżę od zachodu.
3. Nowe wejście w elewacji połudn. nawy
4. Brama cmentarza przykościelnego.

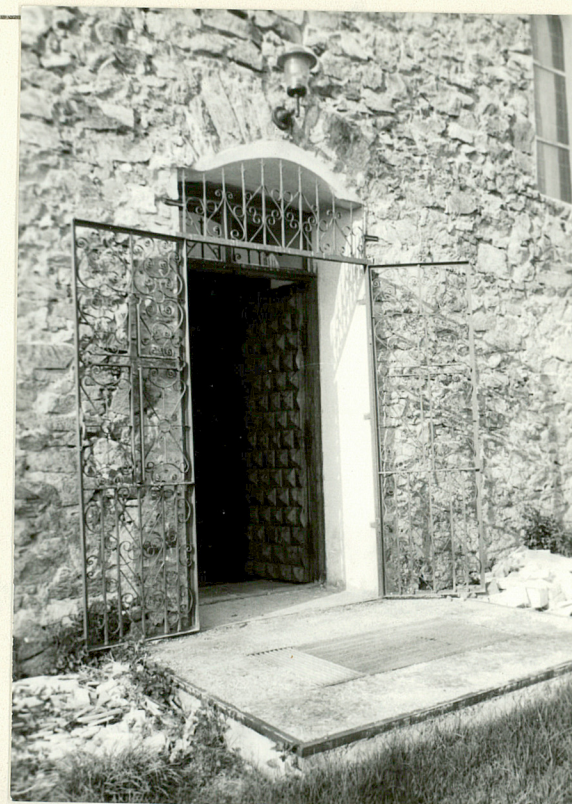
3.

Elewacja południowa: dwuczęściowa, składa się z części nawowej i cofniętej uskokiem nieco niższej prezbiterialnej. Lico kamienne. W partii nawy umieszczone wysoko ^{dwa} okna o łuku owalnym, w głębokich glifach, między nimi otwór wejściowy o łuku pseudo-kotarowym (nowy), osłonięty otwieraną kratą. W partii prezbiterium jedno ostrołukowe okno, w głębokim glifie, od południa i jedno w ścianie szczytowej. Ponadto w ścianie szczytowej zakrystii także jedno okno - małe, ostrołukowe.

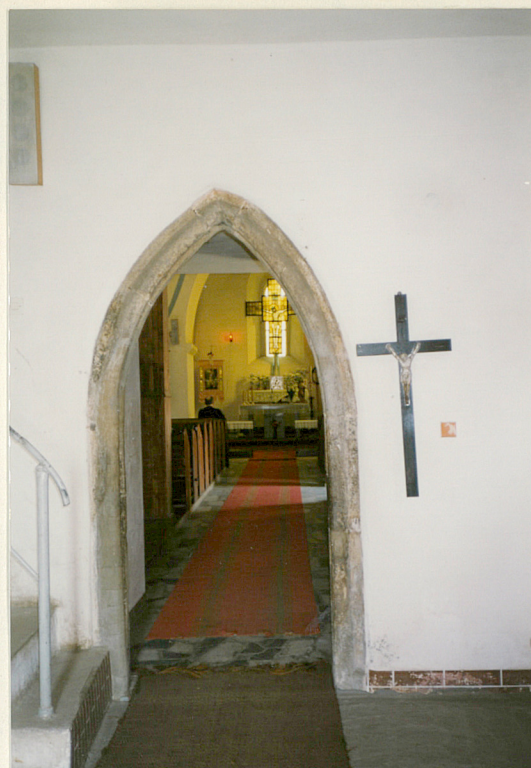
Wnętrze. W kruchcie wejście do nawy ujęte w kamienny ostrołukowy portal, ozdobiony pojedynczym półwałkiem. Pierwotnie w grubości muru południowego wieży znajdowały się schody, obecnie zamurowane. Nawa nakryta pseudo-stropem, z betonową emporą o balustradzie wyłożonej drewnianymi listwami. Przy wejściu zachowana kamienna misa z cynowym talerzykiem na wodę święconą. W prezbiterium sklepienie krzyżowo-żebrowe. Żebra ceglane dwustronnie sfazowane i otynkowane, wsparte na 4 uskokowych wspornikach, zwornik gładki (d. trójliść). W północnej ścianie ostrołukowy portal o sfazowanych ościeżach, wiodący do zakrystii, obok w gru-

1. Gotycki portal do kruchty wieżowej.
2. Gotycki portal wewnętrzny-w kruchcie wieżowej.
3. Widok na nawę w kierunku chóru muzycznego.
4. Sfazowane obramienie wejścia do zakrystii.
5. Wspornik i fragment żebra sklepienia prezbiterium, przy łuku tęczowym.
6. Kamienna misa z talerzykiem na wodę święconą.

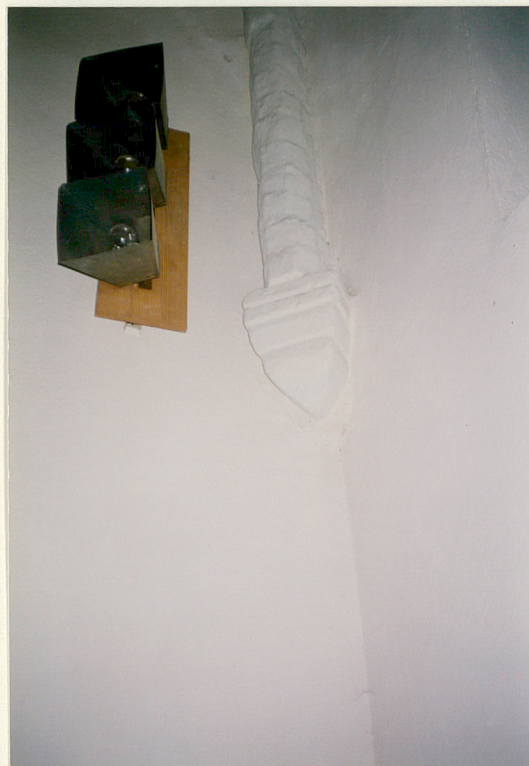
Budynek wzniesiony z kamienia łamanego (serpentynit), górna partia wieży ceglana, portale granitowe. Nad prezbiterium sklepienie krzyżowo-żebrowe z cegły gotyckiej. Powyżej płaszcz betonowy zbrojony. Nad nawą strop żelbetowy w formie płyty żelbetowej, wspartej na żelbetowych belkach, oszalowanych drewnem. W wieży stropy żelbetowe płaskie, nad zakrystią kolebka kamienna. Więźba dachowa drewniana o stolcach pochyłych, nad wieżą brak hełmu, pokrycie blachą na łątach drewnianych. Posadzki: w nawie łamane płyty marmurowe w kolorze czarnym i białym, w prezbiterium betonowa, w sieni też betonowa. Schody na piętro wieży betonowe, wyższe kondygnacje niedostępne, główne drzwi wejściowe drewniane opierzone.
