Kaplica św. Anny

2. Czas powstania
p.XVIw., przeb.
1708-1715 r.

JELENIA GÓRA

11. Zdjęcia, plan sytuacyjny, rzuty

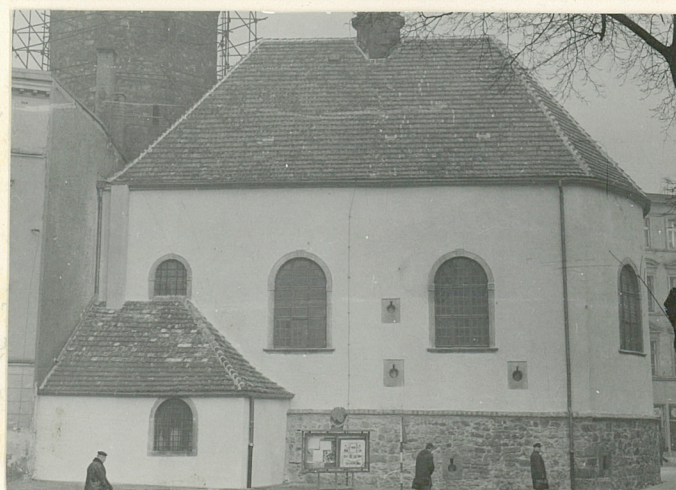
Budowla kaplicy położona w północno-wschodnim narożniku ~~na~~ miasta, dawniej przy murach obronnych. Obecnie stoi u zbiegu ulic M. Konopnickiej i 15 Grudnia. Dostawiona do wieży Bramy Wojanowskiej jako basteia. Orientowana, murowana z nieregularnego, granitowego kamienia odsłoniętego w dolnych partiach elewacji zewnętrznych. Z piaskowca wykonane są portale, otwory strzelinowe i okna. Wieżba drewniana, stolcowo-wieszarowa. Sklepienie ceglane. ~~W~~ ~~Wieża~~ ~~z~~ ~~posadzką~~ ~~betonową~~ ~~wylewaną~~. Drzwi dwuskrzydłowe płycinowo-ramowe z kutymi zawiasami pasowymi oraz oryginalnym zamkiem wraz z barokowym szyldem. Sygnaturka i hełm wieży pokryte blachą miedzianą. Dach kryty ceramicznie w koronkę. Budowla ~~s~~łowa, przylegająca do cylindrycznej wieży i zakończona półkoliście. Bryła zewnętrzna zwarta przykryta dachem dwuspadowym z naczółkiem trójbocznym od wschodu. Po środku kolenicy sygnaturka zwieńczona horągiewką z datą 1709. Pierwsza kondygnacja wieży otynkowana i otoczona wąskim dachem okapowym. Druga kondygnacja ośmioboczna przykryta dwukondygnacyjnym hełmem. Górna część otwarta ażurowymi arkadami. Całość wieńczy ostrosłupowe zakończenie przechodzące w kulę z chorągiewką. Słowe wewnątrz przykryte trójprzęsłowym sklepieniem kolebkowym z lunetami spływającymi na przyściennie pilastry posiadające skromny cokół i bogato rozprofilowaną głowicę. Ściany przeprute wysoko umieszczonymi, rozglifionymi oknami. Wieża zaopatrzona w kręcone schody posiada wejście poprzez prosty portal. Do wnętrza zakrystii prowadzi prostokątny otwór drzwiowy ujęty prostymi kamiennymi ościeżami. Zakrystia sklepiona kolebkowo z lunetami. W południowo-wschodniej lunecie kwadratowe okno zamknięte łukiem odcinkowym. W tej ścianie od zachodu głęboka na 0,5 m wnęka. Półkolista elewacja wsch. na wysokości 1,50 m ma odsłonięty kamienny watek muru odstający od wyższego nad nią muru na ok. 30 cm. Odsadzka przykryta dachówką. Na elewacji pld zamurowany rząd kluczowych otworów strzelniczych. Północna ściana podparta dwoma skarpami. W ścianie tej po środku uszakowaty rozprofilowany portal dźwigający trójkątne nadproże na którym widnieje łaciński napis, dotyczący ukończenia kościoła i data 1715. W ścianach okna o kamiennych ościeżach spiętych kluczami. W górnej części ściany pln. otwarte wąskie otwory strzelnicowe do których dojście jest z obecnego poddasza. Kościół posiada barokowy ołtarz główny, ambonę oraz drewnianą empore. Jest zelektryfikowany.

<p>20. Najpilniejsze postulaty konserwatorskie</p> <p>W celu kompletnego zlikwidowania wilgoci powinno się w kanałach wentylacyjnych obiegających mury wewnątrz kościoła wprowadzić system instalacji ogrzewczych. Na obecnej wylewce betonowej należy położyć posadzkę z materiałów szlachetnego kamienia np. szlifowanego granitu.</p>
