1. Obiekt D. 379

SKRZYDŁO POŁNOCNE KLASZTORU CYSTERSÓW

KAMIENIEC ZABKOWICKI

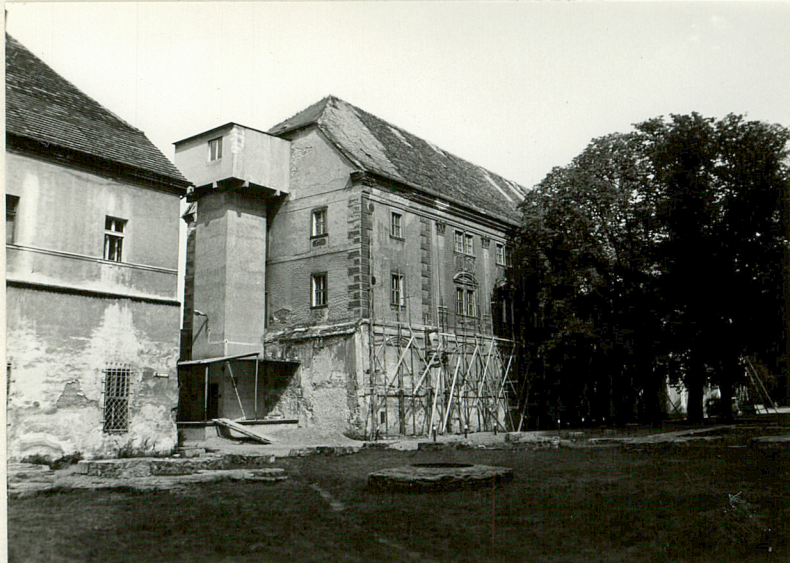
- 1/ Płdn.-zach. naro-
żnik budynku klasztoru.
2/ Elewacja płdn.-wi-
dok w kierunku wschod.
3/.Elewacja płdn.-frag-
ment gotyckiej ściany
/d. skrzydło wschodnie/.
4/ Elewacja północna.

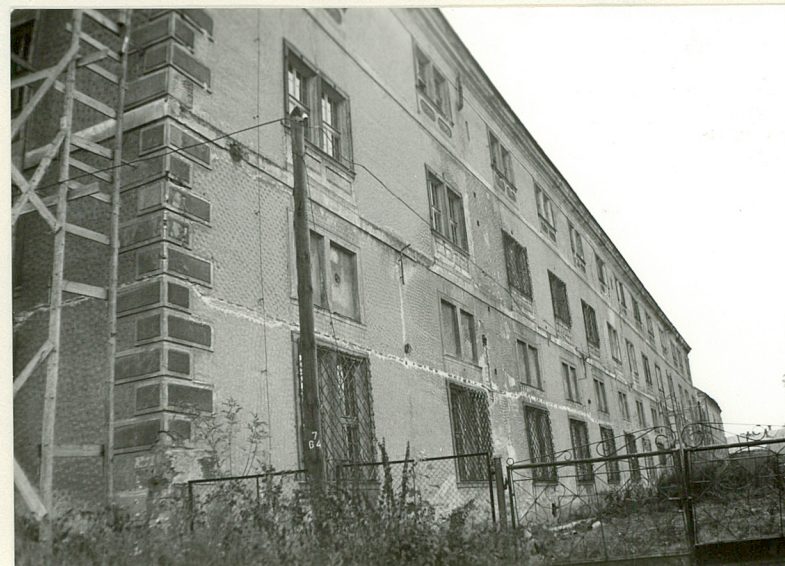
Elewacja tylna - północna: 13-osiowa, 3-kondygnacyjna. Pierwsza kondygnacja wyższa od dwu pozostałych. Kondygnacje wydzielone gładkimi wydatnymi pasami tynku. Wszystkie okna prostokątne, bliźniacze, w opaskach. Okna pierwszej kondygnacji wyższe. Nad nimi analogicznie bliźniacze płyciny prostokątne sugerujące zamurowane otwory okienne. Pod oknami 2. kondygnacji płyciny prostokątne w tynku, w gładkich opaskach, w 3. kondygnacji podokienne płyciny owalne.

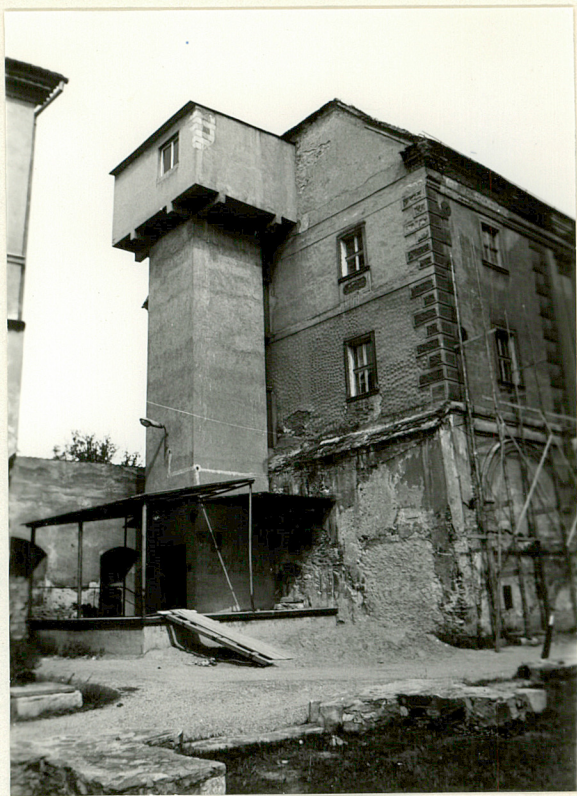
1.

Elewacja zachodnia - 3-osiowa, 3-kondygnacyjna. Narożniki elewacji boniowane, kondygnacje wydzielone pasami tynkowymi, okna prostokątne w opaskach. Oś środkowa przysłonięta szybem windy /współczesnym/.

- 1/ Elewacja zachodnia.
- 2/ Elewacja wschodnia.
- 3/ Elewacja płdn.-fragment wschodni.
- 4/ Elewacja południowa-zarusztowany parter.
- 5/ Elewacja wschodnia,-wykus na I.piętrze.

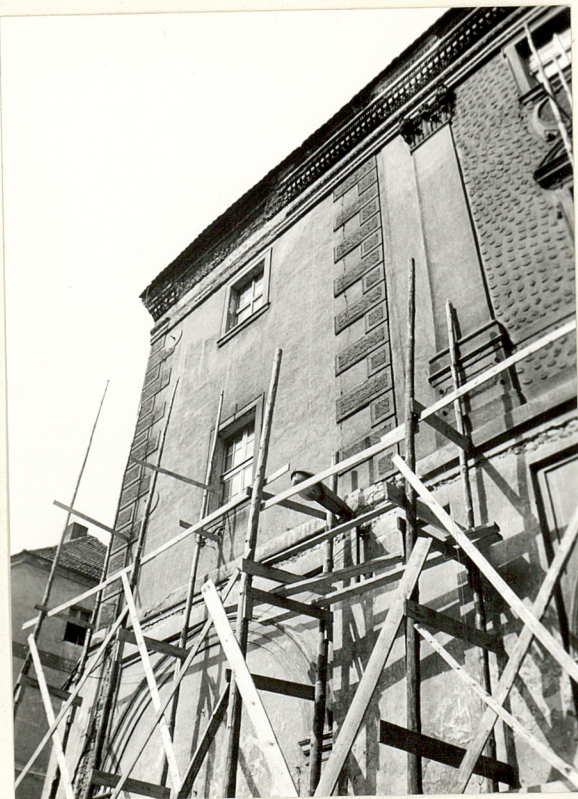
1.

- 1/ Elewacja płdn.- pierwsza oś skrajna.
- 2/ Druga oś elewacji południowej.
- 3/ Oś elewacji południowej - okna.
- 4/ Gotycka ściana płdn.-wschodnia.

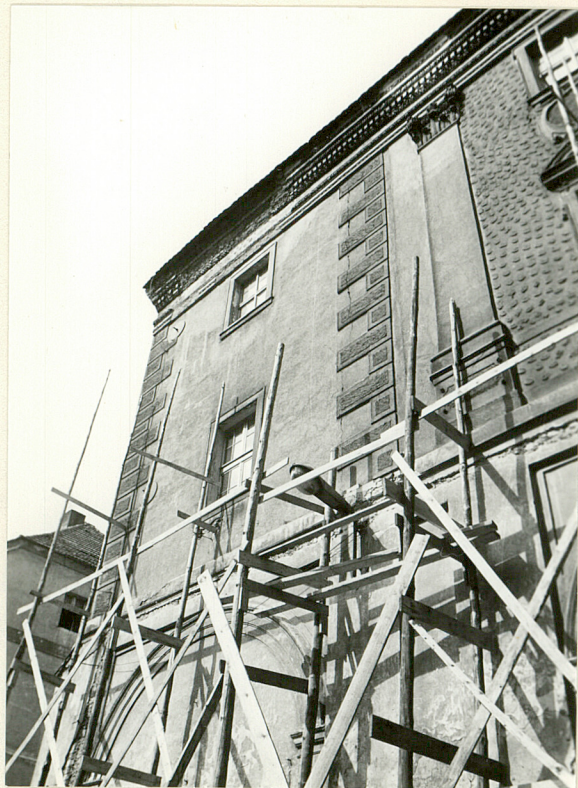
1.

- 1/ Elewacja płdn.- pierwsza oś skrajna.
2/ Druga oś elewacji południowej.
3/ Oś elewacji południowej - okna.
4/ Gotycka ściana płdn.-wschodnia.

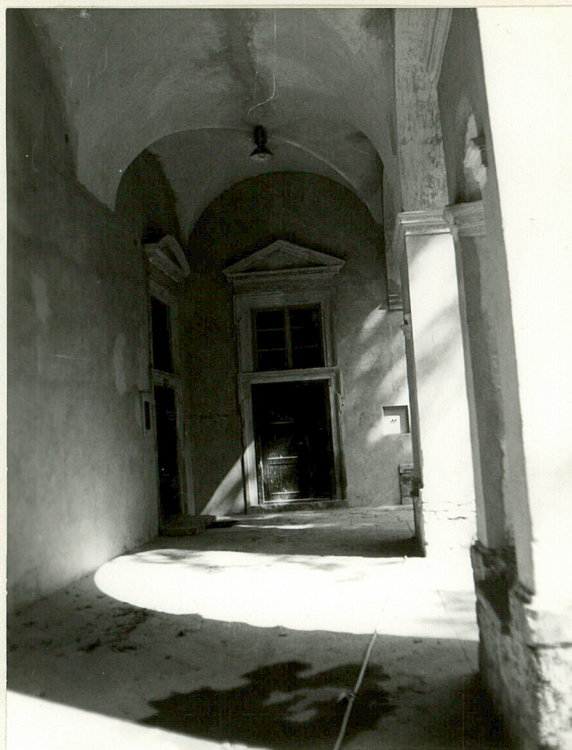
1.

- 1/ Podcienia - widok w kierunku wschodnim.
 2/ Podcienia - portal-wejście do biur arch.
 3/ Podcienia - portal wschodni.
 4/ Podcienia - widok w kier. zachodnim.
