1. Obiekt

BUDYNEK GOSPODARCZY I BRAMNY

221/4

KAMIENIEC ZĄBKOWICKI

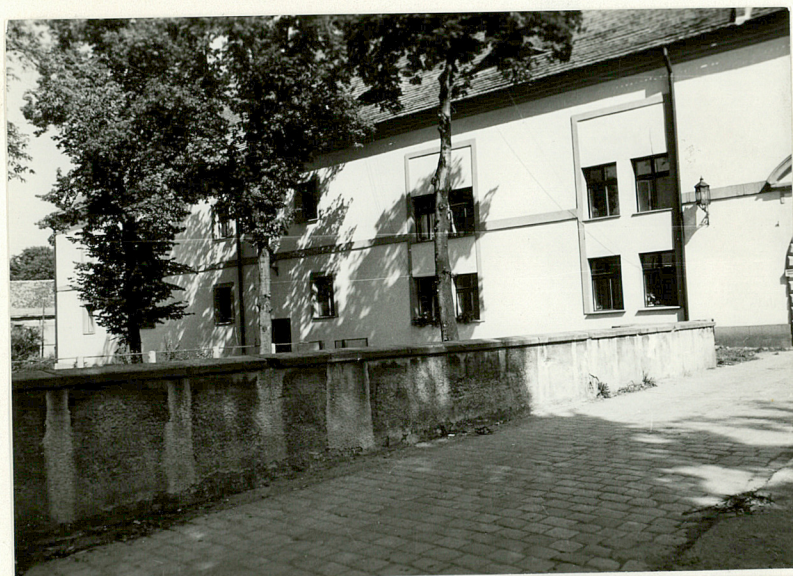
1. Elewacja płdn.-zach.
(fragment zachodni)
2. Elewacja płdn.-zach.
(fragment środkowy)
3. Elewacja płdn.-zach.
(fragment wschodni)
4. Wjazd główny.

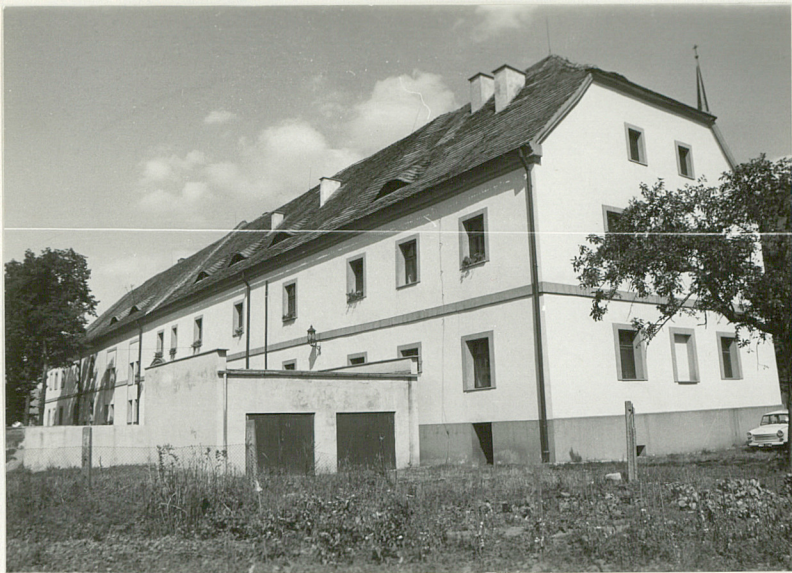
1. Widok odpołudniowego wschodu.
2. Przejazd bramny.
3. Elewacja półn.-wsch. (część wschodnia).
4. " " " (" zachodnia).
5. Portal główny.

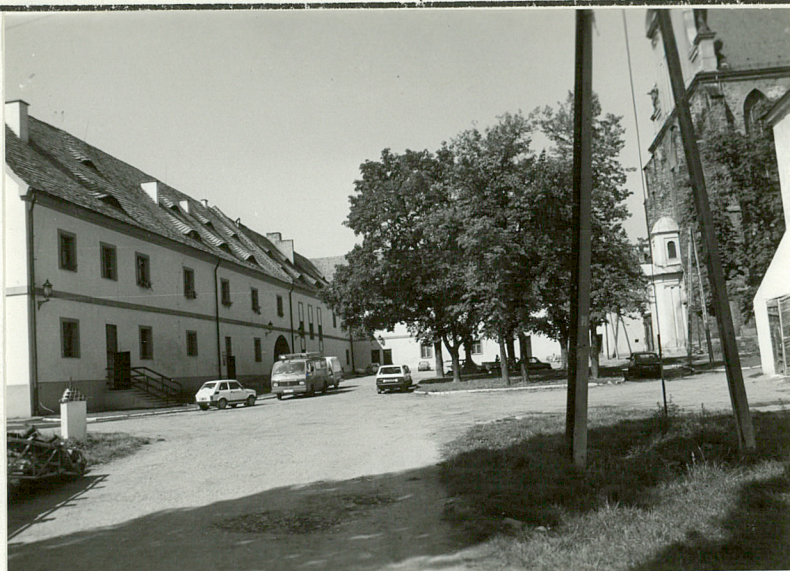
1. Widok na dziedziniec wewnętrzny.
2. Elewacja płn.-wschodnia.
3. Przejazd od strony dziedzińca.
4. Skrzydło północne - od strony dziedzińca.

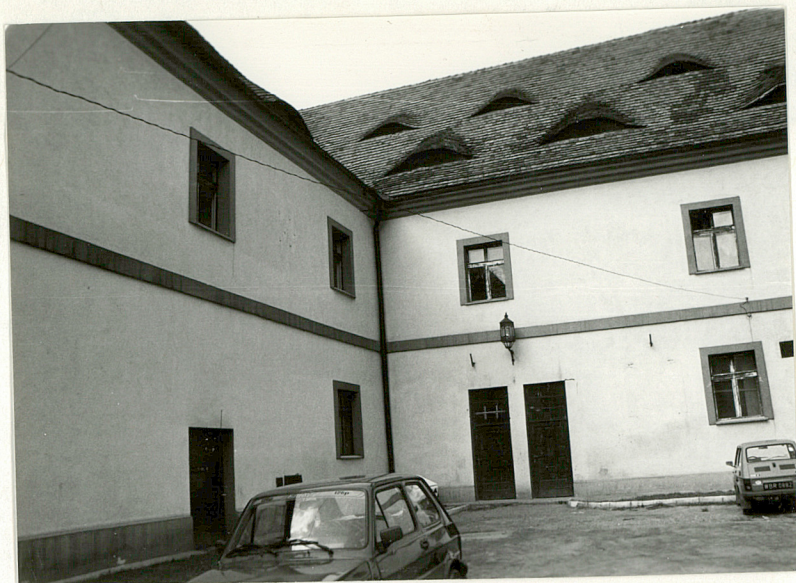
1. Narożnik między skrzydłami-głównym i płn.
2,3,4-Skrzydło północne od strony dziedzińca.

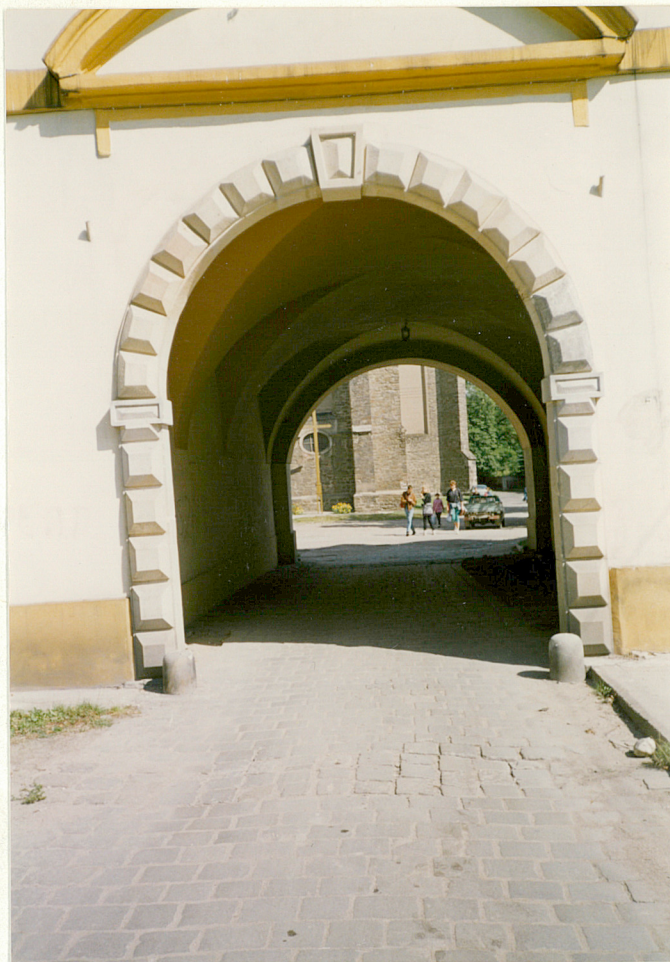
1. Portal przejazdu bramnego - REKONSTRUKCJA
2. Elewacja półn.-zach. (część zachodnia).
3. Elewacja półn.-zach. (część wschodnia).

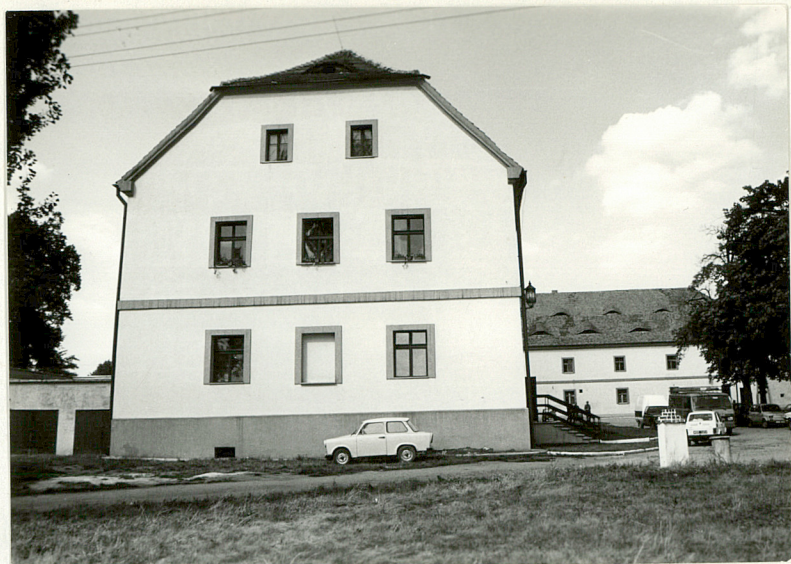
1. Elewacja południowo wschodnia.
2. Widok od północy (w głębi dach skrzydła północnego).
3. Dziedziniec od strony kościoła.
4. Schody w hallu (wejście na 5.osi).
