KRAJOWY OŚRODEK BADAŃ
I DOKUMENTACJI ZABYTEKÓW W WARSZAWIE
KARTA EWIDENCYJNA ZABYTEKÓW
ARCHITEKTURY I BUDOWNICTWA

Nr
2876

BUDYNEK MIEJSKIEJ SALI KONCERTOWEJ „ODEON”

3. Miejscowość
BOLESŁAWIEC

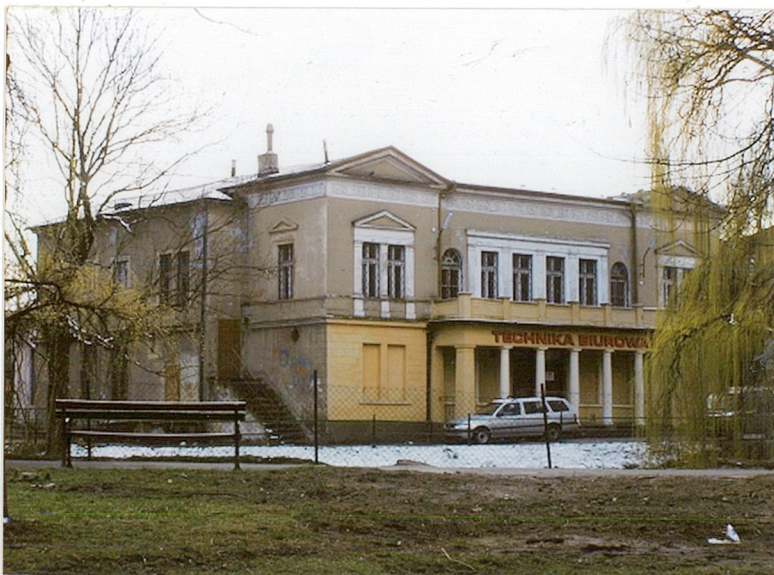
1. Widok od strony pn. – zach.

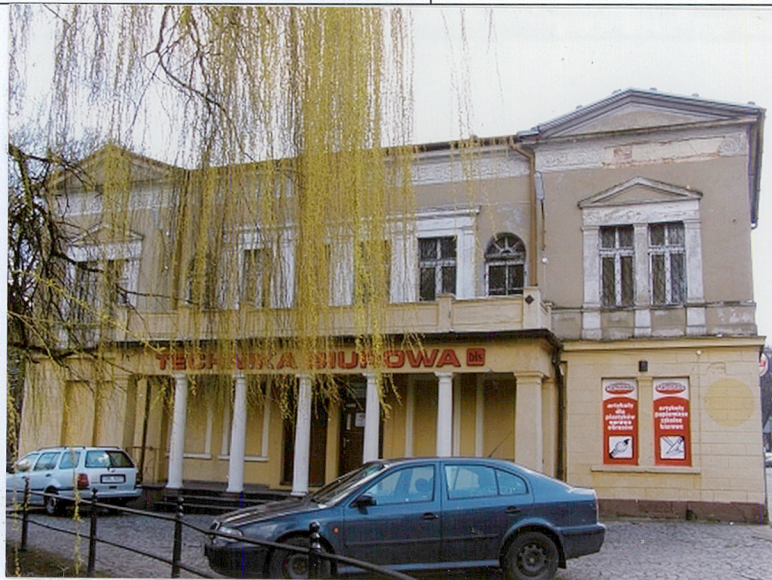
2. Elewacja zach.

ELEWACJE: elewacje o zróżnicowanej ilości kondygnacji, z podziałem kondygnacyjnym oddającym dyspozycję wewnątrz obiektu, posadowione na niskim kamiennym cokole z regularnie kładzionych ciosów piaskowcowych, z pierwszą kondygnacją ujętą w imitowane w tynku płaskie boniowanie, niejednorodne. Elewacja zach. (fasada), dwukondygnacyjna ośmioosiowa, kształtowana regularnie i symetrycznie, o osiach skrajnych umieszczonych w płytkich pseudoryzalitach zdwojonych ujętych w formie aedicul,

zwieńczonych trójkątnymi naczółkami oraz z jednokondygnacyjnym, szerokim portykiem o pięciu kolumnach tokańskich, wspartym narożnie na czworobocznych filarach, poprzedzonym trzema stopniami. W głębi portyku dwie środkowe osie wyznaczone są przez zdwojony otwór wejściowy, po obu stronach po dwie płyciny okienne wyznaczające dalsze cztery osie. Nad portykiem taras z murowaną balustradą w formie pełnych parapetów z podziałem ramowym, wspartych na czworobocznych słupkach. W 2. kondygnacji otwory okienne w czterech osiach środkowych ujęte są we wspólne obramienie w formie płaskiego prostego belkowania, wspartego na alternujących je pilastrach tokańskich, z płycinowym parapetami, na bocznych osiach nad portykiem porte-fenetre z półkolistymi nadświetlami. Osie skrajne fasady (w partiach zryzalitowanych) zdwojone, w dolnej kondygnacji, ujętej w imitację boniowania płaskiego, wyznaczone przez zdwojone płyciny okienne, w górnej kondygnacji, oddzielonej gzymsami międzykondygnacyjnym i podokiennym – przez podwójne otwory okienne, zwieńczone trójkątnym naczółkiem, wspartym na alternujących je pilastrach tokańskich i z płycinowymi parapetami. Całą fasadę wieńczy gzyms podokapowy z fryzem z wolutowo zwiłającymi się motywami akantowymi.

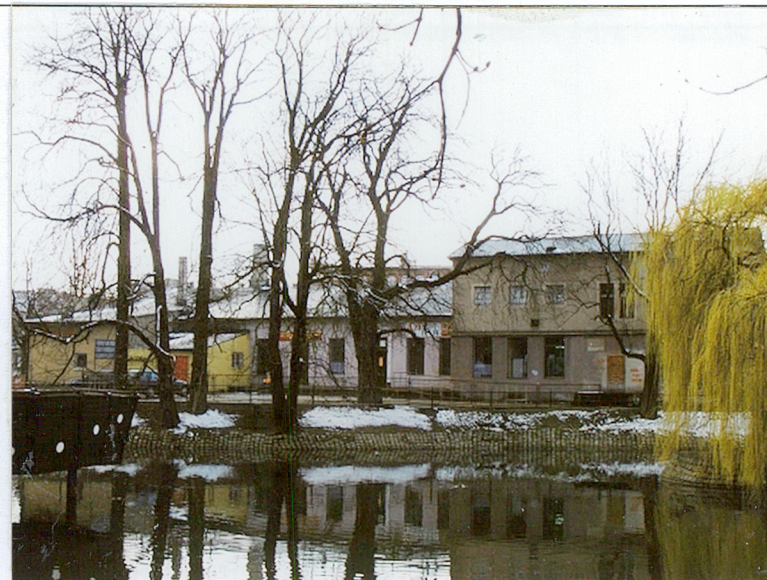
3. Elewacja pn.

Elewacja wsch. Jednokondygnacyjna, o nieregularnym ośmioosiowym układzie (zaburzonym przez oś elewacji wsch. dobudówki od strony pn.), z trójkątnym szczytem traktu środkowego (w szczycie otwór wejściowy na strych). W osiach 2.-5. od pd. okna przemysłowe, w osi 6. od pd. – wejście, w pozostałych osiach – jednopolowe współczesne okna zespolone. Elewacja pn.

dwuczłonowa, złożona z dwukondygnacyjnej pięcioosiowej części zach. i jednokondygnacyjnej części wsch. Obie części o odmiennie kształtowanym układzie osi. W członie zach., której partia wsch. na szerokości 3 osi jest mocno zryzalitowana, kondygnacje rozdzielają gzymsy międzykondygnacyjny i podokienny. Jednoosiowa, cofnięta część zach. tego członu ujęta jest w wykonaną w tynku imitację boniowania płaskiego., a wyznaczający oś otwór okienny 2. kondygnacji posiada aediculowe obramienie. W zryzalitowanej części członu w 2. osi od zach. otwór wejściowy w dolnej kondygnacji i podwójny otwór okienny powyżej. W pozostałych osiach w tej części w dolnej kondygnacji – okna przemysłowe, w górnej – otwory okienne o zróżnicowanej wielkości. Jednokondygnacyjny człon wsch. elewacji, ośmioosiowy, z jednokondygnacyjnymi dobudówkami na 2 skrajnych osiach wsch. W 4. i 6. osi od wsch. otwory wejściowe (otwór w 6. osi ujęty w opaskę profilowaną fascjowo zwieńczoną trójkątnym naczółkiem), w pozostałych osiach – współczesne okna witrażowe.

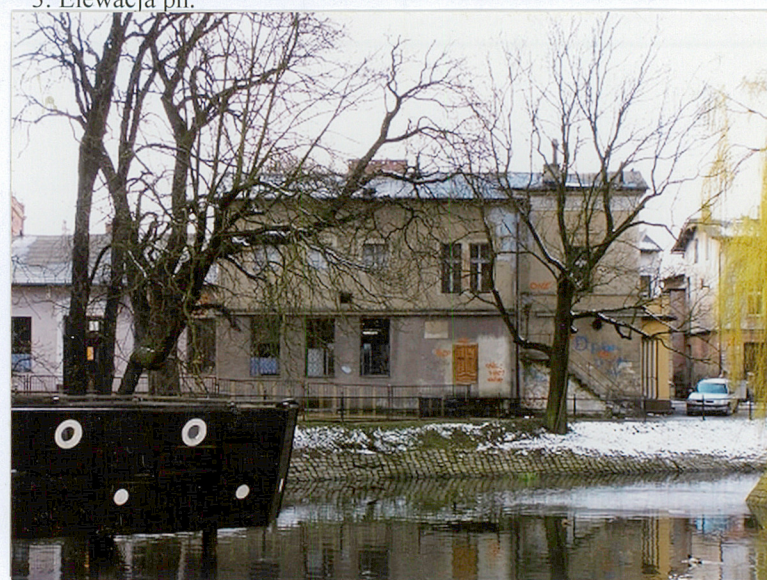
4. Elewacja pn. – człon zach.

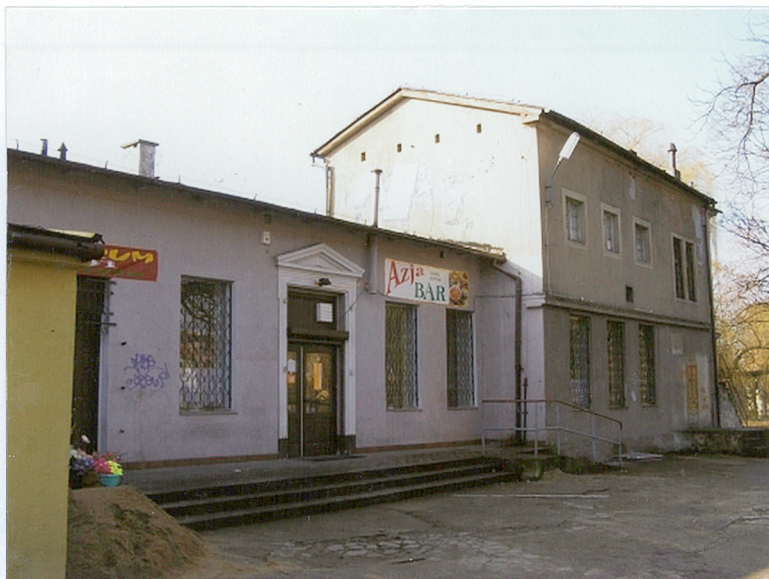
5. Elewacja pn. – człon wsch.

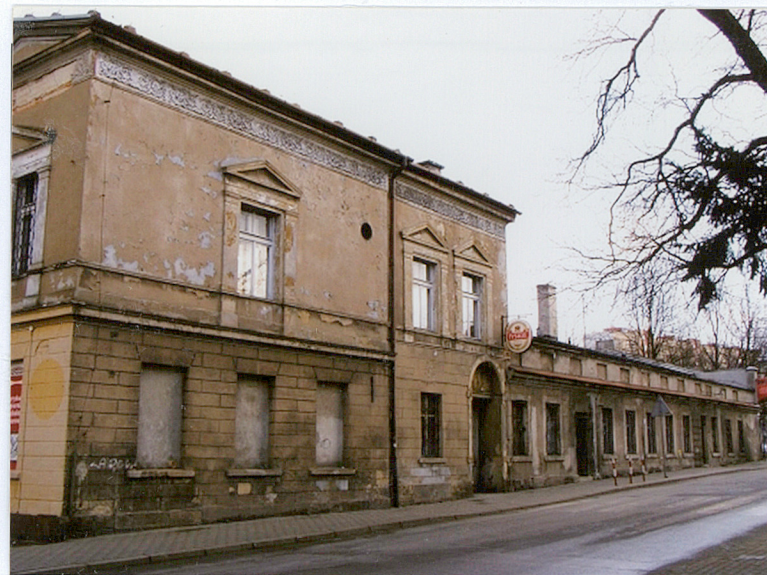
6. Elewacja pd.

Elewacja pd. dwuczłonowa, złożona z dwukondygnacyjnej części zach. (pięcioosiowej w 1. kondygnacji, a trójosiowej w 2. kondygnacji) i niższej dwunastoosiowej części partii wsch. Oba człony o regularnym, odmiennie kształtowanym układzie osi. W części zach., której zach. partia o szerokości 3 osi jest dodatkowo lekko zryzalitowana, dolna kondygnacja, oddzielona od 2. kondygnacji gzymsami międzykondygnacyjnym i podokiennym, ujęta jest w wykonaną w tynku imitację boniowania płaskiego, a otwory 2. kondygnacji ujęto w obramienia w formie aediculi. W zryzalitowanej partii członu zach. w dolnej kondygnacji osie wyznaczone są przez płyciny okienne, w górnej – utrzymana jest tylko oś środkowa. W części wsch. członu zach. w dolnej kondygnacji wejście zamknięte łukiem pełnym, powyżej dwa otwory okienne. Człon wsch. elewacji pn. jednokondygnacyjny z widoczną kondygnacją użytkowego poddasza cofniętą w stosunku do elewacji o trakt pn. (dach traktu pn. pełnił pierwotnie rolę tarasu). W dolnej kondygnacji otwory wejściowe w 4. i 10. osi od wsch. Elewacja kondygnacji poddasza podtrzymuje układ osi (w części wsch. za pomocą otworów okiennych, w części zach. – za pomocą płycin), podobnie jak przysłaniająca ją balustrada tarasu (murowana, w formie pełnego parapetu z płycinami na osiach).

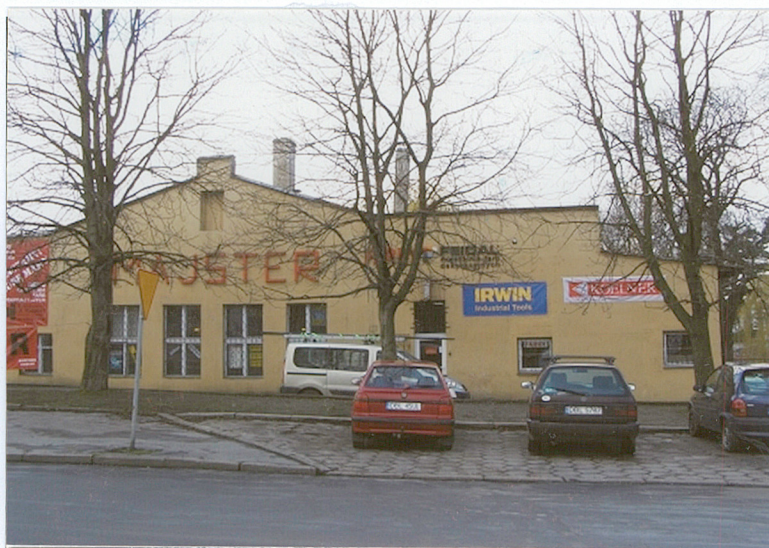
7. Elewacja wsch.

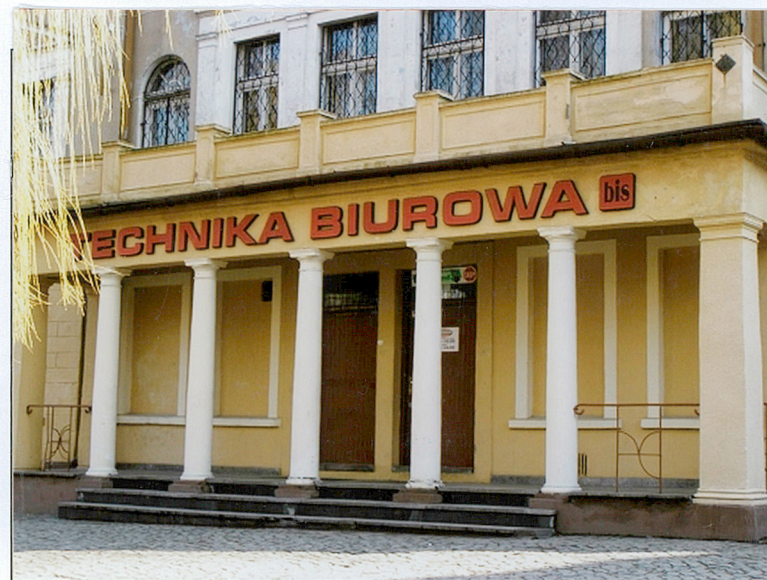
8. Elewacja zach. - portyk

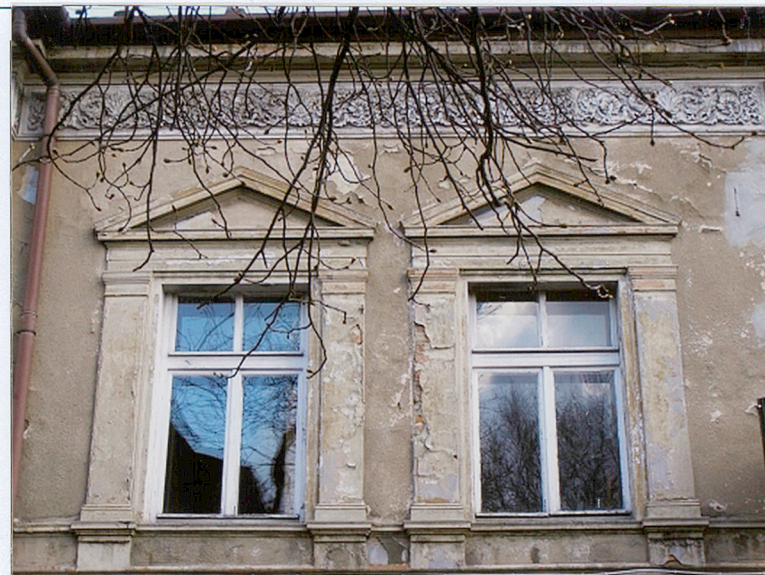
10. Elewacja pd. – otwory okienne

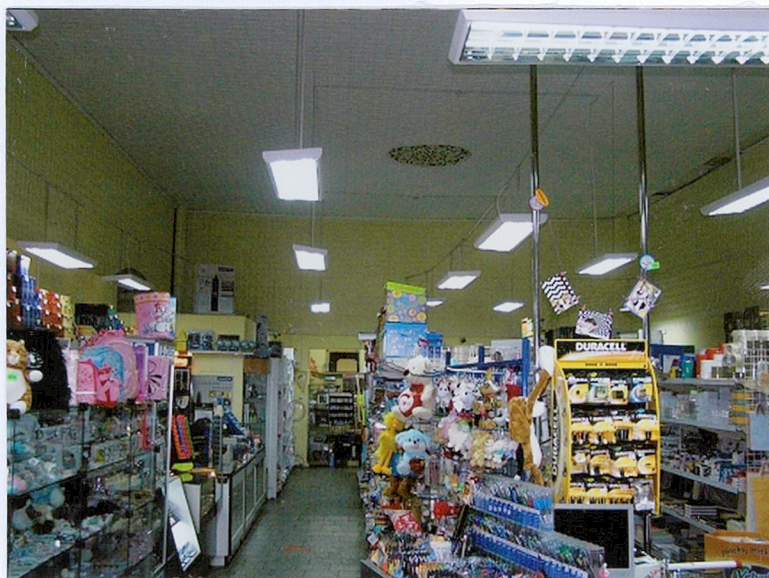
14. Wnętrze – dawna nawa środkowa

zaburzonym wtórnymi podziałami. Trakt środkowy wyznacza najszerza nawa środkowa sali, oddzielona od naw bocznych ściankami działowymi (pozostałością po ciągu arkad rozdzielającym nawę środkową od pn. są obecnie ślepe arkady wsparte na przyściennych czworobocznych filarach, widoczne od strony nawy środkowej). Od zach. salę poprzedza hol, od wsch. przylegają do niej pomieszczenia zaplecza o nieregularnym wtórnym podziale.

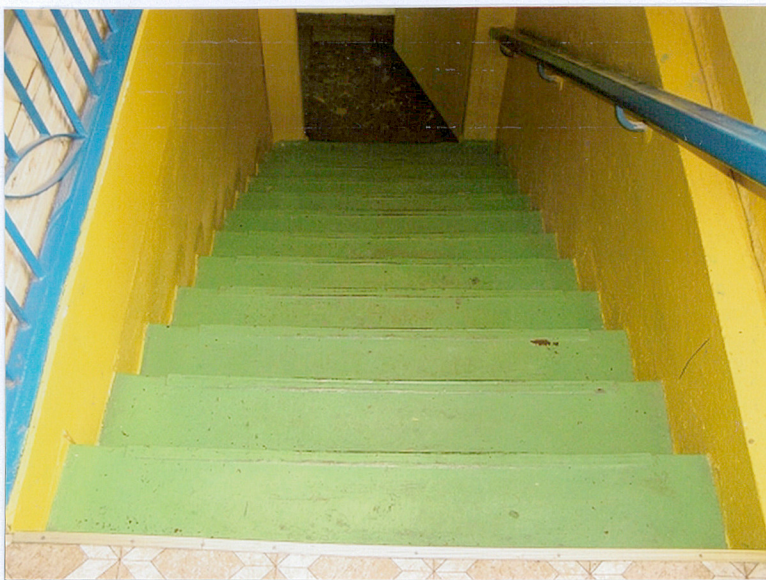
21. Wnętrze – klatka schodowa w części zach.

Schody: **zewnątrzne:** jednobiegowe żelbetowe z cementowymi stopniami z prostą żeliwną barierką, **wewnętrzne:** jednobiegowe lub dwubiegowe łamane ze spocznikiem, drewniane bez balustrad, do piwnicy schody drabiniaste stalowe bez stopnic, o prostej stalowej barierce.

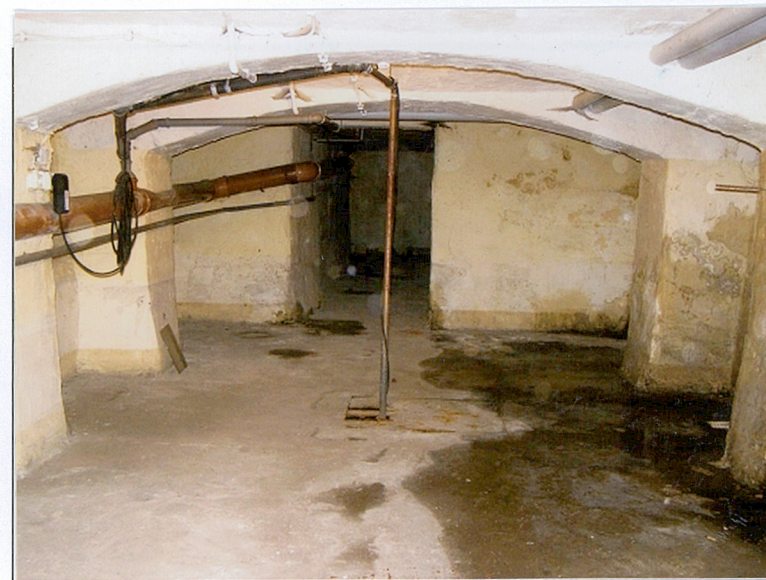
22. Wnętrze - piwnica

18. Prace budowlane i konserwatorskie, ich przebieg i dokumentacja Brak szczegółowego wykazu prac remontowych i konserwatorskich. Pierwszy poważniejszy remont obiekt przechodził w 1876 r. (nie jest bliżej znany jego zakres). W l. 30. XX zamurowano część otworów okiennych w dolnej kondygnacji elewacji zach. Na przełomie l. 40/50 XX w. nadbudowano nad częścią tarasu pd. kondygnację poddasza, przebudowano elewacje pn. i wsch. oraz partię wsch. elewacji pd. (zmiana formy otworów okiennych i drzwiowych, tynków, pozbawienie pierwotnej dekoracji architektonicznej), dobudowano zewnętrzną klatkę schodową i wejście na 2. kondygnację od strony pn. i wprowadzono szereg podziałów wewnętrznych, oczyszczając wnętrza z większości pierwotnego wystroju wewnętrznego (podzielono nawy sali głównej w dolnej kondygnacji: częściowo oddzielono nawę środkową od pn. i całkowicie wydzielono nawę pd., wprowadzono podziały wtórne w pomieszczeniach 2. kondygnacji partii zach., oraz w dolnej kondygnacji i w poddaszu partii wsch.). W l. 70. XX w. dostawiono niewielką dobudówkę do pn.-wsch. narożnika, wymieniono częściowo stolarkę drzwiową i wprowadzono wtórne podziały w holu. W okresie 2000-2007 różne partie obiektu, użytkowane przez różnych najemców, były poddawane (nieraz kilkukrotnie) częściowym remontom bieżącym, obejmującym nie tylko zmianę kolorystyki czy tynków wewnątrz, ale także wymianę stolarki okiennej i drzwiowej, posadzek, tynków elewacji (dotyczy to w szczególności partii wsch. i pn. obiektu oraz sali głównej) i poszycia dachu. Obecnie trwają prace remontowe w części pd. obiektu.		19. Stan zachowania (fundamenty, ściany zewnętrzne, ściany wewnętrzne, sklepienia, stropy, konstrukcje dachowe, pokrycie dachu, wyposażenie i instalacje) Ogólny stan zachowania dobry. Stan ścian wewnętrznych i zewnętrznych oraz stropów i podłóg dobry, w partii zach. widoczne miejscowe spękania, zwietrzenia i odspojenia. Stan więźby dachowej i poszycia dobry. Stan tynków wewnętrznych dobry lub bardzo dobry, stan tynków zewnętrznych od bardzo dobrego (w elewacji pn. i wsch.) po zły (w elewacji pd. i zach.). Stan zachowanego detalu architektonicznego zły (liczne ubytki i zwietrzenia). Stolarka okienna i drzwiowa częściowo w stanie bardzo dobrym (wymieniona współcześnie), częściowo w złym (wymieniona w na przełomie l. 40/50 XX w. i przedwojenna). Stan instalacji elektrycznej od bardzo dobrego (w partiach współcześnie remontowanych) po zły, pozostałych instalacji – zły. Elementy wystroju wewnętrznego zachowane szczątkowo, elementy pierwotnego wyposażenia – nie zachowane. Mocne zawilgocenie w partii podpiwniczenia

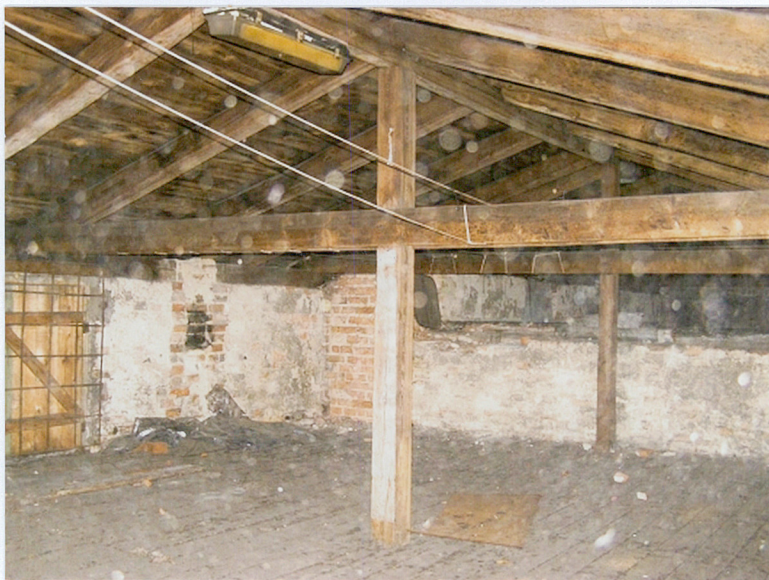
23. Więźba dachowa

Wieżba dachowa: system dachów dwuspadowych i pulpityowych o niskim kącie nachylenia połaci, więźba drewniana o konstrukcji jętkowo-stolcowej lub krokwiowej.

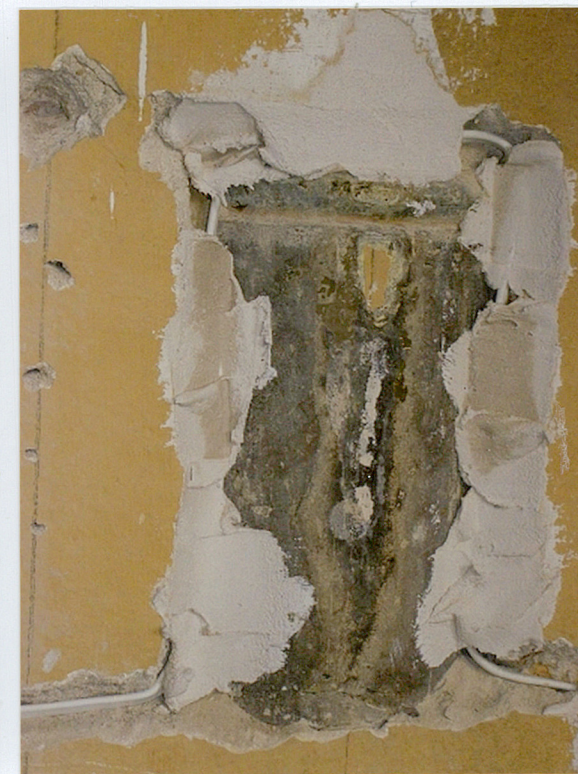
25. Wnętrze – fragm. kolumny

WYPOSAŻENIE i WYSTRÓJ: obiekt pozbawiony został znacznej większości swego pierwotnie bogatego wystroju. Zachowane zostały żeliwne okrągłe kraty wywietrzników w stropie sali koncertowej, o formach ażurowych, ozdobnych rozet. W trakcie obecnie prowadzonych prac remontowych stwierdzono, że w ścianie działowej wtórnie wzniesionej między nawą środkową a pd. sali głównej zamurowane zostały kolumny żeliwne o kanelowanych trzonach, posadowionych na wysokich cokołach, o kompozytowych ozdobnych głowicach (dane na podstawie zachowanych materiałów ikonograficznych)
