Nr DOLNOŚLĄSKIE

KOŚCIÓŁ RZYMSKO-KATOLICKI, PARAFIALNY, PW. ŚW. MACIEJA

1672-96 r.

TRZEBICKO

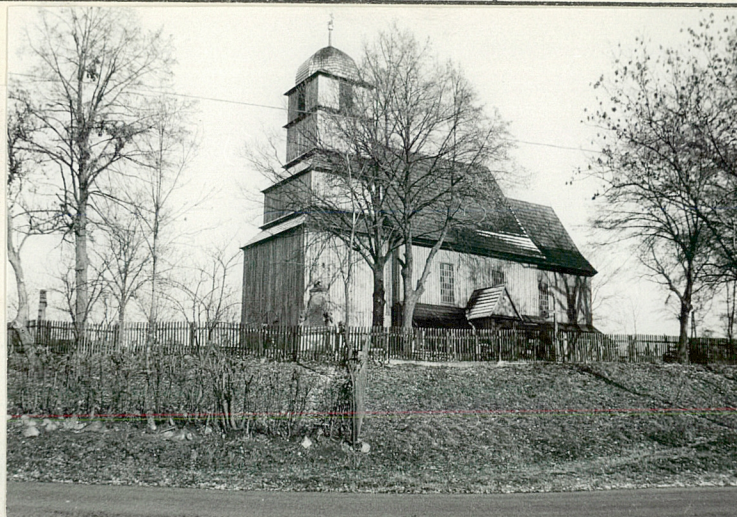
SKALA 1:200

Kościół orientowany, na niskiej podmurówce z kamienia. Jednonawowy, nawa na rzucie prostokąta, przechodzi w węższe, prostokątne prezbiterium, zamknięte trójbocznie. Prezbiterium oddzielone od nawy profilowanym łukiem tęczowym oraz belką tęczową z motywami dekoracji ząbkowej. Na osi podłużnej kościoła, od zachodu - wieża na rzucie prostokąta. Na osi poprzecznej nawy - od strony południowej - kwadratowa kruchta. Przy ścianie północnej prezbiterium - na rzucie prostokąta (pierwotnie kształt zbliżonym do kwadratu) - zakrystia.

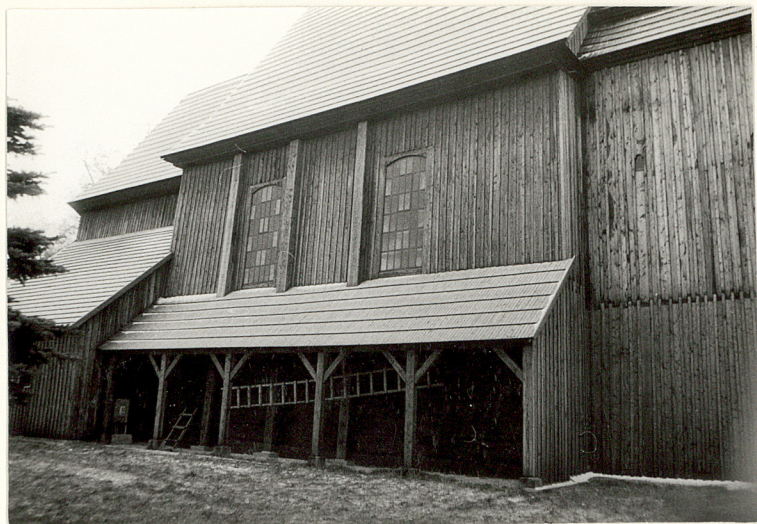
- od str. pzn. elewacja j.w. dwuosiowa z "sobotami". Powyżej "sobót" - odeskowana pionowo.

1. Widok ogólny kościoła.
2. Elewacja południowa.
3. Widok od strony północno-wschodniej.
4. Elewacja północna korpusu.
5. Elewacja wschodnia - prezbiterium,
6. Elewacja zachodnia - wieża.
7. Hełm wieży z metalową sterczyną.
8. Fragment elewacji południowo-wschodniej - "soboty".
9. Fragment węgła w elewacji wschodniej.
10. Fragment elewacji południowej - kruchta.
11. Kruchta - otwór wejściowy.
12. Otwór wejściowy wewnętrzny z nawy do wieży.
13. Otwór drzwiowy wewnętrzny do zakrystii.
14. Otwór drzwiowy wewnętrzny z nawy do kruchty.
15. Nieużytkowany otwór drzwiowy w północnej ścianie nawy.
16. Empora i prospekt organowy.
17. Prezbiterium - ołtarz główny.
18. Łuk i belka tęczowa.

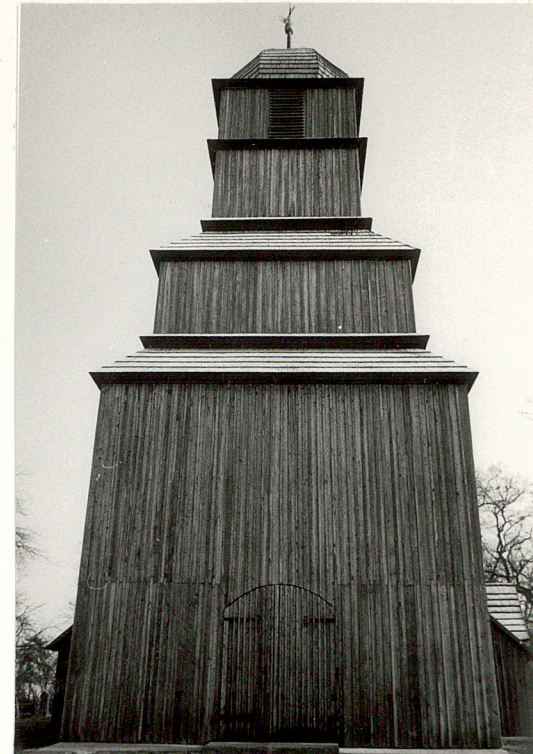
6.

Wieża - elewacje odeskowane pionowo, bezokienne, z niewielkimi, podwójnymi okienkami z brisoletami na ostatniej kondygnacji wieży. Otwór wejściowy w elewacji zachodniej - centralnie umieszczony. Pion wieży schodkowo zwężający się ku górze (dwukrotnie), podkreślamy małymi daszkami pulpitowymi. Wieża kryta metalowym, kopulastym hełmem, zakończona sterczyną z chorągiewką.

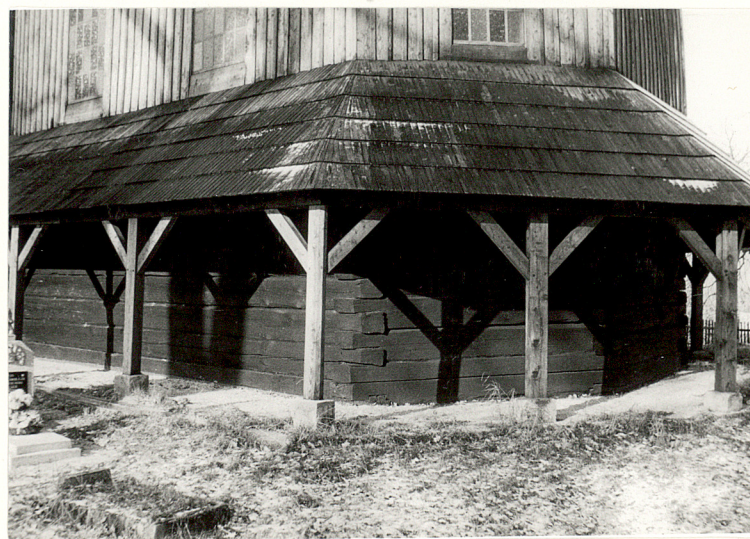
8.

Wokół ścian nawy i prezbiterium, na zewnątrz biegną "soboty".

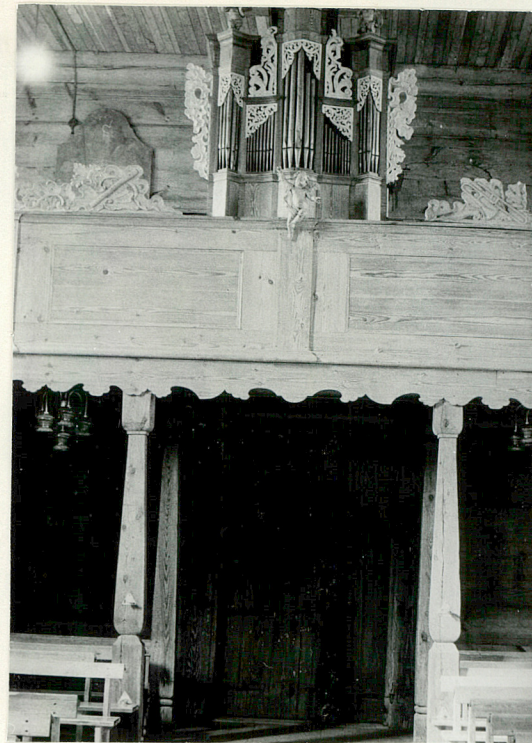
16.

5. Epitafium Melchiora Gafrona z 1634 r. (nad drzwiami do zakrystii), drewniane, polichromowane, ufundowane przez żonę Urszulę.
6. Empora organowa z ok. 1750 r., spoczywa na belkach stropowych wspartych końcami w ścianach zrębu oraz na podciągach, podpartych profilowanymi, zwężającymi się ku górze słupami, zakończonymi czworobocznymi pseudogłowicami. Ściana czołowa empory wypełniona dekoracją płycinową w kształcie gładkich prostokątów; od dołu drewniana profilowana listwa; od góry zwieńczona ażurową koronką z motywami instrumentów muzycznych i ornamentów rokokowych. Prospekt organowy z ornamentami rokokowymi (uszy) i figurami grających puttów.

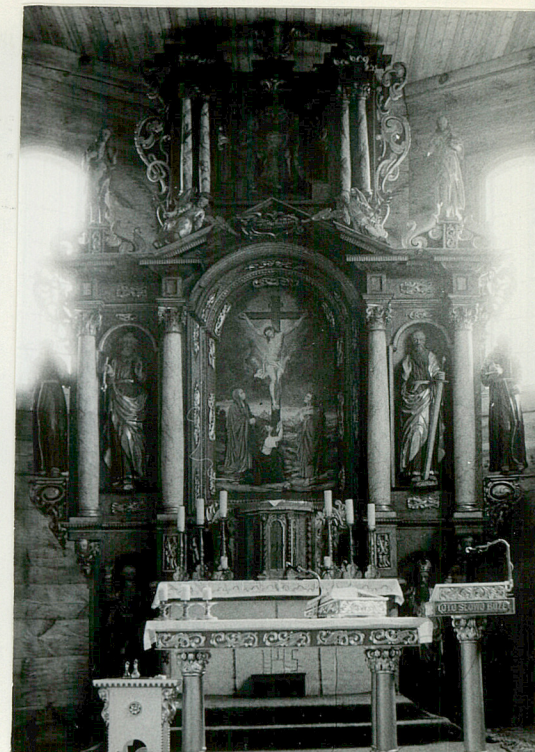
17.

1. Ołtarz główny o formach wczesnobarokowych z 1678r., typu architektonicznego, drewniany, polichromowany, z figurkami 4 świętych.
2. Dwa ołtarze boczne usytuowane w narożach nawy, przy prezbiterium (ok. poł. XVII w.), o ornamentyce i rzeźbie tego samego typu co ołtarz główny. Ołtarz w północnym narożu - drewniany, polichromowany, dwukondygnacyjny, o typie architektonicznym z rzeźbami; ołtarz w południowym narożu - j.w., dwukondygnacyjny, typu ramowego z uszami.

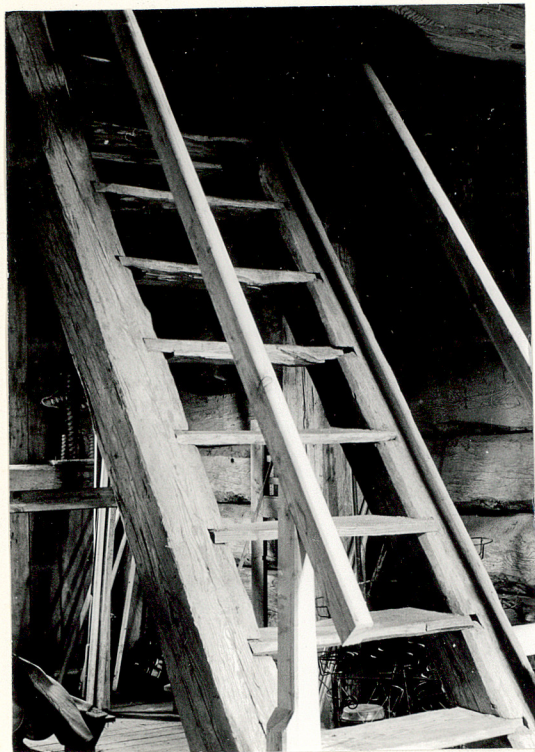
- schody prowadzące na I kondygnację wieży - drewniane, policzkowe wsuwane, dwubiegowe powrotne.
- schody prowadzące na pozostałe kondygnacje wieży - drewniane, 1-biegowe oparte na belkach.

19. Ołtarz boczny przy północnej ścianie nawy.
20. Ołtarz boczny przy południowej ścianie nawy.
21. Wieża - schody drabiniaste.
22. Fragment konstrukcji więźby dachowej - krokwie z przypustnicami i mieczami.
23. Fragment konstrukcji więźby dachowej - stolec z mieczami.
24. Fragment konstrukcji więźby dachowej - "krzyże św. Andrzeja".
25. Fragment konstrukcji dachowej, górne usztywnienie krokwi jętkami.
26. Fragment konstrukcji słupowo-szkieletowej wieży.

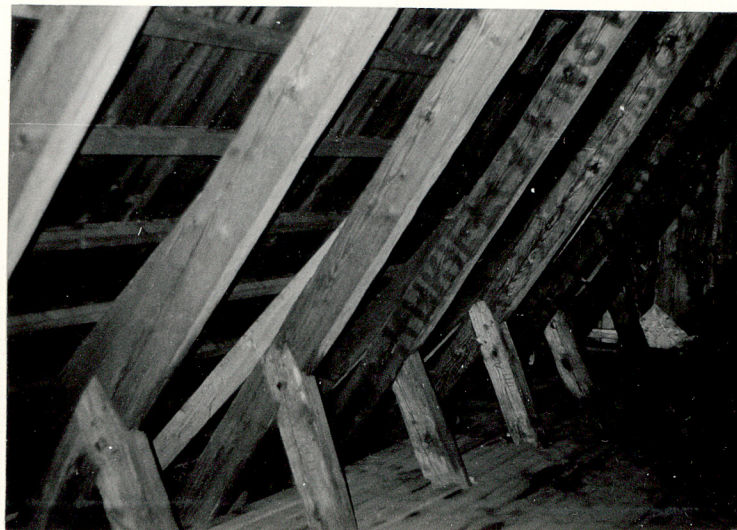
22.

- nawa - konstrukcja więźby stolcowa, wisząca. Każda para krokwi dołem oparta na tramie, spełniającym rolę belki stropowej, górą wsparta na stolcu. Stolce spoczywają na nadciagu, ułożonym w środku rozpiętości tramu i prostopadłym do nich. Z tramami i nadciągiem stolce połączone są mieczami. W kierunku podłużnym kościoła, stolce usztywniają dwie płatwie (górną i dolną) i są podparciem górnych i dolnych jętek, usztywniających pary krokwi. Dodatkowo krokwie usztywnione są zastrzałami, wiążącymi słupy z jętką i krokwiami.

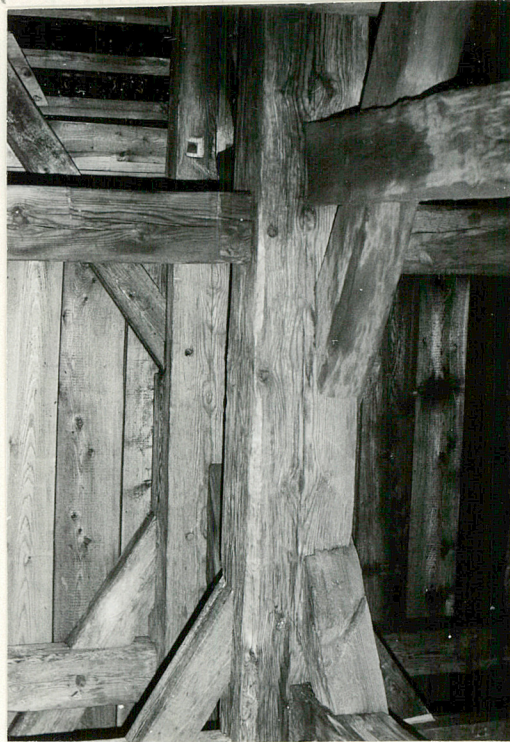
26.

- k. otwartych "sobót" - słupy, podpierają poziomą podwalinę zkotwioną z nimi za pomocą mieczy.
  - k. ś. wieży i kruchty - słupowo-szkieletowa; wieży: na podwalinie ustawiono w narożach słupy oraz po parze słupów na każdym boku. Wewnątrz ustawiono dodatkowy układ słupów - odpowiadający przekrojowi wieży na najwyższej kondygnacji. Słupy połączono poziomymi ryglami i belkowaniem kolejnych kondygnacji, oraz usztywniono krzyżującymi się zastrzałami i mieczami. Zewnętrzne oraz pierwsza kondygnacja wewnątrz odeskowane pionowo.
