1. Obiekt
STODOŁA I STAJNIA, OB. MAGAZYN PASZOWY
1783 w zespole folwarcznym

1890

BRONÓW

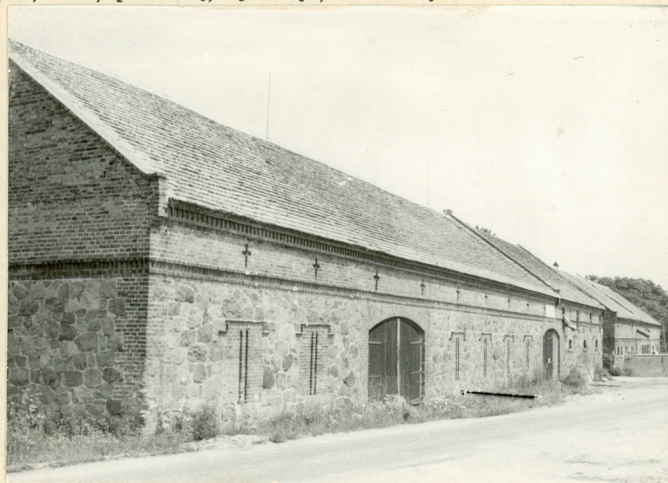
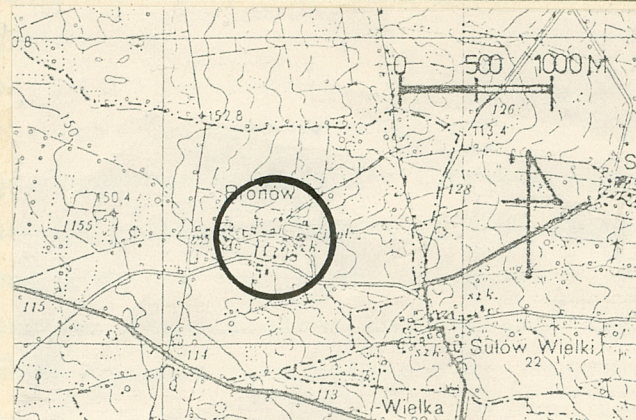
11. Zdjęcia, rzut, przekrój, sytuacja, orientacja

Obiekt usytuowany jest na południowym skraju podwórza gospodarczego, przy drodze asfaltowej biegnącej wzdłuż zespołu folwarcznego - łączącej szesę Góra - Rawicz z Sułowem Wielkim i Małym. Składa się z dwóch budynków: stodoły i stajni połączonych wspólną ścianą szczytową; jest jednorodny pod względem materiału i formy. Materiał: Ściany murowane z cegły ceramicznej i kamienia na podmurówkach z kamienia polnego. Ściany wewnętrzne w stajni tynkowane, bielone. Stropy: stajnia - nad parterem ceramiczne odcinkowe na belkach stalowych /I/ podpartych słupami żeliwnymi okrągłymi, wzmocnione poprzecznie ściągami stalowymi /Fot.Nr9/. Nad pierwszą i drugą kondygnacją poddasza - drewniane belki na podciągach /płatwiach/ wspartych słupami z mieczami /Fot. Nr 6,7, 8/. Stodoła - drewniany ustrój więźby dachowej płatwiowo - klaszczowy z zastrzałami w wiązarze pełnym oparty na belkach drewnianych leżących na słupach z mieczami i ścianach podłużnych. Więźba dachowa - nad całym obiektem ustrój płatwiowo - klaszczowy ze ścianką kolankową. Pokrycie dachu: dachówka karpiówka podwójna na łątach i krokwiach. Daszek nad schodami zewnętrznymi przy budynku stajni pokryty eternitem. Podłogi: w stajni cementowa lub deski na belkach / na II kondygnacji poddasza /; w stodole polepa z gliny. Schody: zewnętrzne i wewnętrzne - drewniane na belkach policzkowych. Drzwi: wrota drewniane dwuskrzydłowe lub jednoskrzydłowe z desek na styk. Okna: stalowe, pojedyncze w części zabezpieczone okiennicami drewnianymi. Nadproża odcinkowe ceglane, parapety z cegły ceramicznej. Rzut: prostokątny, szerokofrontowy. Bryła: zespół dwóch budynków połączonych wspólną ścianą szczytową tworzące obiekt wolno - stojący, jednokondygnacyjny, w części stajni z trzykondygnacyjnym poddaszem użytkowym, pokryty dachem dwuspadowym. Elewacja południowa: z cegły i kamienia o ścianach dekoracyjnie rozczłonkowanych płaciznami ceglanymi, zwieńczonych gzymsem kostkowym, podzielona w poziomie stropu dodatkowo gzymsem ceglanym. W elewacji stodoły dwie bramy z wrotami drewnianymi, w płaciznach i nad gzymsem międzykondygnacyjnym szczeliny wentylacyjne. W elewacji stajni gzyms międzykondygnacyjny przerwany czterema otworami okiennymi z obramieniami ceglanymi i okiennicami drewnianymi u dołu otworów. Poniżej w przestrzeni między nimi trzy otwory okienne. Elewacja północna: j.w. w elewacji stajni w miejscu dolnych otworów okiennych otwory z wrotami z desek oraz centralnie umieszczone schody drewniane pod drewnianym daszkiem na słupach prowadzące na poddasze. Elewacja zachodnia - stodoły rozdziela w poziomie ceglanym

Stan zachowania budynku niezadawalający. Fundamenty i mury w stanie dobrym. Drewniane elementy stropów i więźby dachowej w stanie niezadawalającym - częściowo uszkodzone. Pokrycie dachu - w trakcie remontu

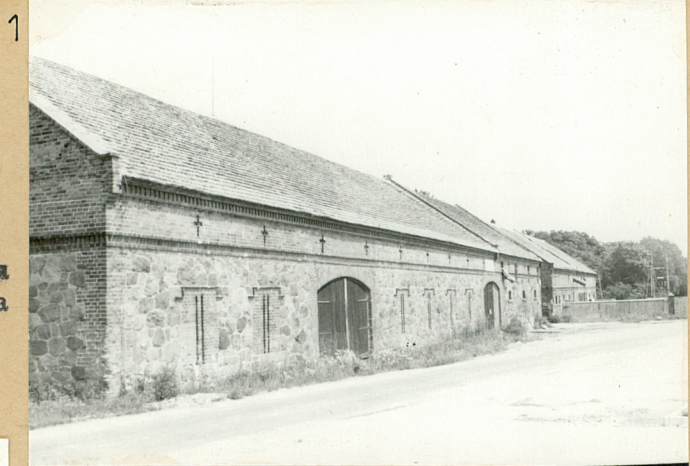
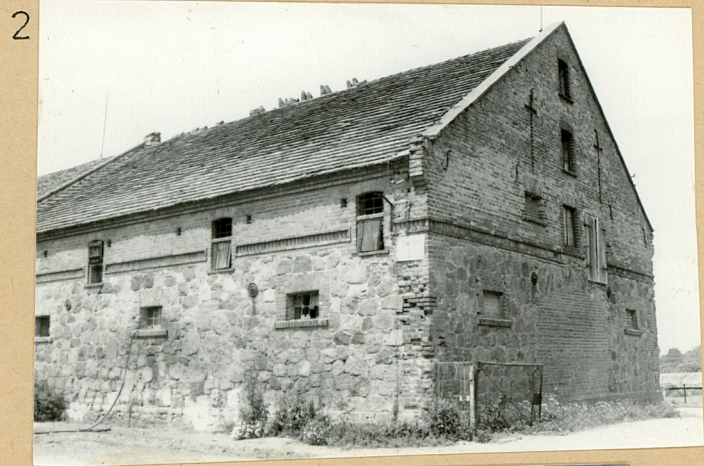
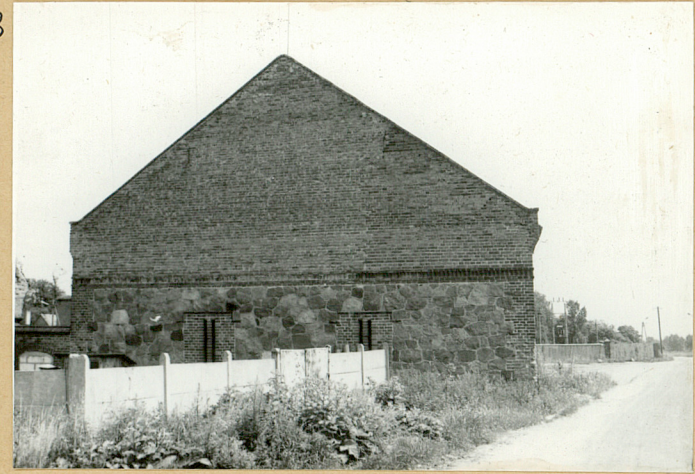
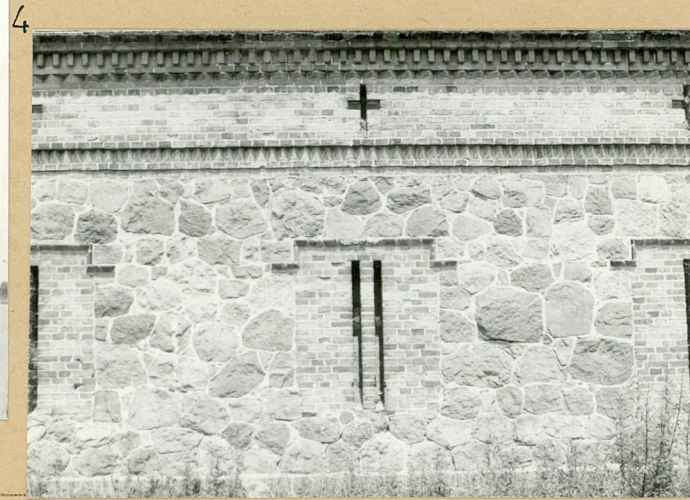
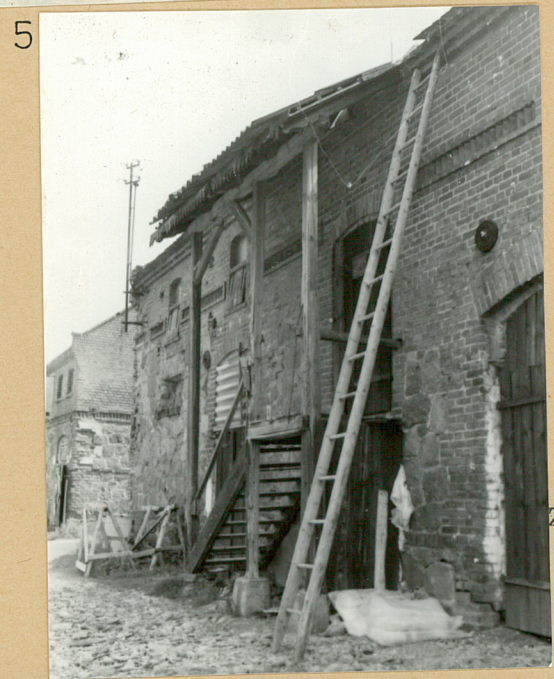
Zdjęcia :

- 1.elewacja południowa - stodola
- 2.elewacja południowa - stajnia
- 3.elewacja zachodnia
- 4.elewacja południowa - detal
- 5.elewacja północna - stajnia
- 6.wnętrze poddasza - I kondygnacja
- 7.wnętrze poddasza - II kondygnacja
- 8.wnętrze poddasza - II kondygnacja
- 9.wnętrze B

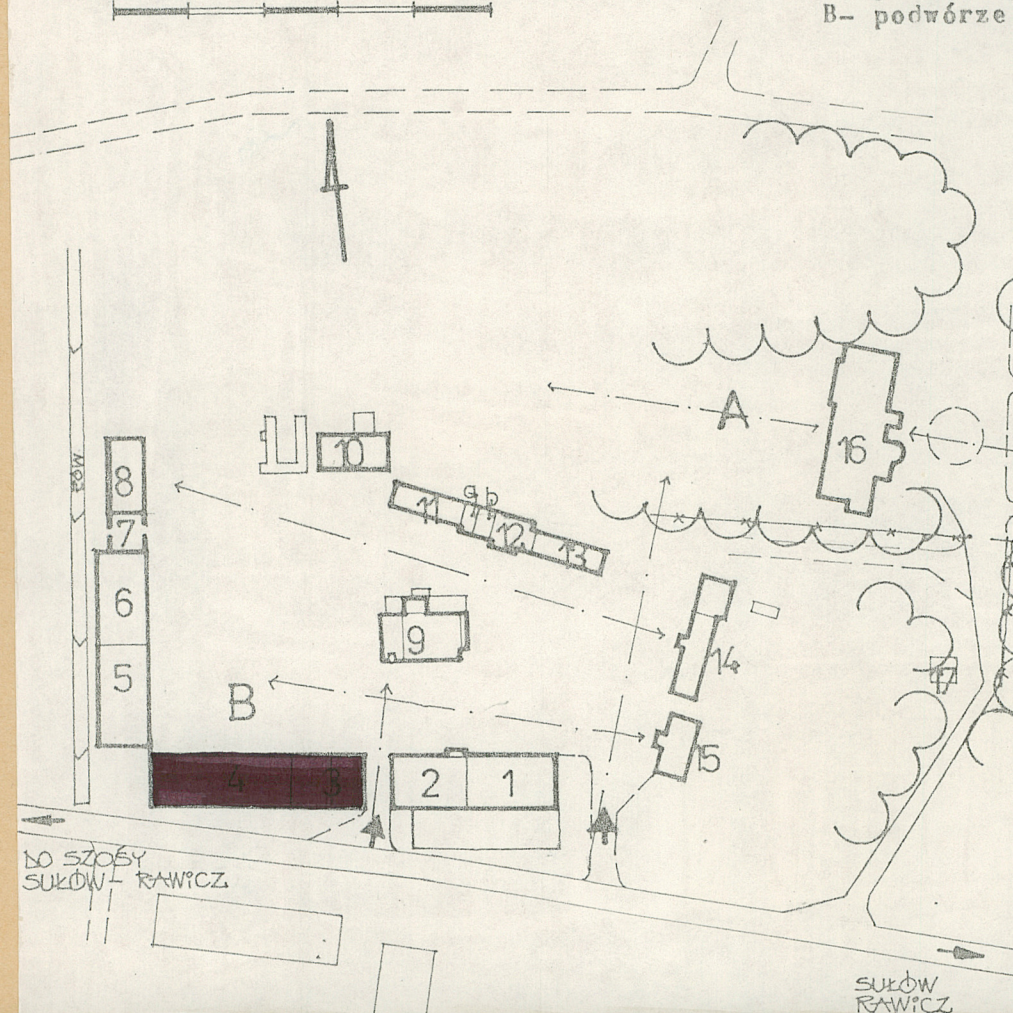
ZESPÓŁ FOLWARCZNY - plan sytuacyjny

A- pałac i park krajobrazowy

B- podwórze gospodarcze

- 1.obora
- 2.mag. zboża
- 3.mag paszy
- 4.stodola
- 5.stajnia, ob. chlewiki
- 6.obora, ob. mag. nawozów
- 7.szopa
- 8.b. mieszkalny 5-rodzinny
- 9.gorzelnia /1904/, ob. b.mieszkalny 2-rodzinny
- 10.b.mieszkalny /1904/
- 11.b.mieszkalny /1915/ a/-1914-2-rodzinny b/-1911-2-rodzinny
- 12.wozownia, ob.hydrofornia i garaż /1889/
- 13.kuźnia i garaże /1889/
- 14.b.mieszkalny 4-rodzinny /1911/
- 15.b.mieszkalny 3-rodzinny /1911/
- 16.pałac, ob. szkoła /1910/
- 17.mag. paliw /1909/
