KARTA EWIDENCYJNA ZABYTKU NIERUCHOMEGO WPISANEGO DO REJESTRU ZABYTKÓW

**KOŚCIÓŁ PARAFIALNY RZYMSKOKATOLICKI
pw. ŚW. JANA CHRZCICIELA**

STARCZÓW

Starczów 116 a
57-240 Starczów

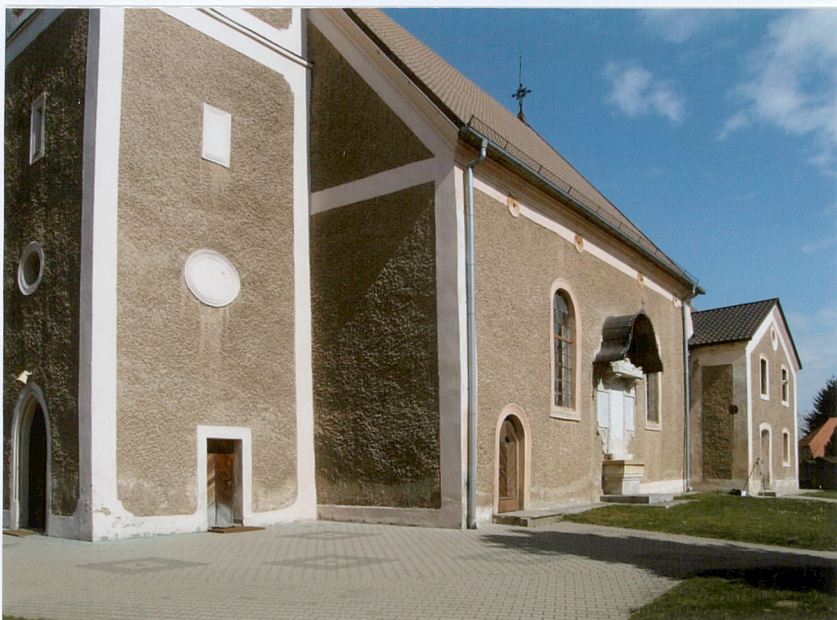
3.

Elewacja pd. – trzyczęściowa; wszystkie części ujęte w tynkowe podziały, z tynkowymi obramowaniami otworów drobno profilowanymi, z wyjątkiem gładkiego obramienia otworu drzwiowego wieży. *Elewacja wieży* jednoosiowa, sześciokondygnacyjna, podzielona w połowie wysokości gzymsem na dwie części, z których górna nieco węższa; w przyziemiu mały prostokątny otwór wejścia bocznego, nad nim owalna i prostokątna blenda; ponad gzymsem oddzielającym górną część wieży jeszcze dwie prostokątne blendy a w ostatniej kondygnacji większe okno we wnęce; elewacja wieży zwieńczona profilowanym gzymsem, nad którym barokowy hełm z latarnią. *Elewacja nawy* ujęta w tynkowe ramy, pierwotnie dwuosiowa (barokowe podziały ramowe akcentowały dwuosiowość elewacji), o symetrycznej kompozycji; w trakcie przebudów pojawiły się wtórne elementy: XIX-wieczny zach. otwór drzwiowy klatki schodowej chóru muzycznego i osiowo umieszczony, kamienny pomnik-epitafium ofiar pierwszej wojny światowej; w partii pasa podgzymsowego widoczne cztery ankrzy talerzowe, zapewniające statykę budowli; otwory okienne identyczne, z pełnołukowymi zamknięciami, ujęte w drobno profilowane obramienia tynkowe; w zwieńczeniu profilowany gzymś główny. *Elewacja aneksu* 2-osiowa, dwukondygnacyjna, zamknięta trójkątnym szczytem, ujęta w tynkowe ramy; kompozycja symetryczna z ujednoliconymi otworami okiennymi i zach. otworem drzwiowym, wszystkie otwory z odcinkowymi zamknięciami, w profilowanych obramieniach; oś akcentowana okulusową blendą szczytu; elewację zamyka profilowany gzymś.

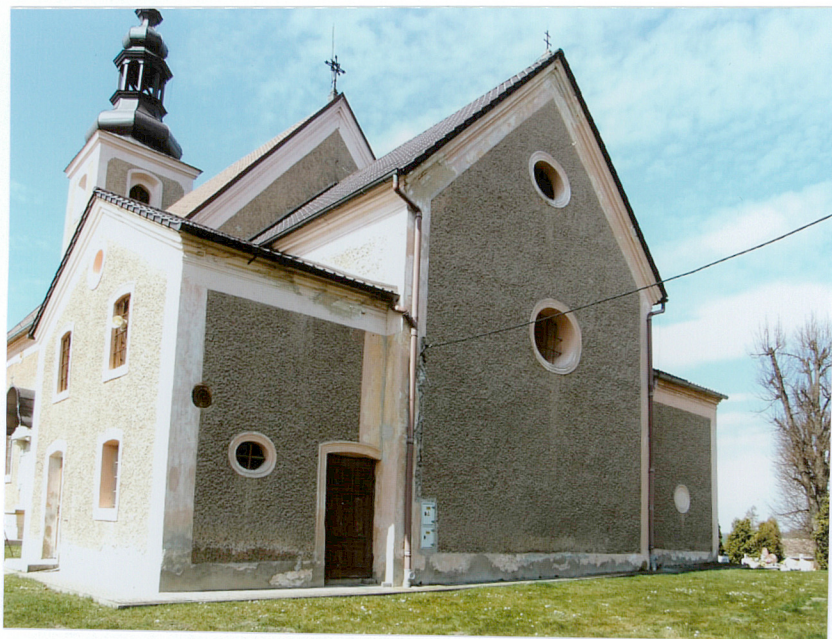
5.

Elewacja wsch. – główny element stanowi lekko ryzalitowo wysunięta elewacja prezbiterium, którą flankują elewacje aneksów bocznych; wszystkie człony elewacji ograniczone przez tynkowe ramy. *Elewacja prezbiterium* jednoosiowa, symetryczna, zamknięta trójkątnym szczytem, z parą owalnych okulusów – większym, oświetlającym przestrzeń prezbiterium i mniejszym, strychowym. *Aneks pd.* dwuosiowy, z wejściem pn. i owalnym małym okulusem wsch., otwory w drobno profilowanych tynkowych obramieniach; w połowie wysokości, przy narożniku pd. talerzowy ankieł. *Aneks pn.* jednoosiowy, z okulusową blendą na osi środkowej.

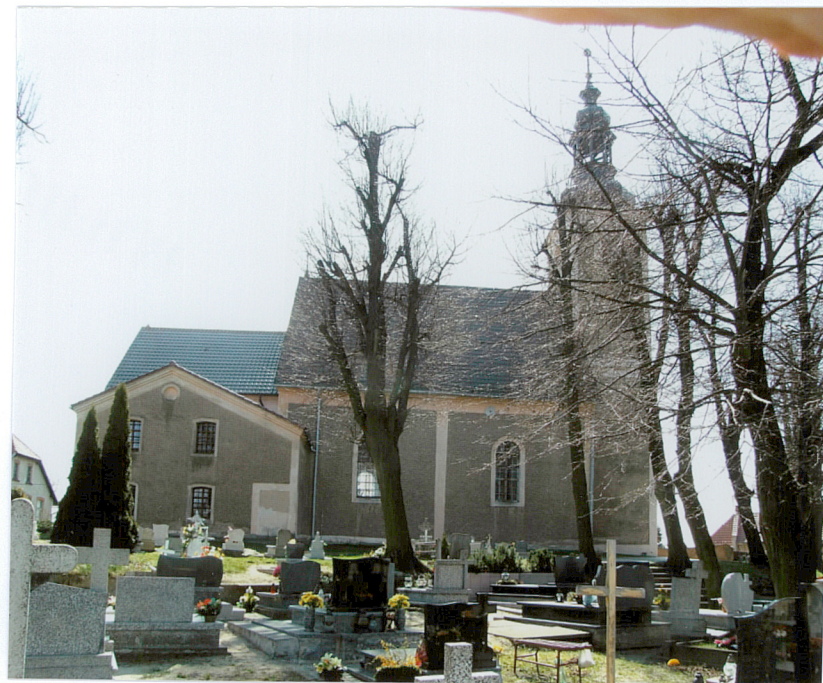
6.

Elewacja pn. – układ identyczny jak w elewacji przeciwległej. *Elewacja wieży* w dolnej części pozbawiona otworów okiennych, w górnej części zachowany zamknięty odcinkowo otwór okienny ostatniej kondygnacji, identyczny z otworami w pozostałych elewacjach. *Elewacja nawy* dwuosiowa, z zachowanymi barokowymi podziałami ramowymi i parą ujednoliconych otworów okiennych, identycznych, jak w elewacji przeciwległej. *Elewacja aneksu* dwukondygnacyjna, 2-osiowa, zamknięta trójkątnym szczytem; rozbudowa aneksu ku zach. spowodowała zabudowanie narożnika nawy i przedłużenie jednego z boków szczytu; w dobudowanej części znalazł się prostokątny otwór drzwiowy, obecnie zamurowany; dobudowa zniekształciła, symetryczną pierwotnie kompozycję, której oś symetrii akcentowała okulusowa blenda w szczycie.

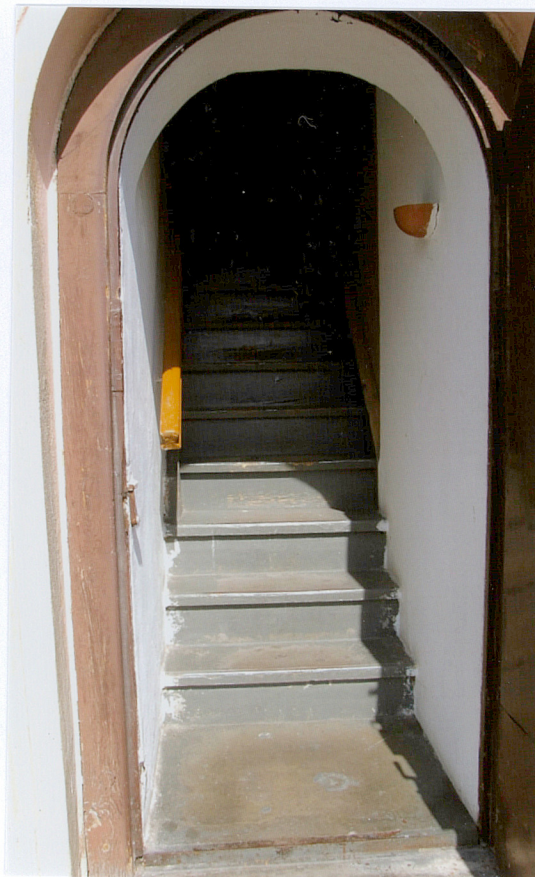
8.

Schody. Schody wewnętrzne. W aneksach, przy ścianach wsch. drewniane schody łóż: pn. jednobiegowe drabiniaste, pd. – zabiegowe z zabiegiem górnym. Dwukondygnacyjna empora muzyczna dostępna z zewnątrz, przez klatkę schodową pd.-zach., w której jednobiegowe proste drewniane schody policzkowe [cd. wkładka nr 1]

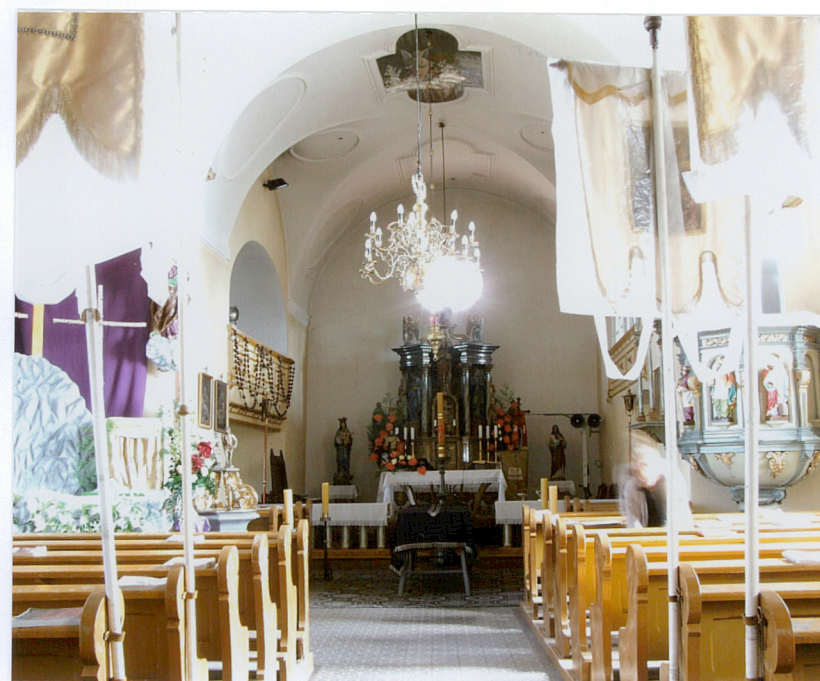
9.

WNĘTRZE. Kościół jednonawowy, z węższym prezbiterium, którego przestrzeń, po XIX-wiecznej rozbudowie wykorzystano częściowo jako dodatkowe miejsce dla wiernych (przyziemie części pn.), z łozami kolatorskimi na piętrze aneksów; w przyziemiu aneksu pd. urządzono zakrystię. Prezbiterium, zamknięte prosto, otwiera się do nawy wysoką pełnołukową arkadą tęczą, jego przestrzeń lekko spłycona, oddzielona od części dla wiernych balaskami, akcentowana podestem i odmiennym rodzajem posadzki. Od zach. do nawy przylega masywna kwadratowa wieża-dzwonnica, w której przyziemiu kruchta z dwoma wejściami: głównym zach. i bocznym, pd. We wnętrzu nawy, od zach. wbudowana dwukondygnacyjna drewniana empora muzyczna
